INFORME TÉCNICO
ALCANCE AL INFORME No. 03-UERB-OC-SOLT-2016

Nº.029-AT-DMGR-2020

INFORME TÉCNICO
Evaluación de Riesgo: Solicitud UERB
Fecha de Inspección: 21/12/2019

Coordenadas WGS 84/UTM17S	Administración Zonal	Parroquia	Nombre del barrio
790180 E: 9966720 S 2583 msnm aprox.	LOS CHILLOS	LA MERCED	LAS PALMERAS I ETAPA

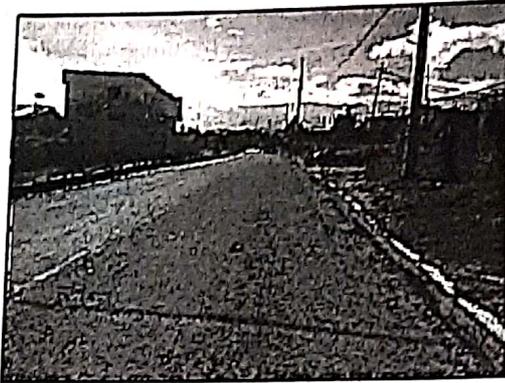
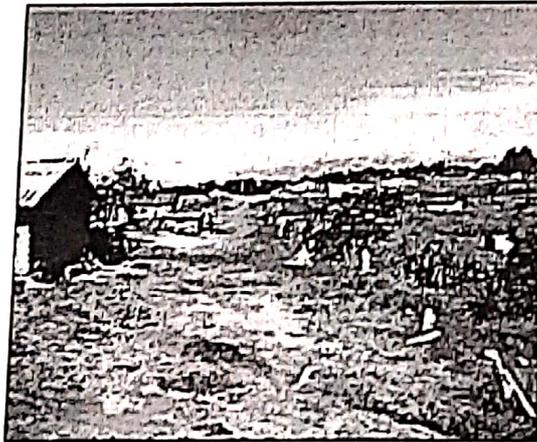
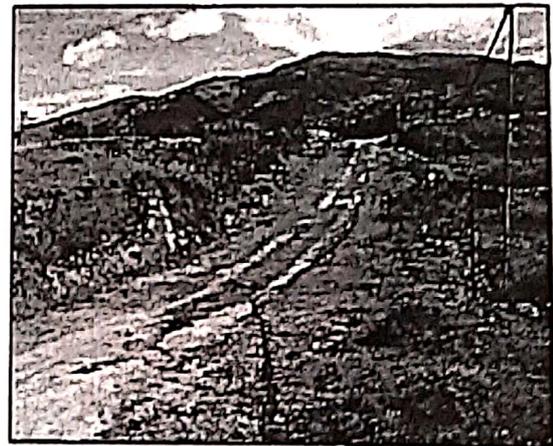
9.1.1 Vías y pasajes existentes en el AHHYC "Las Palmeras I Etapa"

Adicionalmente, todos los pasajes internos del barrio evaluado son de tierra afirmada y no cuenta con infraestructura adecuada para manejo de escorrentía pluvial (cunetas, sumideros, alcantarillado u obras de estabilización).

Sistema Vial: La calle principal sin número, está pavimentada con bordillos y sumideros, por lo cual tiene una vulnerabilidad física baja, mientras que las demás calles y pasajes al ser de tierra afirmada cubierta de vegetación y al no contar con cunetas, ni sumideros y tampoco bordillos, presenta una vulnerabilidad física alta ante fenómenos de erosión especialmente en temporada de lluvia.

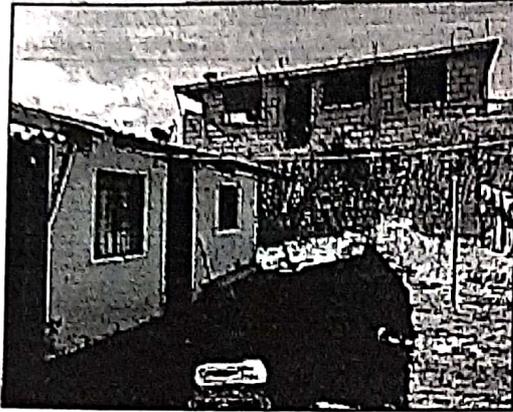
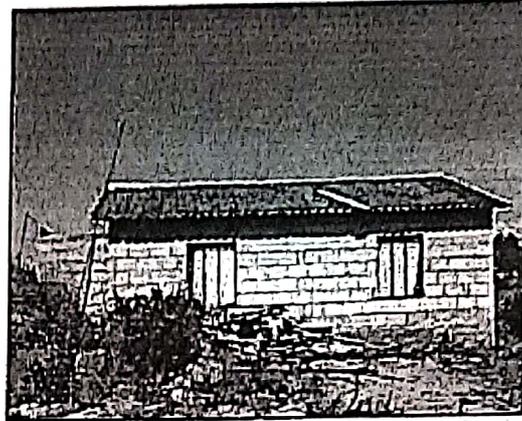
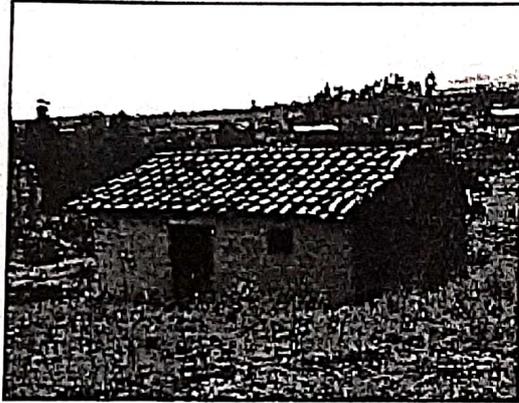
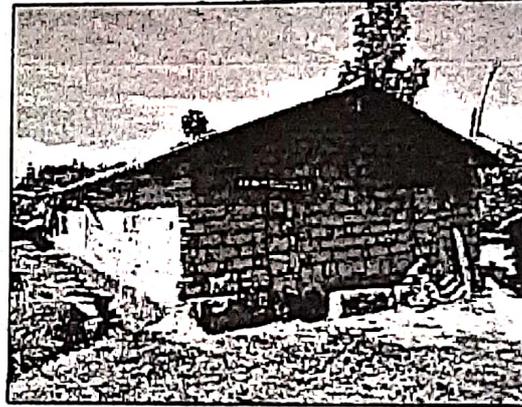
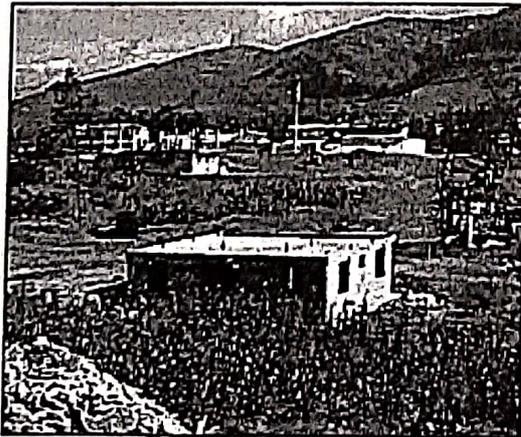
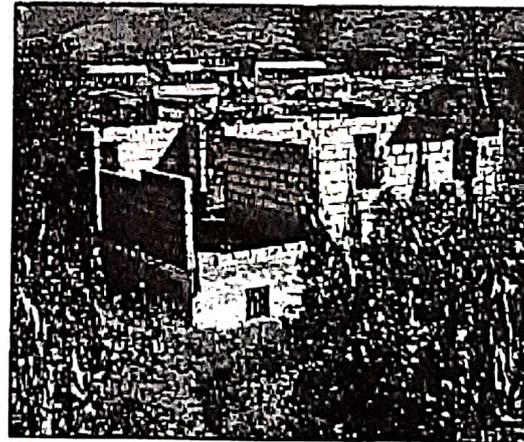
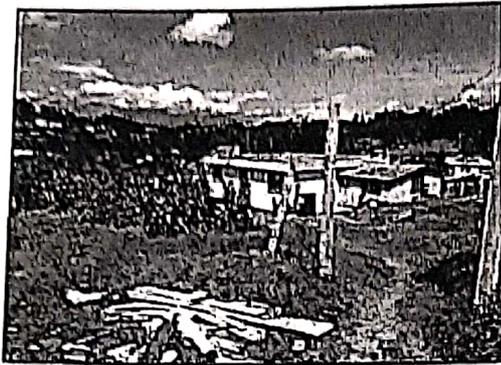
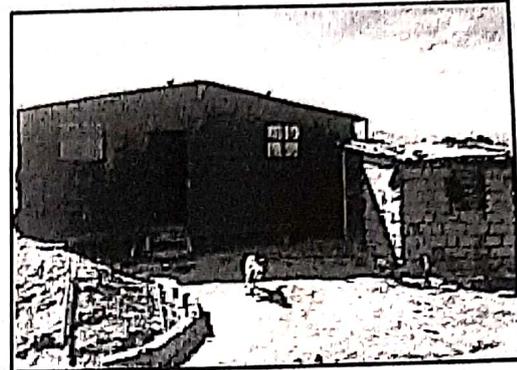
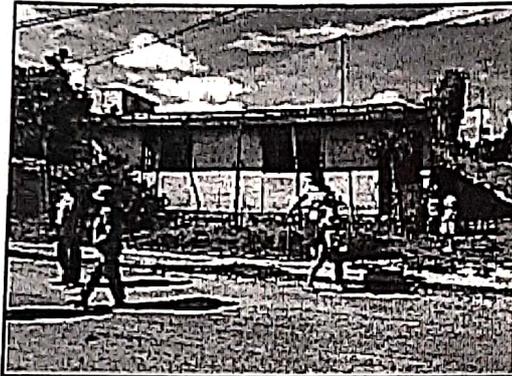
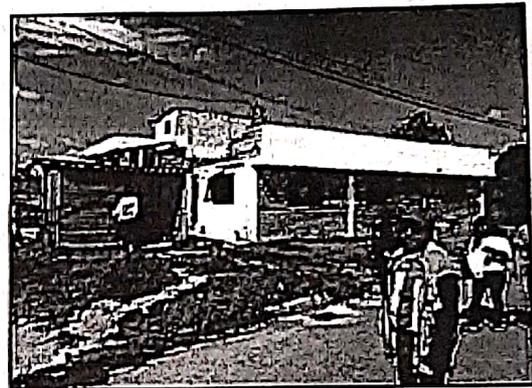
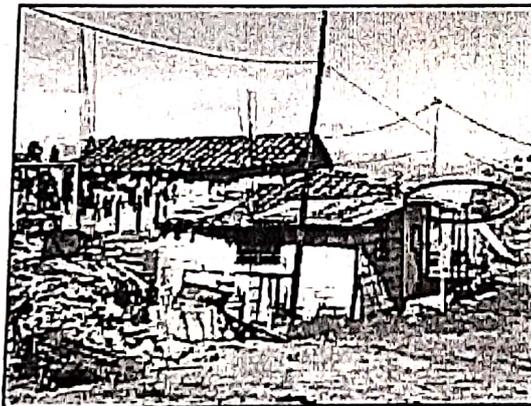
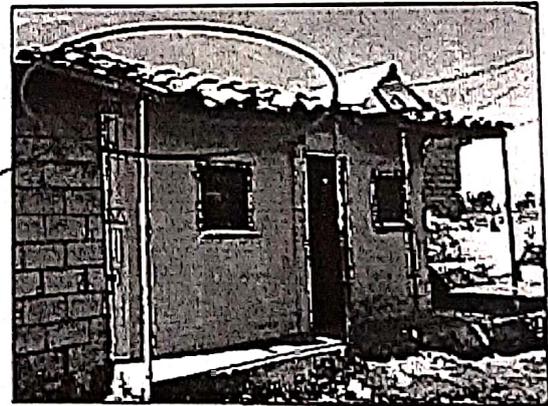
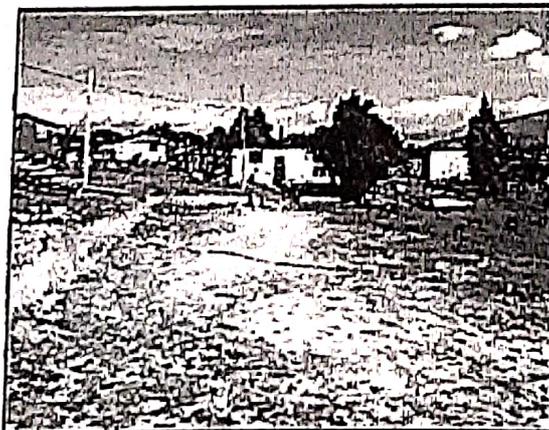
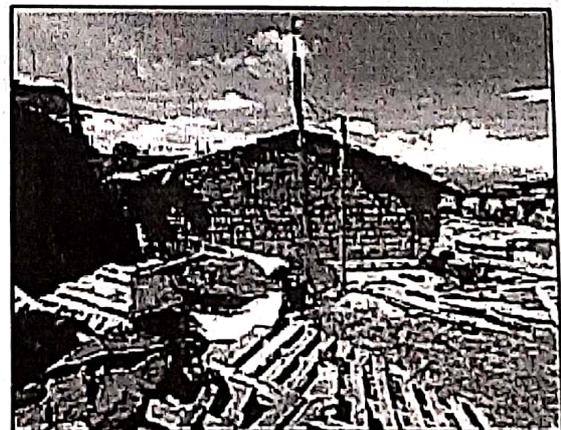
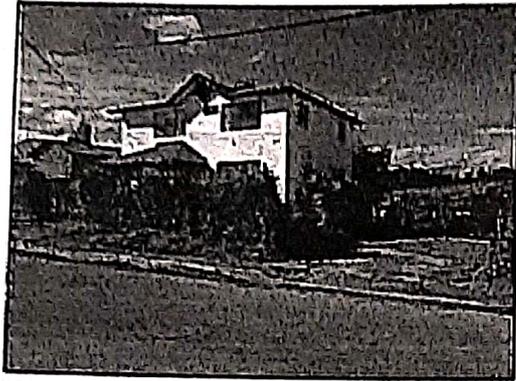
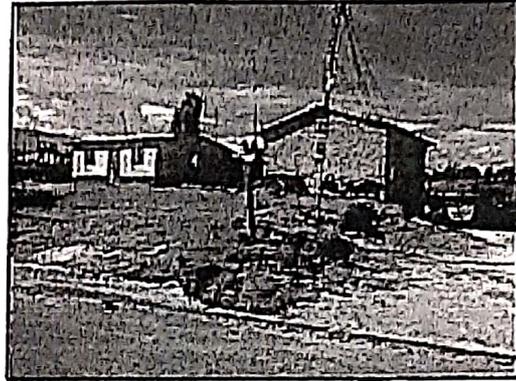
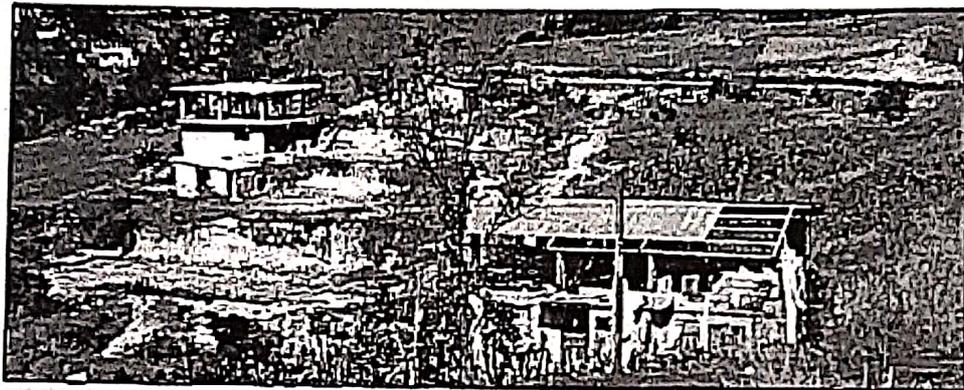
9.1.2 Materiales de las edificaciones construidas en el área de estudio

- Por movimientos en masas: Considerando principalmente la exposición de las edificaciones ante movimientos en masa, además el sistema estructural, tipo de material de la mampostería, tipo de cubierta, número de pisos, año de construcción, estado de conservación de la edificación, se determina lo siguiente:

- Por eventos sísmicos: Analizando las patologías estructurales, irregularidades en planta y elevación, sistema estructural de las edificaciones, tipo de mampostería, tipo de cubierta, sistemas de entrepisos, número de pisos, año de construcción, estado de conservación de la edificación, el suelo sobre el cual está cimentada la estructura; se estableció las tipologías constructivas indicadas en el ítem Tipo de Edificaciones de la Sección 2, corresponde a una vulnerabilidad física como se detalla a continuación:

- Por eventos volcánicos: Analizando el tipo de cubierta, número de pisos, material de paredes, sistema estructural, estado de conservación, año de construcción; las tipologías constructivas indicadas en el ítem Tipo de Edificaciones de la Sección 2, corresponde a una vulnerabilidad física:

- Se recomienda que los propietarios de los lotes 11, 37, 40, 52, 55, 56 realicen las obras de mitigación de los cortes existentes dentro de sus predios, estas obras de mitigación corresponden a una obra de protección del corte y cunetas de coronación para proteger a los cortes de procesos erosivos, si los propietarios optan por una obra de mayor envergadura la misma deberá ser diseñada o realizada por un técnico responsable, quien será corresponsable de la seguridad y funcionalidad del mismo.

- Se recomienda que los propietarios y/o poseedores del AHHC, no construyan más viviendas en el macrolote evaluado, ni aumenten pisos/ plantas sobre las edificaciones existentes, hasta que el proceso de regularización del asentamiento culmine y se determine su normativa de edificabilidad específica que deberá constar en sus respectivos Informes de Regulación Metropolitana (IRM), previa emisión de la licencia de construcción de la autoridad competente que es la Secretaría de Territorio, Hábitat y Vivienda (STHV).

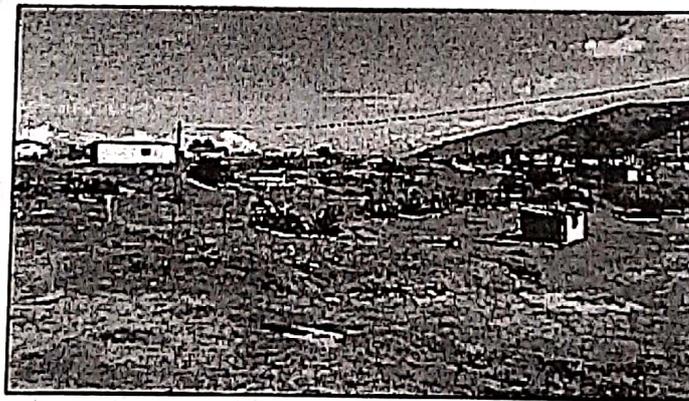
9.1.3 Pendientes del sector

Localmente el AHHYC "Las Palmeras I Etapa" está ubicado en la vertiente izquierda de una quebrada, con una variación de pendientes entre zonas

lotes con cortes con taludes de poca altura que no representan un factor de amenaza pero cuentan con una cobertura vegetal de tipo arbustivo y herbáceo que protege el suelo ante los efectos erosivos de la escorrentía pluvial, sin embargo existen otros lotes con cortes de terreno de mayores dimensiones que representan condiciones de amenaza en el sector.

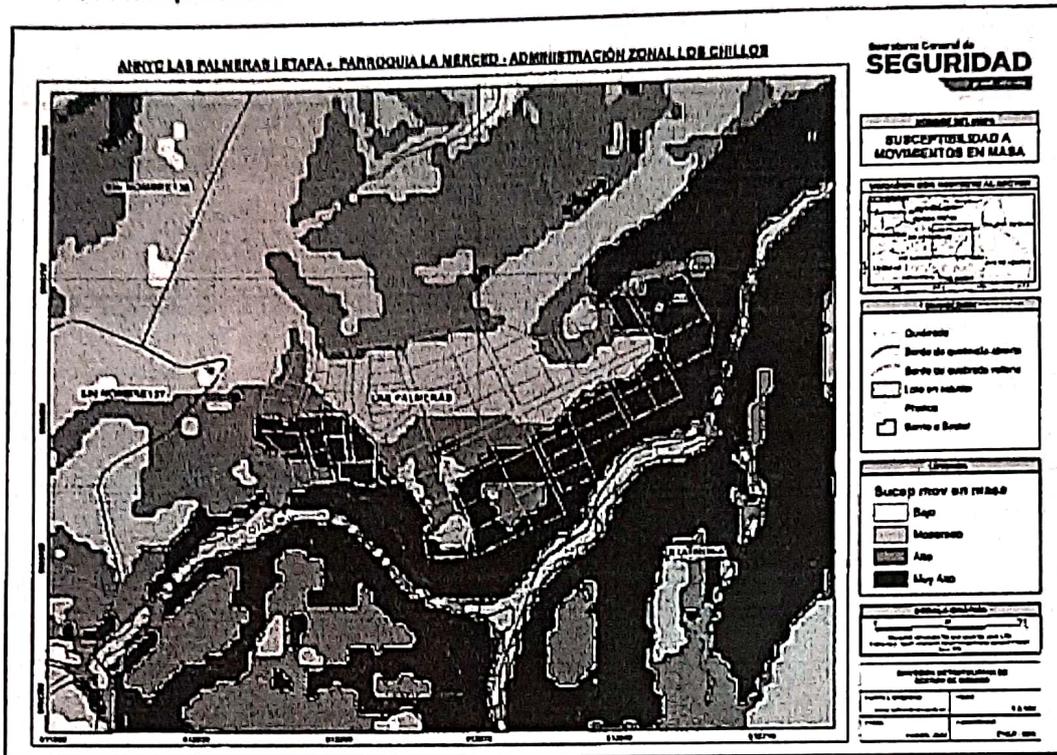
10.2 Susceptibilidad a Movimientos en Masa

Según la cartografía temática disponible en la DMGR, el sector barrial evaluado se ubica sobre una zona de alta y moderada susceptibilidad ante movimientos en masa (de tipo deslizamiento). Con esta información y verificadas las condiciones en campo se considera que la **Amenaza por Movimientos en Masa es Moderada** en el AHHYC "Las Palmeras I Etapa".

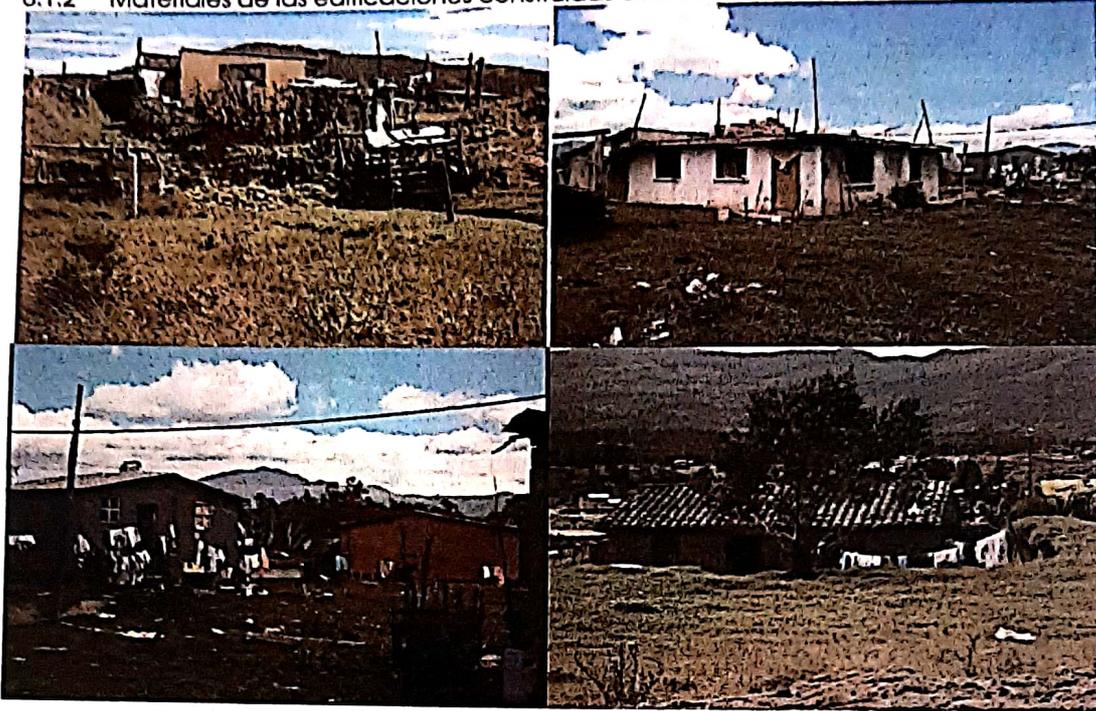
8.1.2 Materiales de las edificaciones construidas alrededor del area en estudio.

Las viviendas que conforman el barrio en estudio no fueron construidas tomando en cuenta parámetros de sismo-resistencia estructural, ni la carga portante del suelo. Ambos factores son muy importantes para reducir posibles daños asociados a amenazas sísmicas y por inestabilidad de terrenos. Así la resistencia sísmica en el sector no está garantizada.

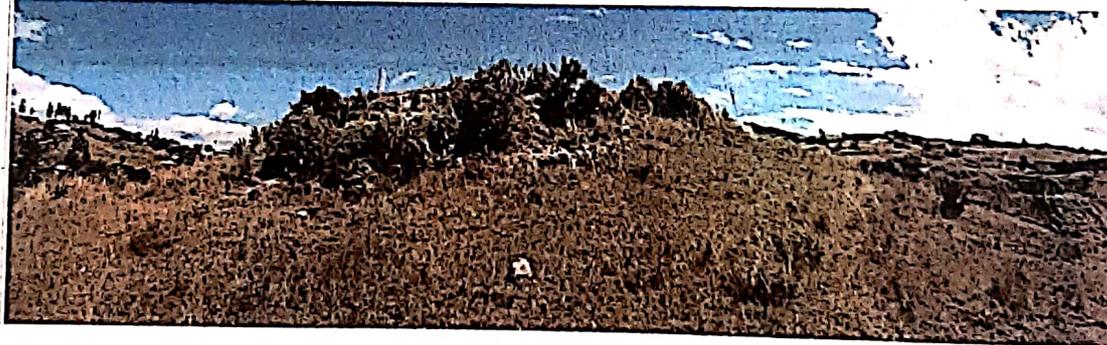
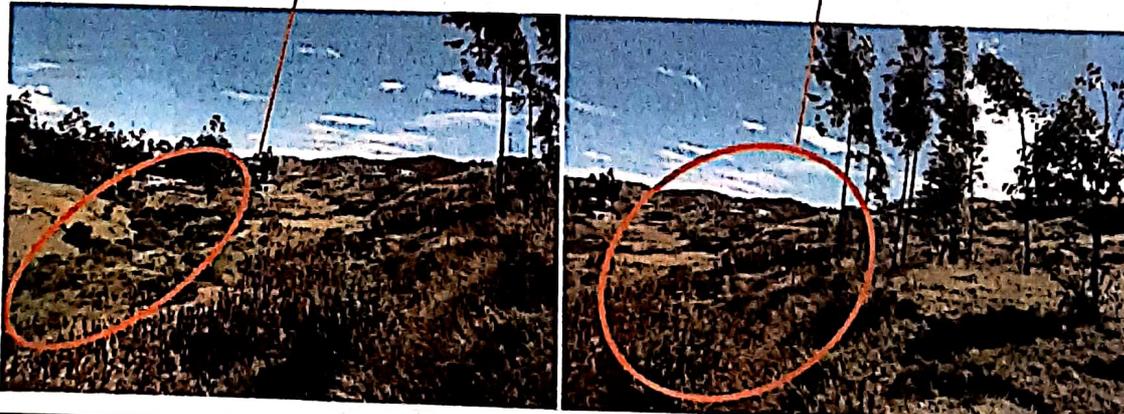
8.1.3 Pendiente del sector y uso del suelo (construcción y cortes del terreno)

Límite de la Quebrada de la Quesera

Área de cultivo de ciclo corto

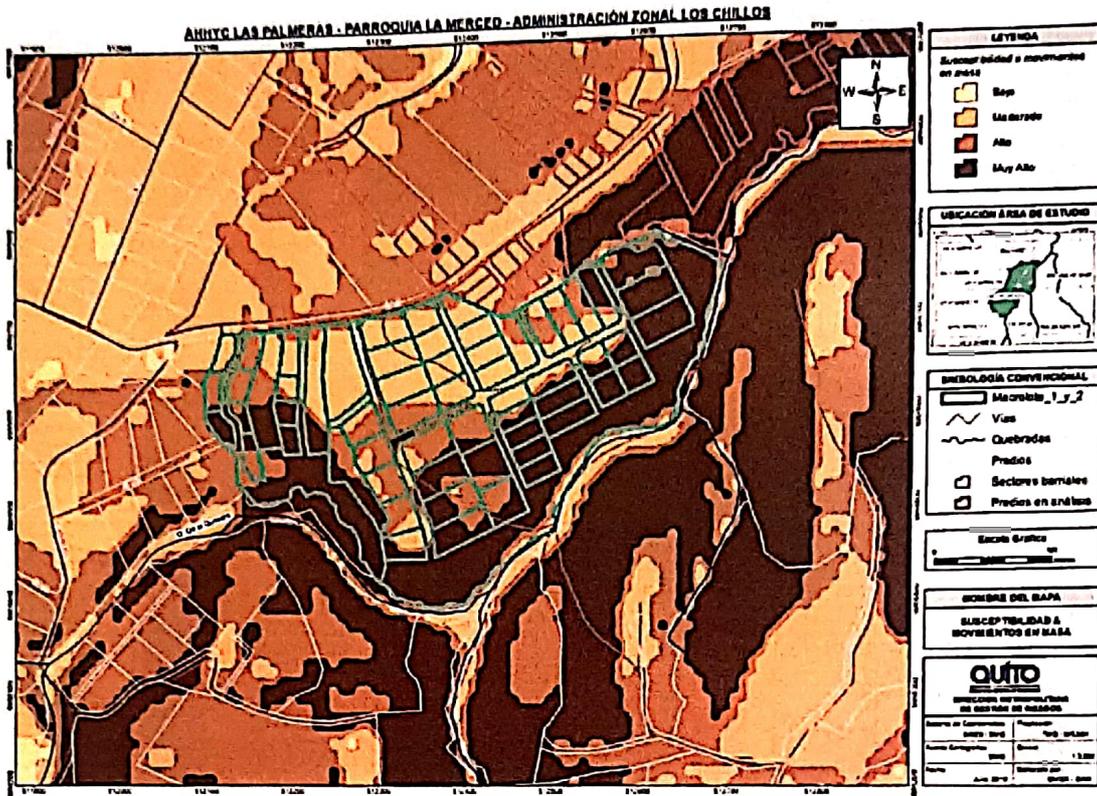
8.2.2 Susceptibilidad a Movimientos en Masa

De acuerdo a las construcciones morfológicas, litológicas, y elementos expuestos se manifiesta que presenta un Riesgo Alto frente a movimientos en masa.
