INFORMES DE RIESGOS

Asunto: Alcance y criterio de Informe de Riesgos del AHHYC "Las Palmeras IV Etapa"

INFORME TÉCNICO
Evaluación de Riesgo: Solicitud UERB
Fecha de Inspección: 05/10/2017

Nº. 261 AT-DMGR-2018

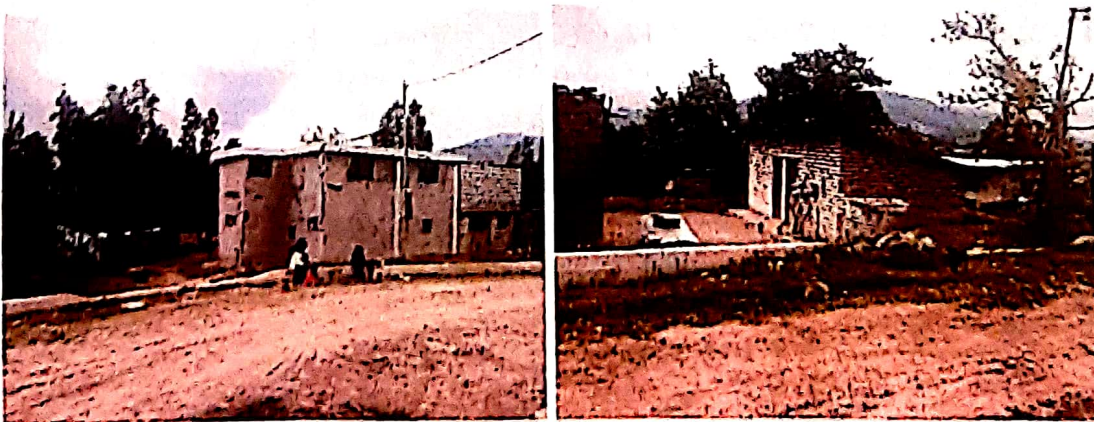
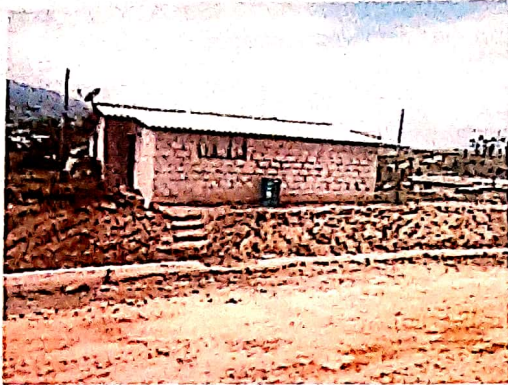
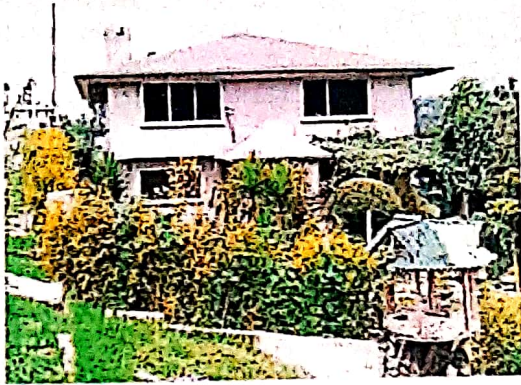
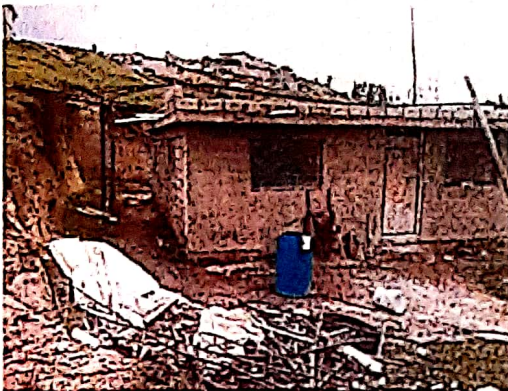
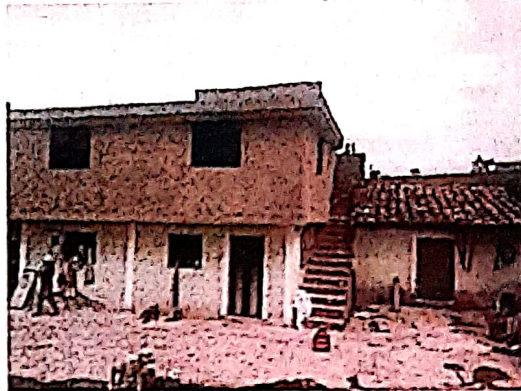
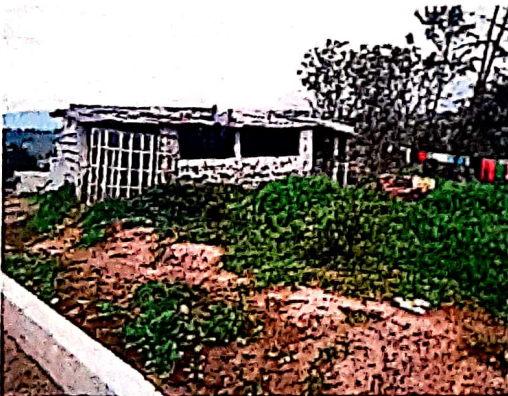
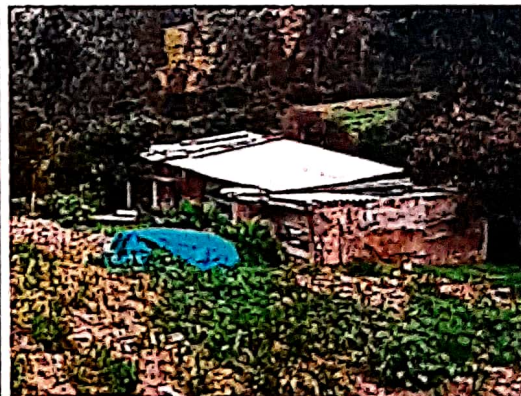
8.1.1 Materiales de las edificaciones construidas alrededor del area en estudio.

Tipos edificación : Casa/edificio de departamentos/Aed iagua (Construcción Informal)/Otro (especificar)	Al tratarse de una inspección visual, no se realizó ninguna prueba de tipo exploratorio, ni de remoción de materiales, sino de la evaluación de las edificaciones observadas exteriormente a los elementos estructurales y no estructurales, así como de los materiales de construcción, se observó los siguientes tipos de construcciones: <ol style="list-style-type: none"> 1. Edificaciones conocidas como "medlaguas", las cuales están conformadas con sistemas de muros portantes de bloque o ladrillo (trabado), la cubierta consta con correas de madera y planchas de zinc o planchas de fibrocemento, sujetas con pernos y en algunos casos presionados empíricamente con bloque, ladrillo o madera. 2. Edificaciones conocidas como "medlaguas", mismas que están constituidas con columnas de hormigón armado, mampostería de bloque fijado con mortero (arena, cemento, agua), cubierta formada con correas de madera y planchas de fibrocemento o planchas de zinc sujetas con pernos y varillas se encuentran presionadas empíricamente con bloque ladrillo o madera. 3. Edificaciones conocidas como "medlaguas", las cuales están conformadas con sistemas de muros portantes de o adobe (trabado), la cubierta consta con correas de madera y teja. 4. Edificaciones de una planta conformada con sistemas de pórticos de hormigón armado (vigas y columnas), losa de hormigón armado, mampostería de bloque fijado con mortero.

5. Edificaciones de dos plantas, las cuales constan con sistemas de pórticos y losa de hormigón armado, mampostería de bloque fijado con mortero. 6. Edificación de un piso conformada por estructura de madera, paredes de madera, cubierta formada con correas de madera y planchas de zinc o fibrocemento presionadas empíricamente con pingos de madera. Adicionalmente en el Barrio en análisis se observaron cerramientos conformados por pingos de madera con alambre de púas, malla electro soldada y madera hincada.			
Estado de la edificación	Muy bueno (%)	Buena (%)	Regular (%)	Mala (%)
		50	50	
Materiales predominantes de la edificación	Piso-entrepiso (sistema estructural)		Paredes	Cubierta
	Cimientos: Sin identificar Columnas y vigas: uso de acero de refuerzo longitudinal y transversal (estribos), hormigón simple/ hormigón armado, muros portantes de bloque; adicionalmente vigas y columnas de madera.		Bloque fijado con mortero (arena, cemento, agua), madera	Losa de hormigón armado. correas de madera, estructura metálica y planchas de zinc o planchas de fibrocemento, sujetas con pernos y en algunos casos presionados empíricamente con bloque y madera

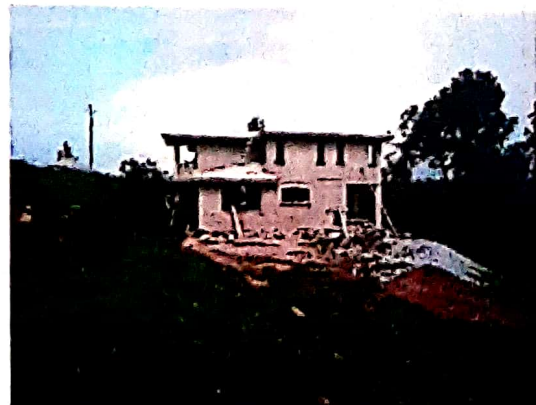
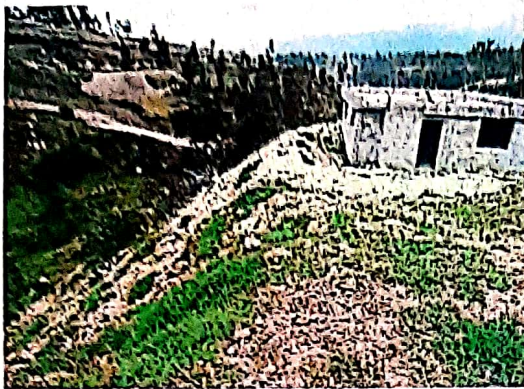
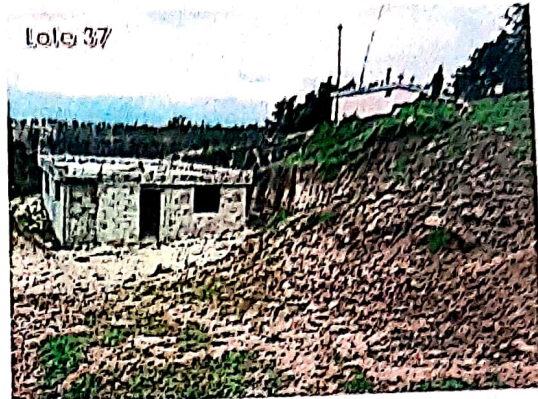
8.1.2 Edificaciones en proceso de construcción

Existe un caso particular (Lote 37) donde existe una vivienda en construcción muy cerca de un talud excavado hasta una profundidad aproximada de 4 metros, colindante con la "Calle Secundaria 3", y al extremo opuesto la vivienda presenta un retiro respecto al borde superior de la quebrada menor a 2 metros, pero es importante informar que el suelo superficial está conformado, al menos parcialmente, por tierra y escombros que presumiblemente fueron generados por el propio desbanque realizado en el lote. Al estar dispuestos sobre el borde de una quebrada, este material es altamente susceptible a ser erosionado con el agua, lo cual podría comprometer a futuro la estabilidad de la vivienda.

- Por eventos sísmicos: Considerando el sistema estructural de las edificaciones, irregularidades en planta y elevación, tipo de mampostería, tipo de cubierta, sistemas de entrepisos, número de pisos, año de construcción, estado de conservación de la edificación, el suelo sobre el cual está cimentada la estructura; las edificaciones mencionadas en los numerales 4, 5 del ítem *Tipo de Edificaciones*, corresponde a una vulnerabilidad física baja, las del literal 2 una vulnerabilidad física moderada y las del literal 1, 3, 6 una vulnerabilidad física alta; hay que especificar que en el lote 37, como se describió anteriormente, existe un relleno parcial sobre el cual, aparentemente, está siendo construida una vivienda de una planta.

- No arrojar escombros y tierra a las quebradas para rellenarlas parcialmente, ni para ganar espacio físico en los lotes.
- Para el caso específico del Lote 37, calificado con Riesgo Muy Alto Mitigable, la Administración Zonal Los Chillos, a través de la Unidad de Seguridad Ciudadana y Gestión de Riesgos, deberá iniciar la gestión respectiva para la relocalización de la(s) familia(s) afectada(s) o caso contrario derrocar la vivienda existente con la finalidad de disminuir el nivel de riesgo tanto del terreno como de la estructura presente.

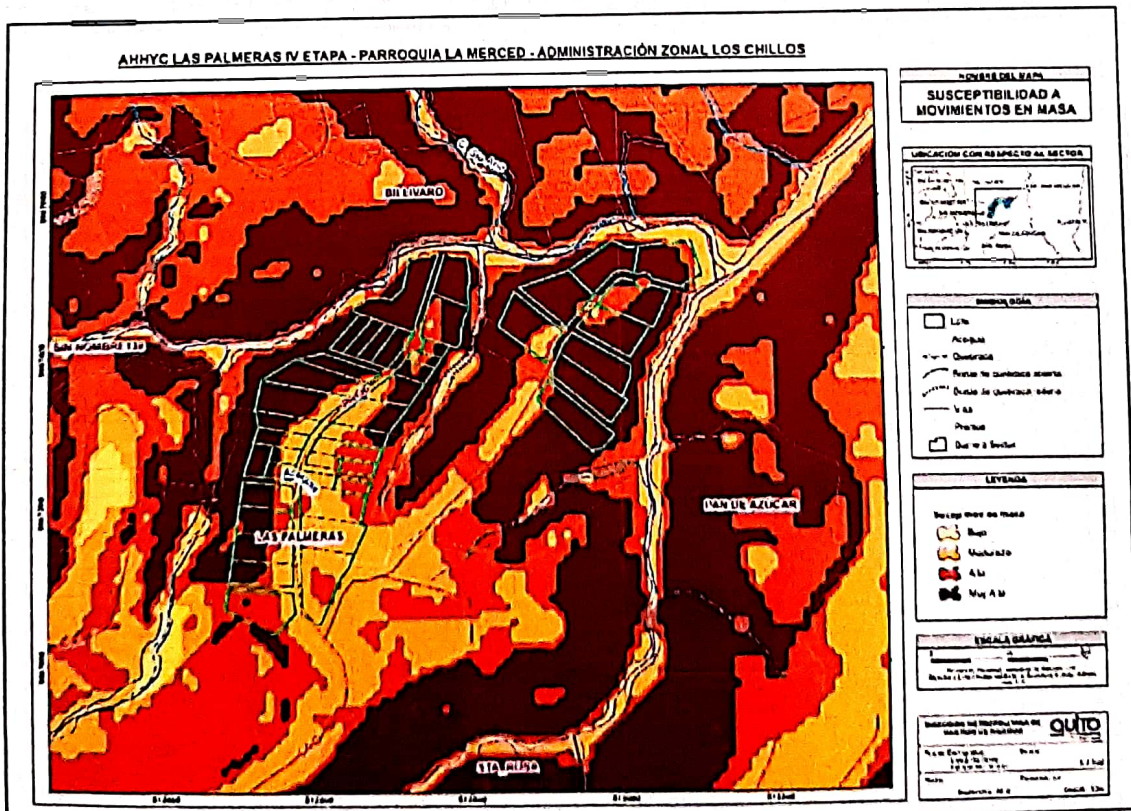
8.2.2 Susceptibilidad a Movimientos en Masa.

Según la cartografía temática disponible en la DMGR, el sector barrial evaluado se ubica sobre una zona de Alta susceptibilidad ante movimientos en masa (de tipo deslizamiento) en su totalidad. Con esta información se considera que la **Amenaza por Movimientos en Masa es Alta** en el AHHYC "Las Palmeras IV Etapa".
