## INFORME TÉCNICO

**INFORME TÉCNICO**  
**ALCANCE AL INFORME No. 011-UERB-OC-SOLT-2016**

**Asunto:** Alcance y criterio de Informe de Riesgos del AHHYC "Miranda Mirador Sur"

**INFORME TÉCNICO**  
 Evaluación de Riesgo: Solicitud UERB  
 Fecha de Inspección: 22/07/2016

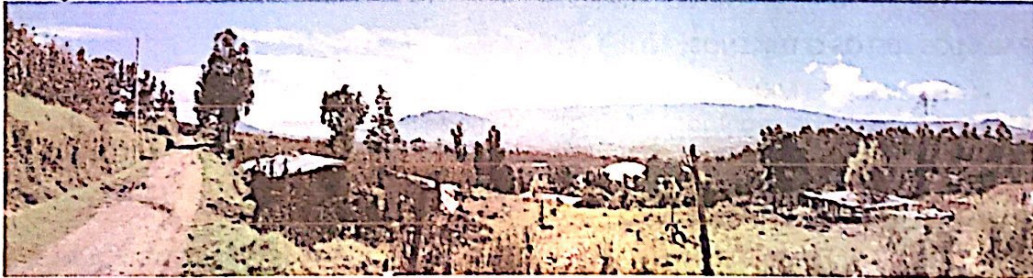
8.1.1 Entrada al AHHYC "Miranda Mirador Sur sector Miranda Grande" de la Parroquia Amaguaña.

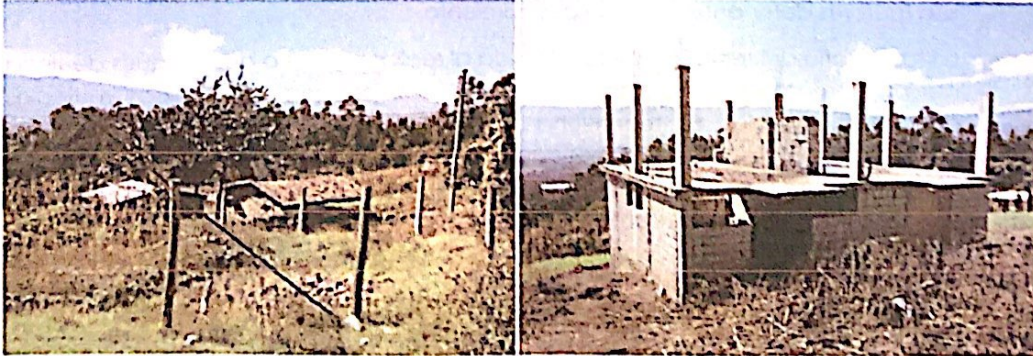
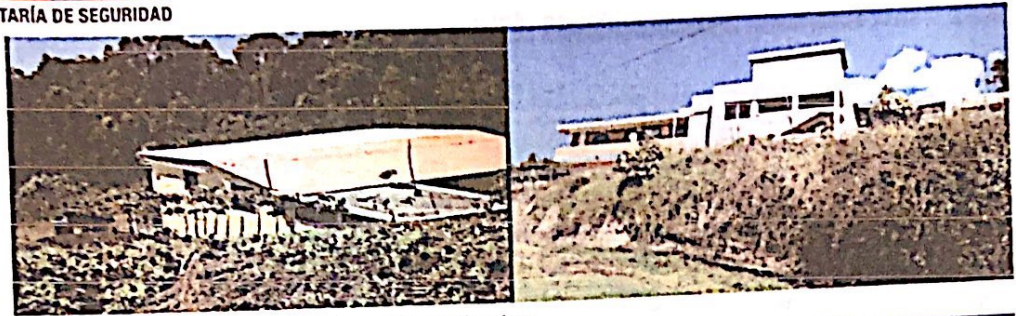
**Edificación:** De acuerdo a la observación de campo, alrededor del 50% de las construcciones presentan una **Vulnerabilidad Alta** por estar construidas artesanalmente y sin normas técnicas.

8.1.2 Materiales de las edificaciones construidas alrededor del area en estudio.

- Las viviendas en proceso de construcción y demás viviendas dentro del área en análisis no disponen de un diseño estructural y no cuentan con algún tipo de asesoría técnica, ya que se observó que en las casas en proceso de construcción las dimensiones de columnas así como el refuerzo longitudinal es menor al establecido en la NEC, a estos se suma la gran separación entre estribos, por lo que el propietario deberá contratar a un especialista (Ingeniero Civil con experiencia en Estructuras) para que evalúe el estado actual de la vivienda o al tratarse de una proyección a un nivel más o al realizar modificaciones estructurales en la vivienda para que el mismo proponga una solución a cada caso, como puede ser un diseño estructural ó un sistema de reforzamiento estructural en el caso de ameritarlo.

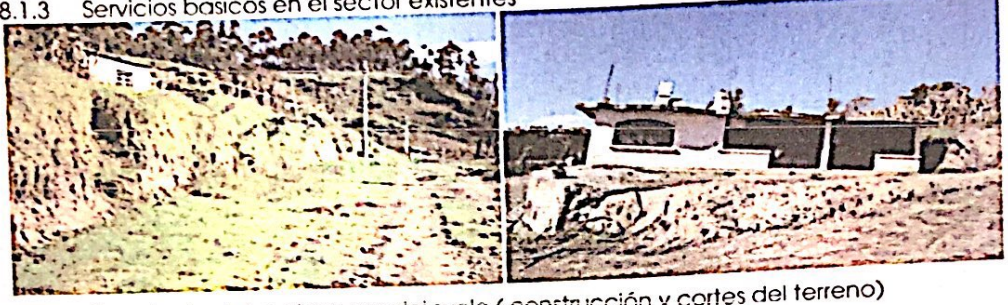
8.1.3 Servicios basicos en el sector existentes

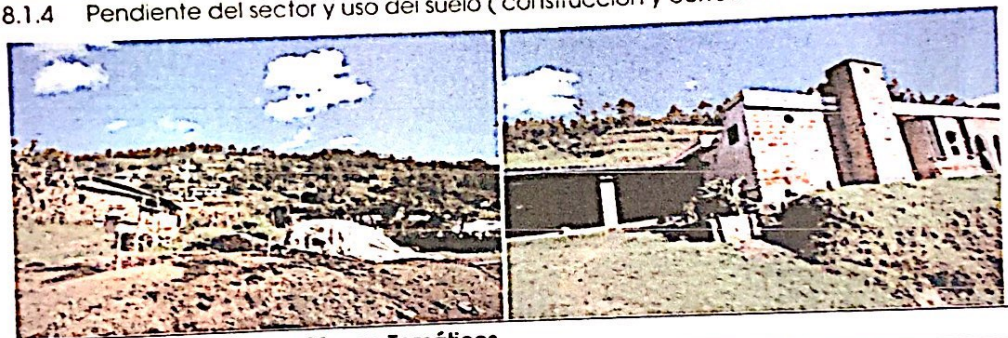
- La topografía del terreno ha sido alterada al realizar cortes o desbanques de tierra para implementar vías, caminos y construcciones, formando taludes casi verticales de alturas variables. Se recomienda que la comunidad realice las obras de mitigación analizando parámetros como cohesión, ángulo de fricción, capacidad portante o de carga, así como la estabilidad del terreno en zonas de mayor pendiente considerando distintos escenarios (saturación de agua y cargas dinámicas ejercidas por sismos) y de ser necesario, que proponga el diseño estructural y la ejecución de las obras de mitigación que se requieran con un profesional responsable a cargo deberá tener experiencia de al menos 5 años Estas obras de mitigación dependiendo de los taludes artificiales generados por la

8.1.4 Pendiente del sector y uso del suelo ( construcción y cortes del terreno)

comunidad deben ser recubiertos en cobertura vegetal, muros de sostenimiento, muros revestimiento y cuyos costos serán asumidos por la comunidad. Debido a la característica litológica poco favorable que se observaron en varios sitios, y la vulnerabilidad física de las construcciones que es alta según la evaluación técnica realizada.

- Los pequeños desbanques y cortes de camino realizados deben tener una pequeña inclinación y a futuro deben ser recubiertos con cobertura vegetal o a su vez realizar muros de protección, ejecutados con la responsabilidad de la comunidad y supervisados por un profesional competente, acciones de mitigación que servirán para evitar que continúe el proceso erosivo de los taludes, los mismos que al estar desprotegidos, el agua y el viento puede ocasionar cárcavas que con el paso del tiempo son factores detonantes para un deslizamiento.

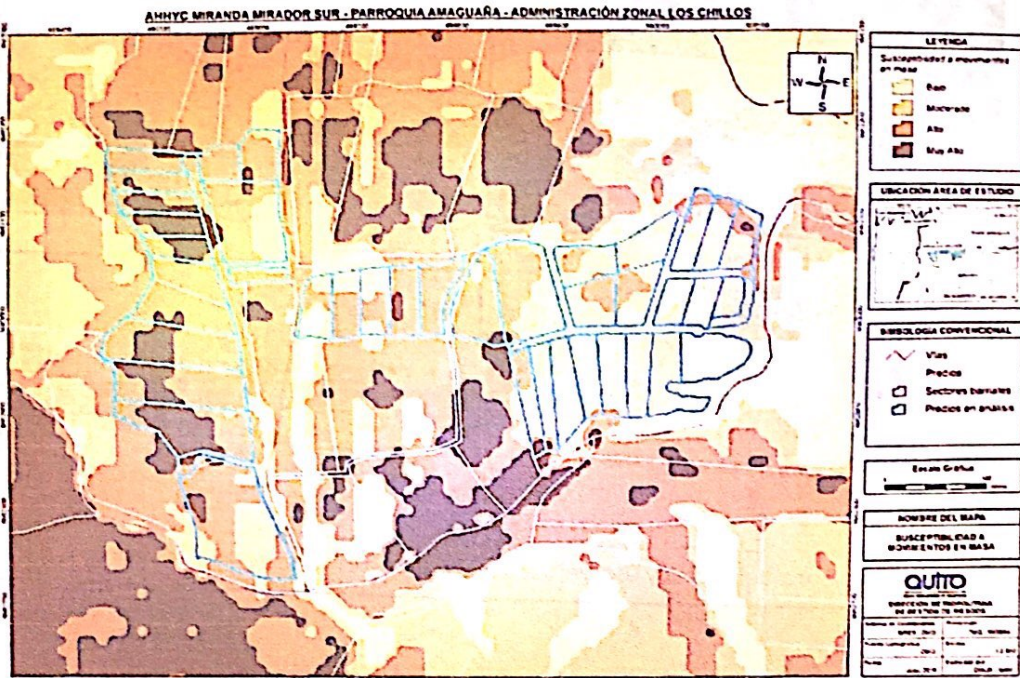
8.2.2 Susceptibilidad a Movimientos en Masa

Según la cobertura disponible en la DMGR, el sector barrial evaluado se ubica sobre una zona que presenta un valor de **susceptibilidad de movimientos en masa Bajo (15%), Moderado (20%), Alto (50%) y Muy Alto (15%)** distribuido por toda la zona de estudio. Así mismo, la estabilidad geomorfológica que presenta es **97% Medianamente Favorable y 3% Favorable**; de acuerdo a lo cartografiado hasta el momento en esta zona del DMQ. Las zonas de muy alta susceptibilidad se ubican principalmente en los cortes del terreno generados por actividad antrópica de apertura de caminos y generación de taludes para construcciones.
