**INFORME TÉCNICO
ALCANCE AL INFORME No. 012-UERB-Q-SOLT-2018**

INFORME TÉCNICO

Evaluación de Riesgo: Solicitud UERB
Fecha de inspección: 30/11/2019

Coordenadas WGS 84/UTM 17S	Administración Zonal	Parroquia	Nombre del barrio
X:790965; Y: 9961454 Z: 2744 msnm aprox.	QUITUMBE	SAN JUAN DE TURUBAMBA	MARCELO RUALES EL CISNE SEGUNDA ETAPA

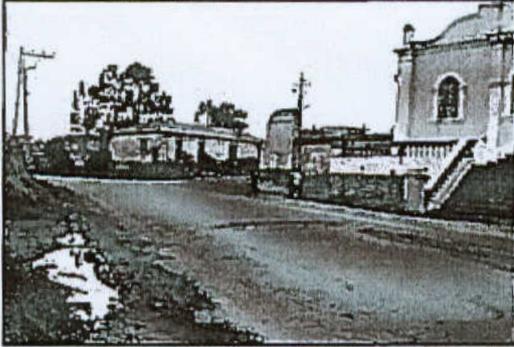
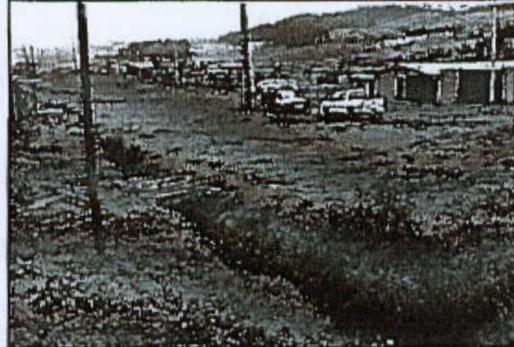
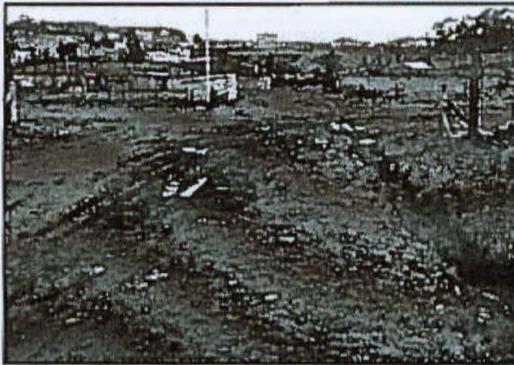
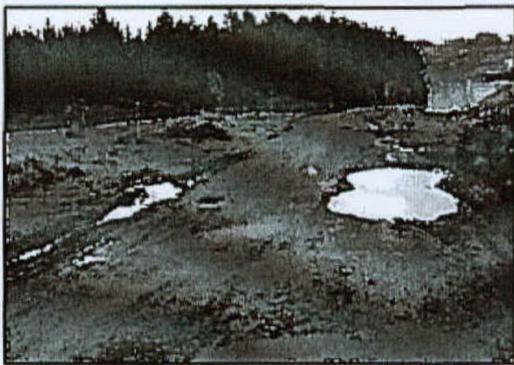
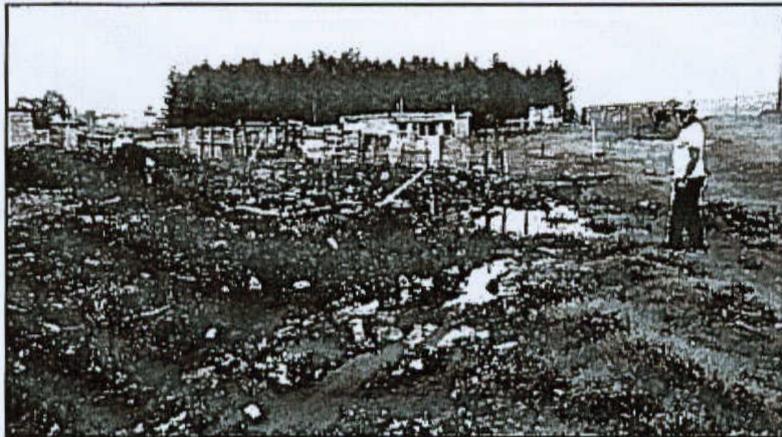
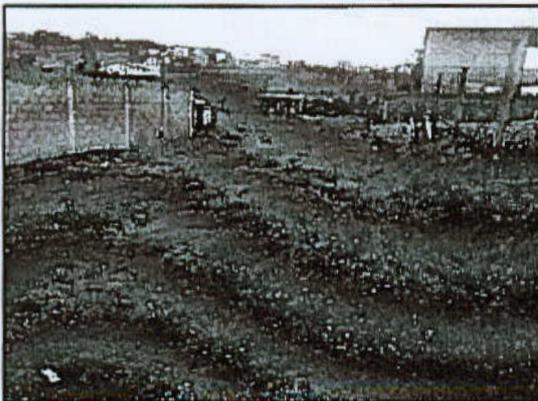
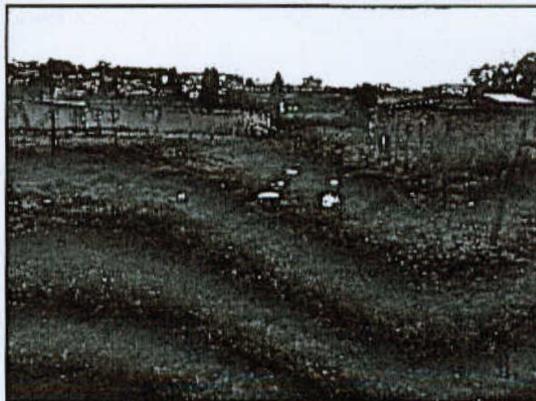
9.1.1 Vías y pasajes existentes en el AHHYC "Marcelo Ruales, El Cisne Segunda Etapa"

Adicionalmente, varios pasajes internos del barrio evaluado son de tierra afirmada y no cuenta con infraestructura adecuada para manejo de escorrentía pluvial (cunetas, sumideros, alcantarillado u obras de estabilización).

Sistema Vial: La calle S26D es de pavimento flexible (asfalto), mientras que las demás calles son de suelo natural afirmado y no cuentan con cunetas, ni sumideros y tampoco bordillos, al momento de la inspección se identificó la acumulación de agua lluvia, por lo que muestra una vulnerabilidad física alta ante fenómenos de erosión especialmente en temporada de lluvia.

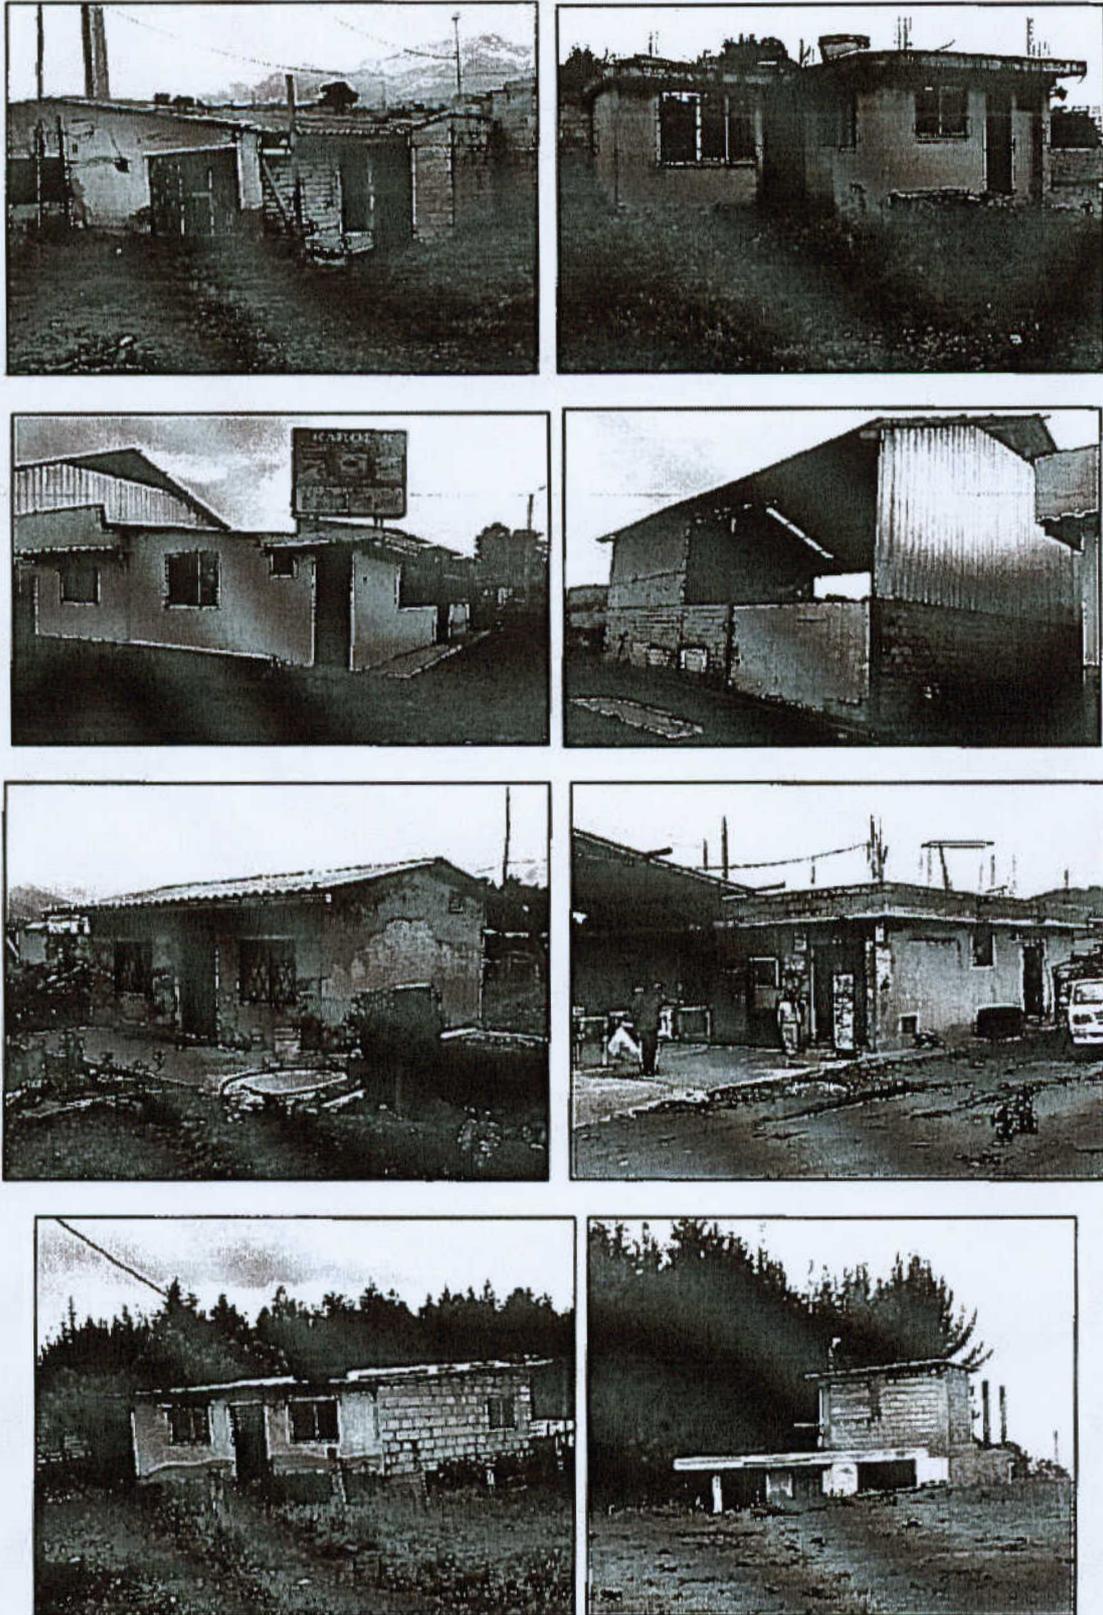
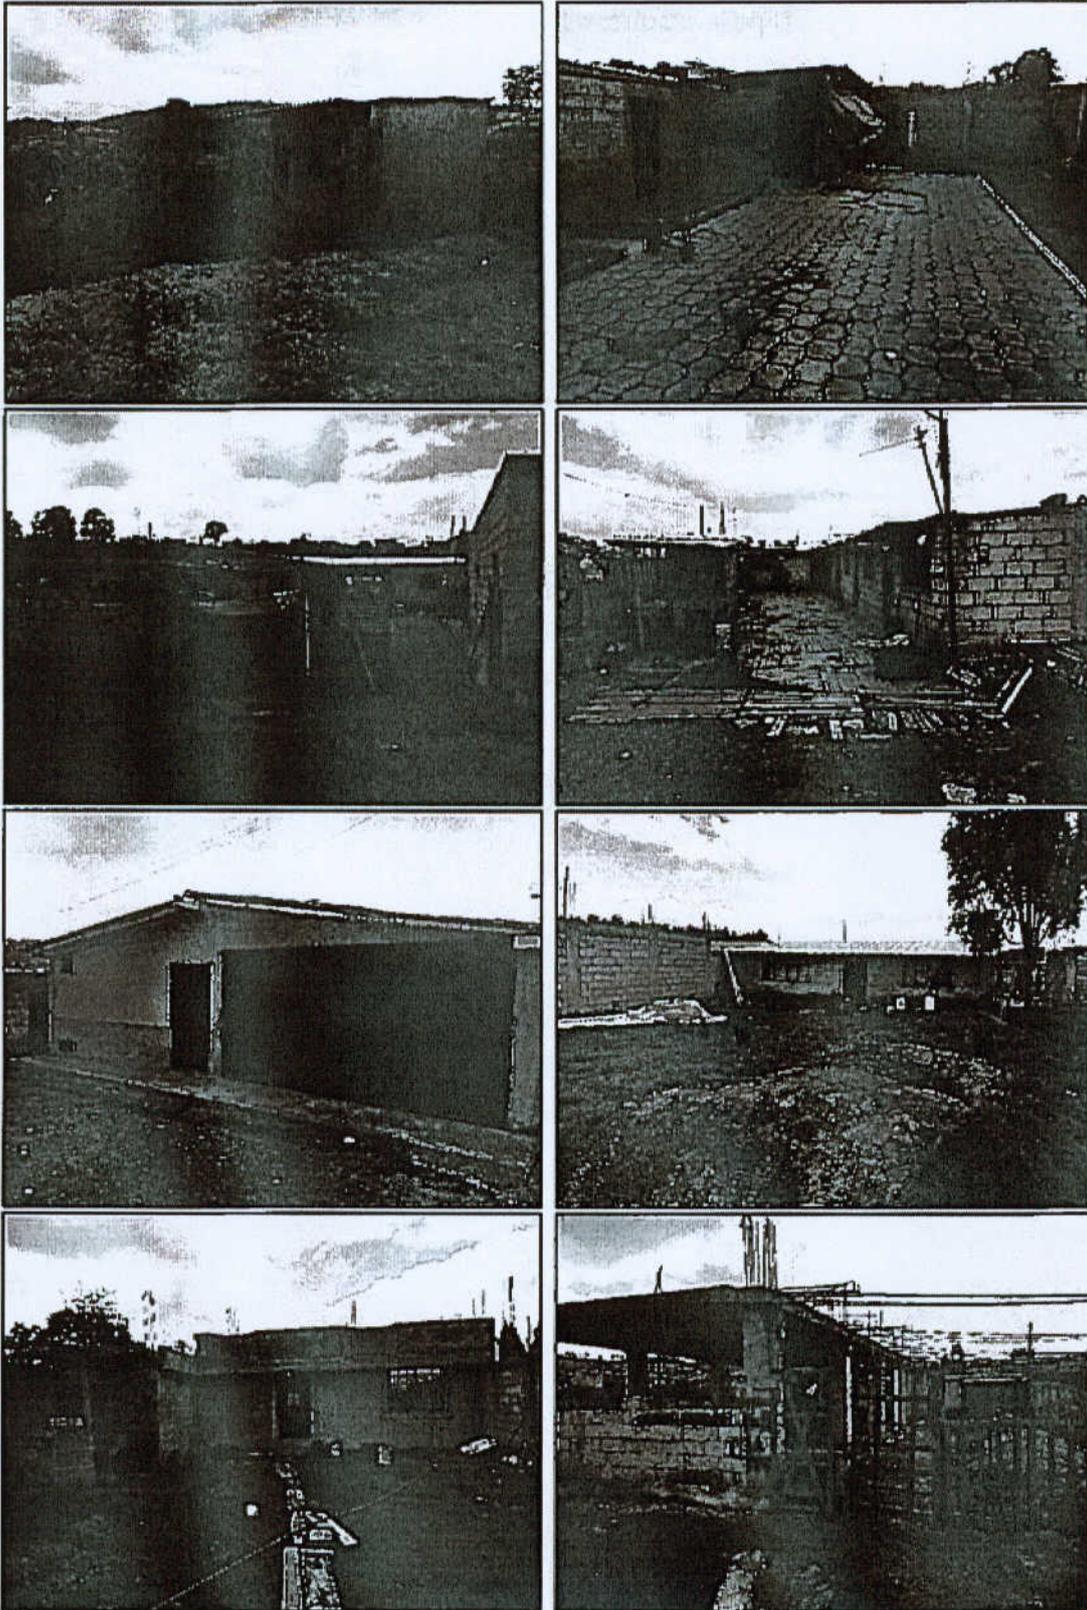
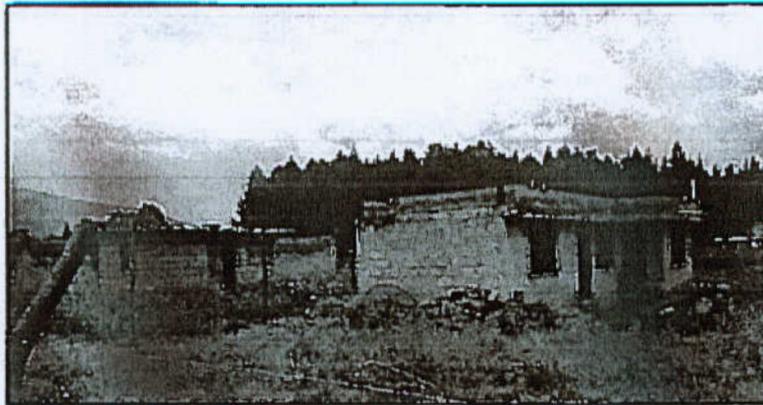
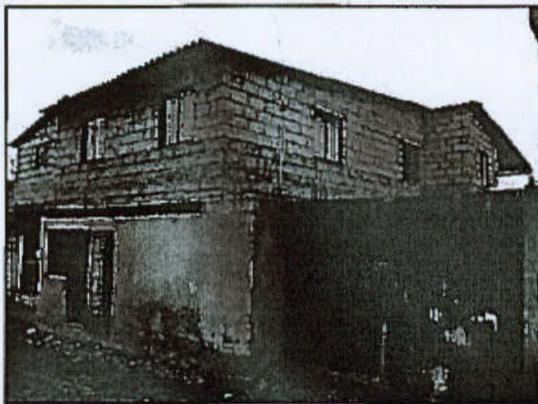
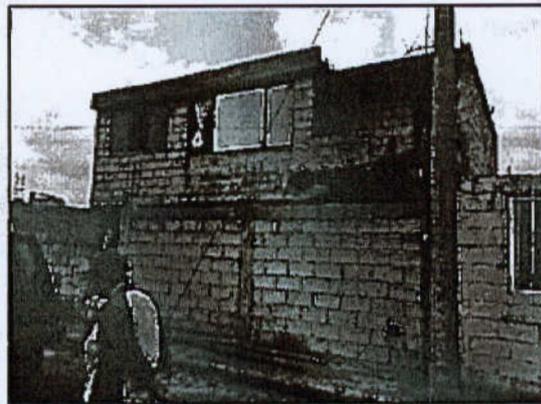
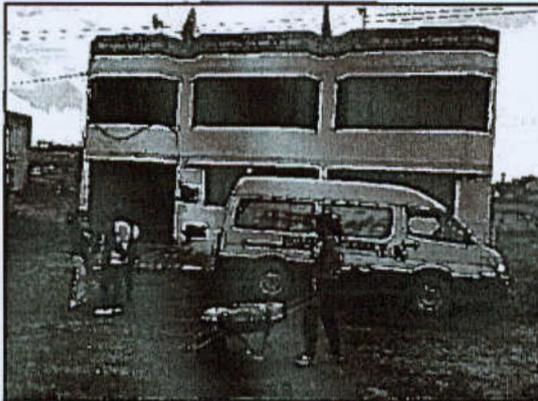
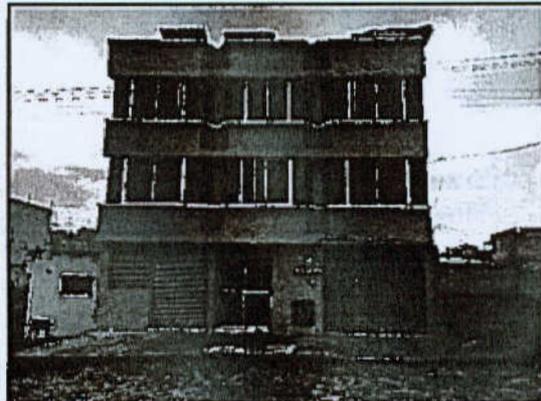
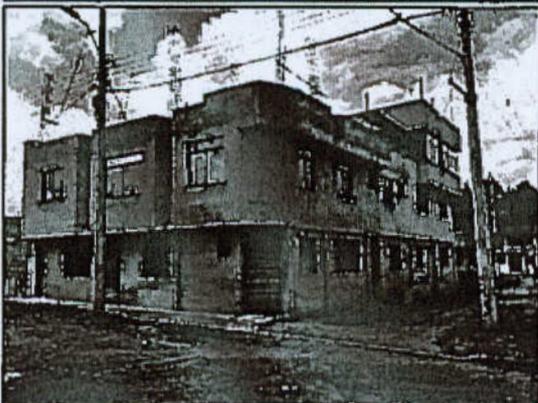
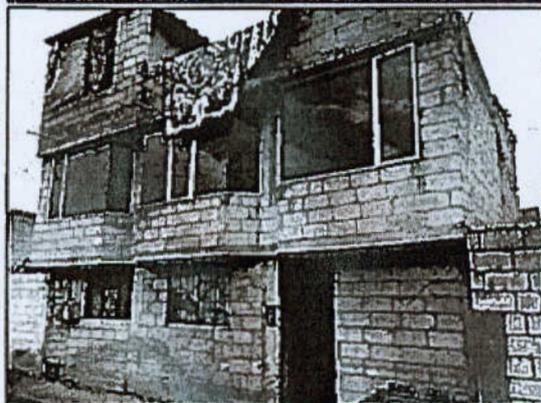
9.1.2 Materiales de las edificaciones construidas en el área de estudio

<p>correas de madera y planchas de zinc, se identificó que la edificación muestra concentración de elementos portantes, acero de refuerzo expuesto y porosidad del hormigón armado.</p> <ol style="list-style-type: none"> 6. Edificaciones de dos plantas, conformadas con sistemas de pórticos de hormigón armado, entrepiso y cubierta con losa de hormigón armado, se identificó que algunas edificaciones tienen la patología estructural denominada piso blando y retrocesos excesivos en esquinas. 7. Edificaciones de tres plantas, conformadas por sistemas de pórticos de hormigón armado, entrepiso y cubierta con losa de hormigón armado. 8. Edificación de tres plantas, conformada por sistemas de pórticos de hormigón armado, entrepiso con losa de hormigón armado, cubierta con correas de madera y planchas de zinc. <p>Adicionalmente en el área en análisis se observaron:</p> <ul style="list-style-type: none"> • Construcción menor conformada con sistemas de mampostería simple de bloque y cubierta con correas de madera y planchas de zinc/fibro cemento. • Edificación en proceso de construcción que cuenta con columnas de hormigón armado y mampostería de bloque fijado con mortero.

- Se recomienda que los propietarios y/o poseionarios del AHHYC, no construyan más viviendas en el macrolote evaluado, ni aumenten pisos/ plantas sobre las edificaciones existentes, hasta que el proceso de regularización del asentamiento culmine y se determine su normativa de edificabilidad específica que deberá constar en sus respectivos Informes de Regulación Metropolitana (IRM), previa emisión de la licencia de construcción de la autoridad competente que es la Secretaría de Territorio, Hábitat y Vivienda (STHV).

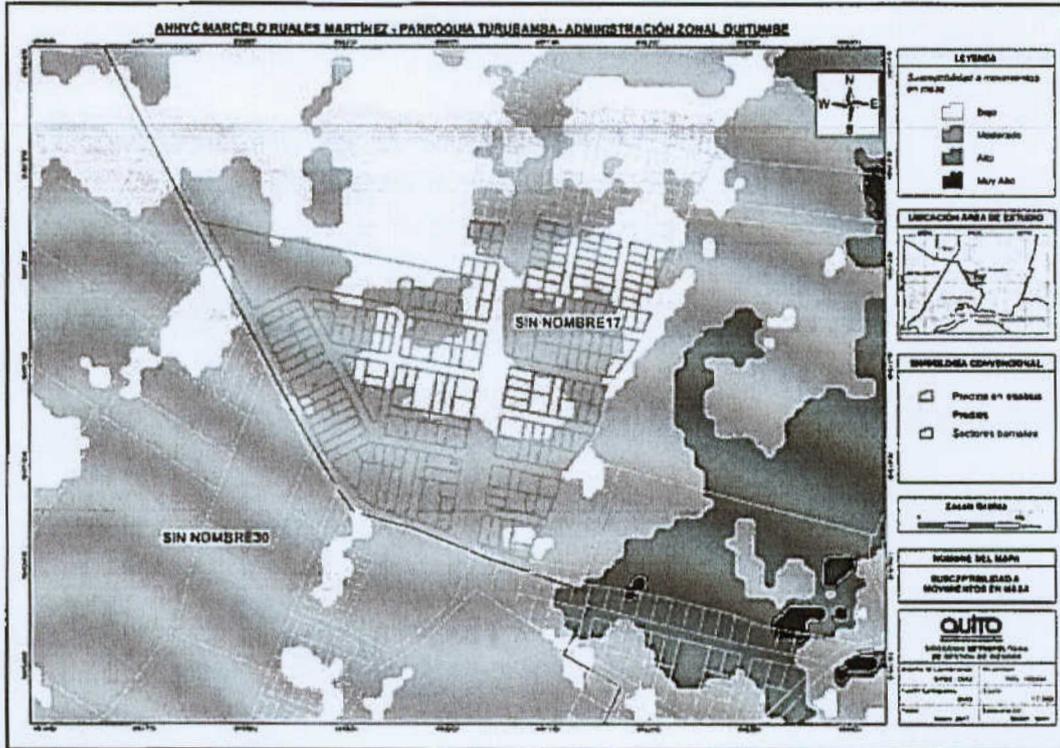
10.2 Susceptibilidad a Movimientos en Masa

Según la cartografía temática disponible en la DMGR, el sector barrial evaluado se ubica sobre una zona de baja susceptibilidad ante movimientos en masa (de tipo deslizamiento) en su totalidad, sin embargo por las características del subsuelo presenta alta susceptibilidad a generar procesos de subsidencia. Con esta información se considera que la **Amenaza por Movimientos en Masa es Baja para**
