INFORME SOCIO - ORGANIZATIVO N° 007 – UERB-AZCA-2017

ASENTAMIENTO HUMANO DE HECHO Y CONSOLIDADO DE INTERÉS SOCIAL  
DENOMINADO: BARRIO EL MIRADOR, A FAVOR DE SUS COPROPIETARIOS

**INFORME LEGAL No. 007-UERB-AZCA-2017 REFERENTE AL  
ASENTAMIENTO HUMANO DE HECHO Y CONSOLIDADO DE INTERÉS SOCIAL  
DENOMINADO: BARRIO EL MIRADOR**

## INFORME TÉCNICO N° 007- UERB-AZCA-2017 BARRIO EL MIRADOR A FAVOR DE SUS COPROPIETARIOS

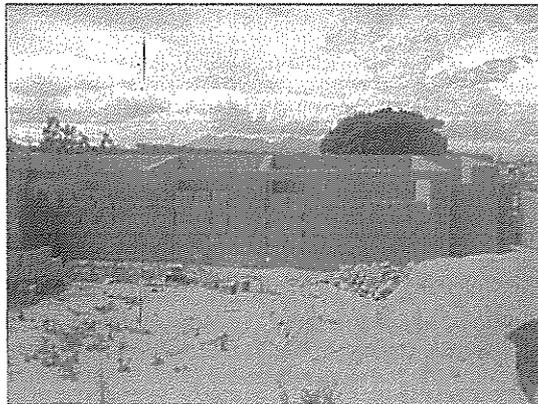
- 8.1.5 Edificaciones con muros portantes de bloque trabado sin cubierta.

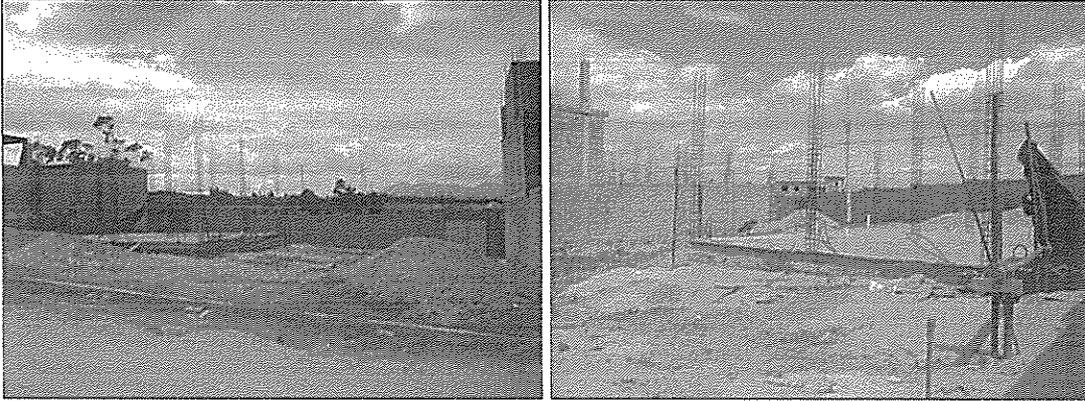
8.1.6 Edificación en proceso de construcción, acero de refuerzo expuesto

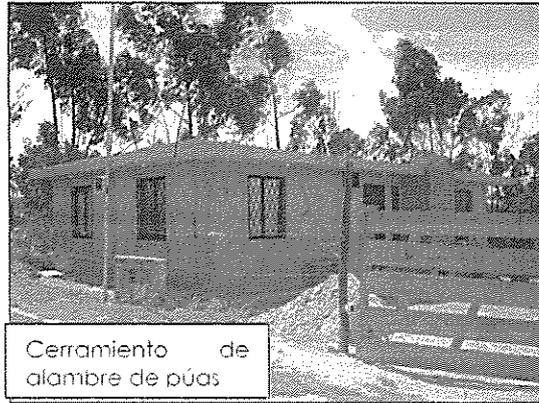
Cerramiento de alambre de púas

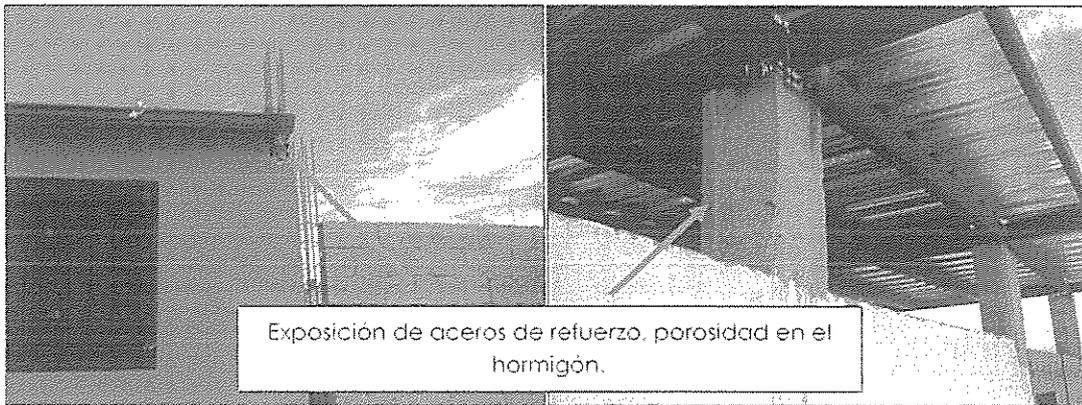
8.1.9 Patologías en las construcciones inspeccionadas.

Exposición de aceros de refuerzo, porosidad en el hormigón.

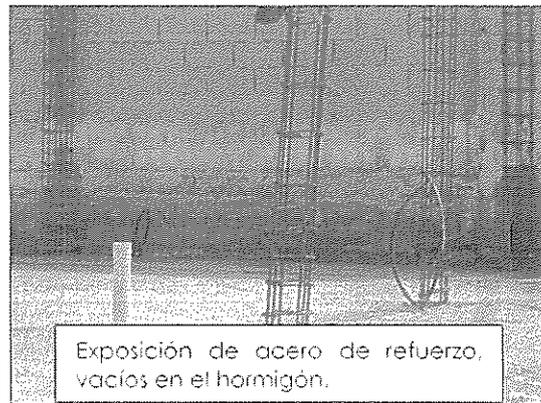
Exposición de acero de refuerzo, vacíos en el hormigón.
