## INFORME TÉCNICO

**Asunto:** Alcance y criterio al Informe de Riesgos - AHHYC "Los Pinos"

**INFORME TÉCNICO**  
 Evaluación de riesgo, Asistencia UERB  
 Fecha de Inspección: 27/11/2018

I.T. 358 Los Chillos, Conocoto, Los Pinos

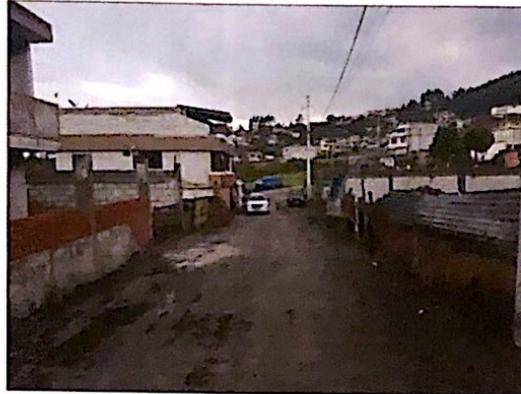
8.1.2 Vías del área de análisis:

**Sistema Vial:** La vía de Acceso Principal S/N y el Pasaje Interno Central S/N, al ser de tierra afirmada, sin cunetas, ni sumideros y tampoco bordillos, presentan una vulnerabilidad física muy alta ante fenómenos de erosión especialmente en temporada de lluvia.

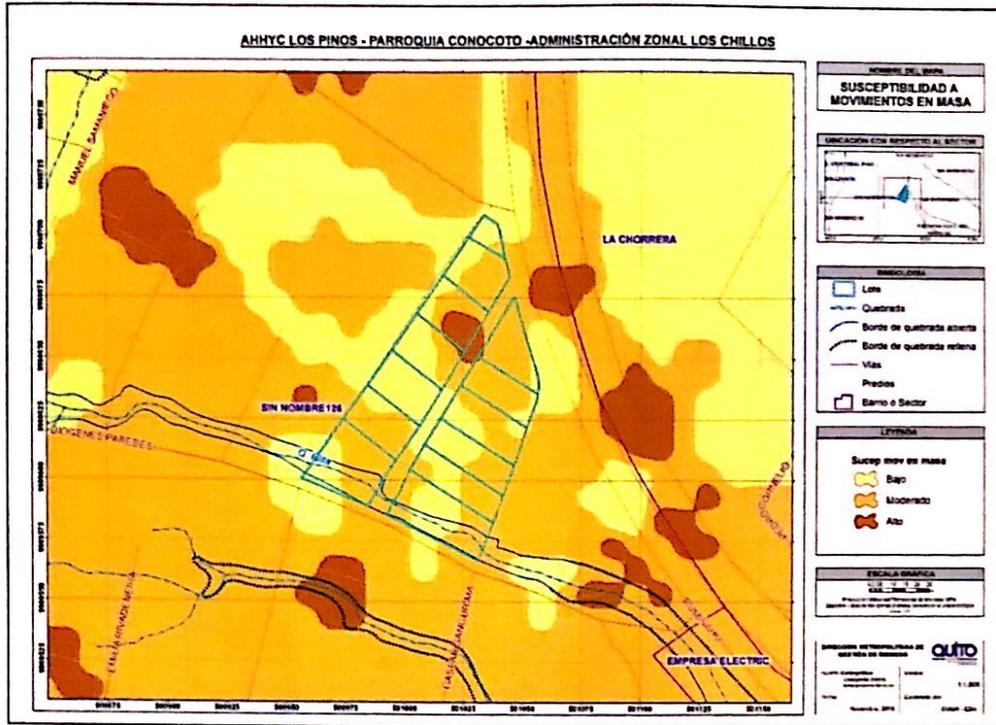
9.1.2 Susceptibilidad a Movimientos en Masa.

Según la cartografía temática disponible en la DMGR, el sector barrial evaluado se ubica sobre una zona de Moderada susceptibilidad ante movimientos en masa (de tipo deslizamiento) en su totalidad. Sin embargo de acuerdo a las observaciones en el sitio se considera que la **Amenaza por Movimientos en Masa es Baja** en el AHHYC "Los Pinos", a excepción del lote 01 y 02 inmersos en la quebrada (de acuerdo a información de catastros) donde se presenta una **Amenaza Muy Alta** frente a procesos de remoción en masa.
