INFORME TÉCNICO

Asunto: Informe de factibilidad de cambio del AHHC La Tola-Checa

Asunto: Alcance y criterio de Informe de Riesgos - AHHC "La Tola de Checa"

INFORME TÉCNICO
Evaluación de Riesgo: Solicitud UERB
Fecha de inspección: 23/11/2018

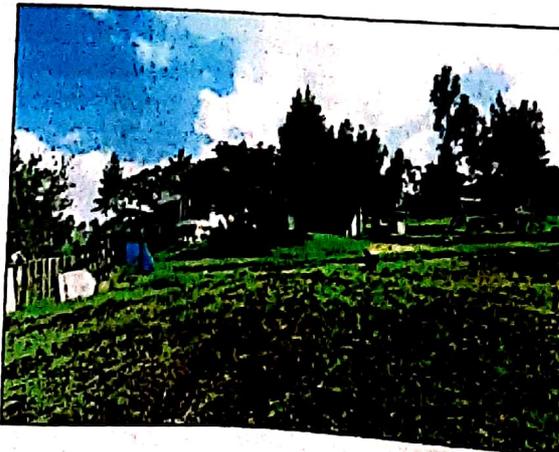
8.1.1 Vías y accesos del AHHYC "La Tola de Checa":

Sistema Vial: Al ser las vías y pasajes proyectados del AHHYC de tierra afirmada sin cunetas, ni sumideros y tampoco bordillos presentan una vulnerabilidad física muy alta ante fenómenos de erosión especialmente en temporada de lluvia.

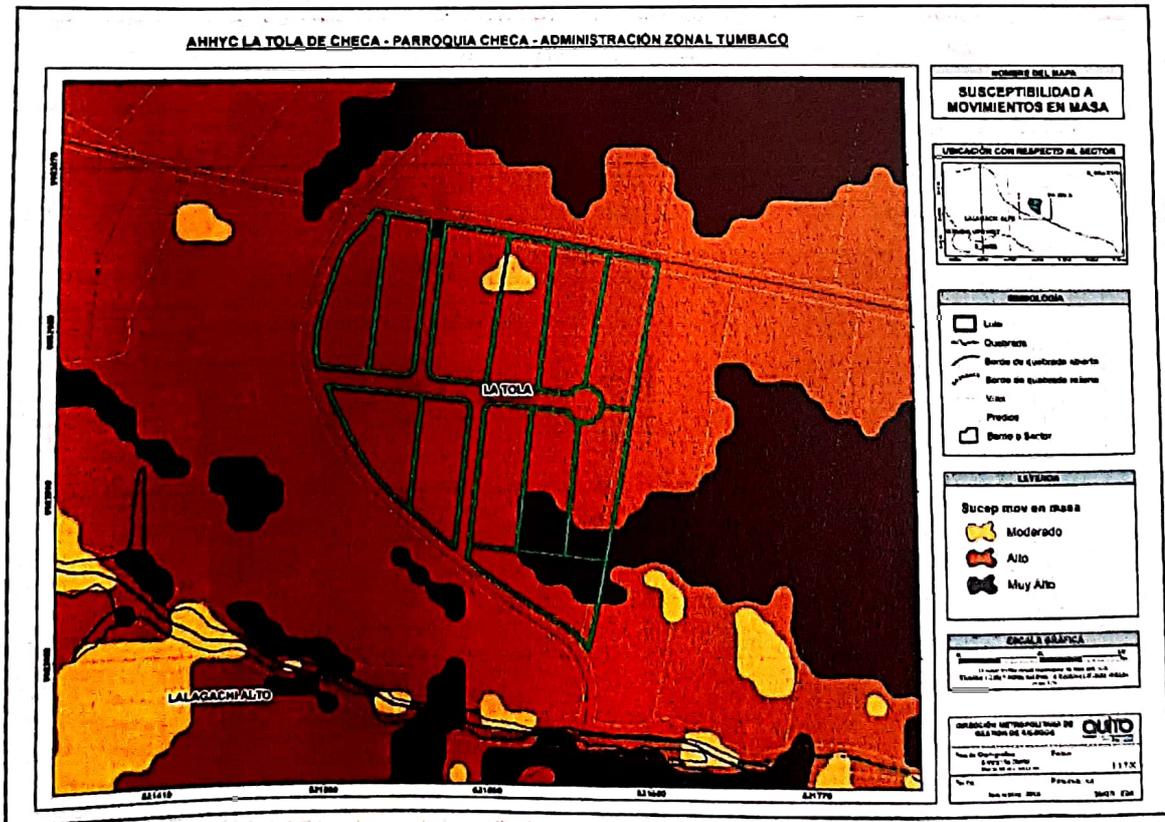
9.1.2 Susceptibilidad a Movimientos en Masa.

Localmente, el terreno presenta pendientes bajas (menor a 5 grados), por lo que la pendiente es plana a casi plana, presenta cortes de terreno de poca altura (< 2 metros) que no representan condiciones de amenaza. Por otra parte, todo el sector cuenta con un sistema de alcantarillado, agua y luz eléctrica; las calles internas del barrio están adoquinadas y cuentan con cierta infraestructura de conducción y control de la escorrentía pluvial.

Por lo expuesto anteriormente se considera que la **Amenaza por Movimientos en Masa es Baja** en el AHHYC "La Tola de Checa".
