**Asunto:** Atención a solicitud de informe actualizado de nomenclatura vial del Asentamiento Humano de Hecho y Consolidado de Interés Social denominado: "Tambo del Inca Segunda Etapa".

**Asunto:** Actualización del informe de riesgos del Asentamiento Humano de Hecho y Consolidado denominado: "Tambo del Inca Segunda Etapa".

**Asunto:** Alcance y criterio de Informe de Riesgos del AHHYC "Tambo del Inca 2"

**INFORME TÉCNICO**  
Evaluación de Riesgo: Solicitud UERB  
Fecha de inspección: 29/08/2018

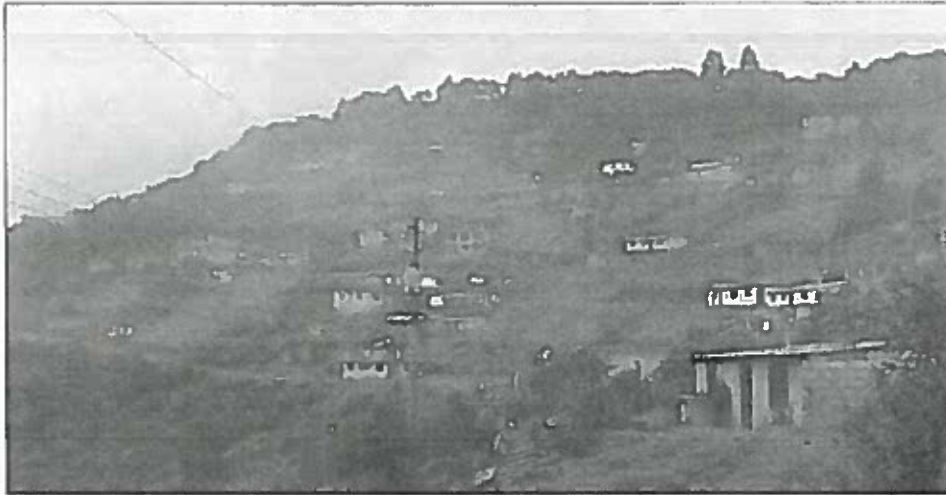
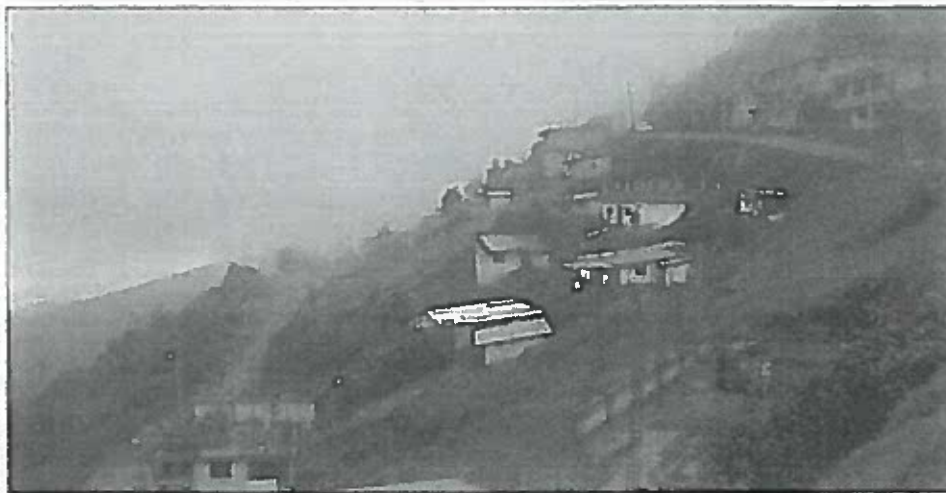
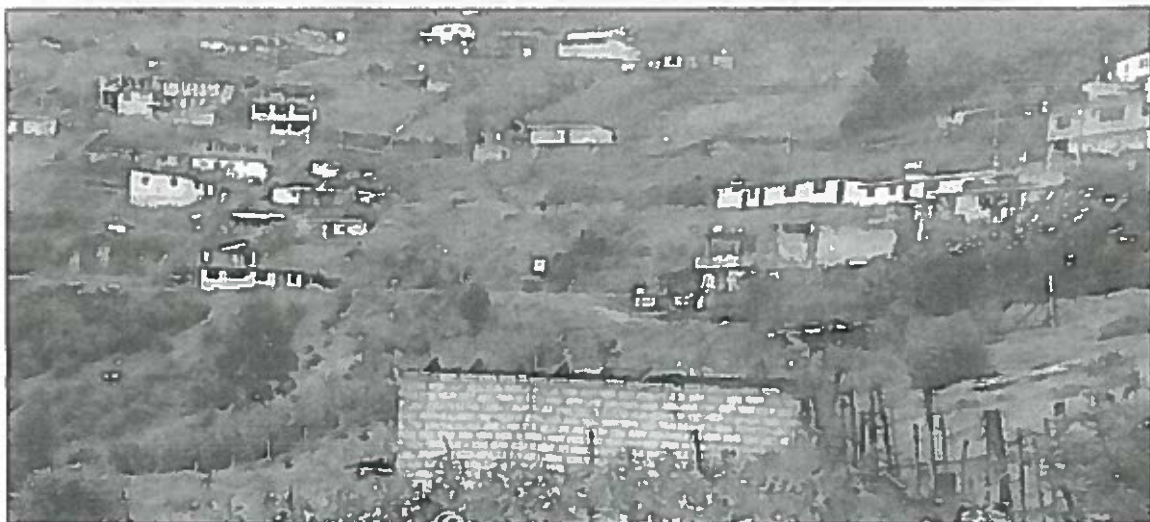
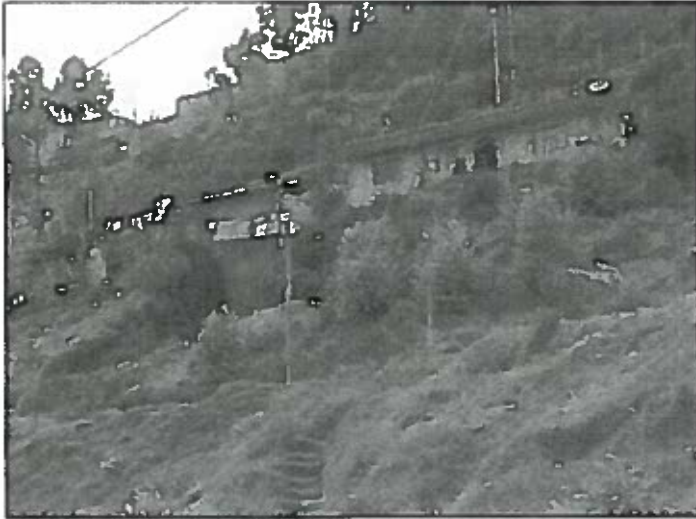
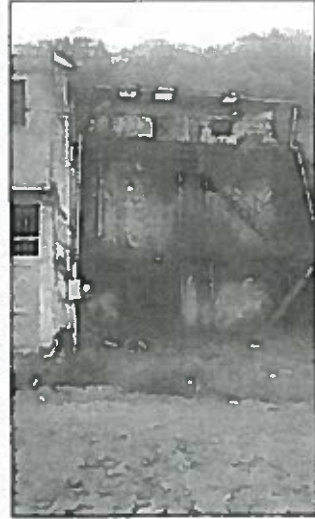
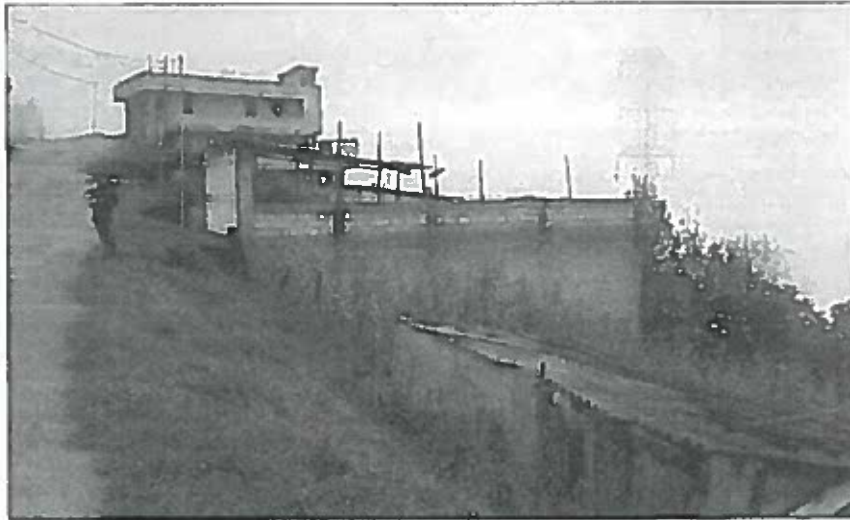
8.1.1 Tipologías y materiales utilizados en las construcciones

Las viviendas que conforman el AHHYC Tambo del Inca Etapa II no fueron construidas tomando en cuenta parámetros de sismo-resistencia estructural, ni la carga portante del suelo. Ambos factores son muy importantes para reducir posibles daños asociados a amenazas sísmicas y por inestabilidad de terrenos. Así, la resistencia sísmica de las estructuras en las construcciones del sector no está garantizada

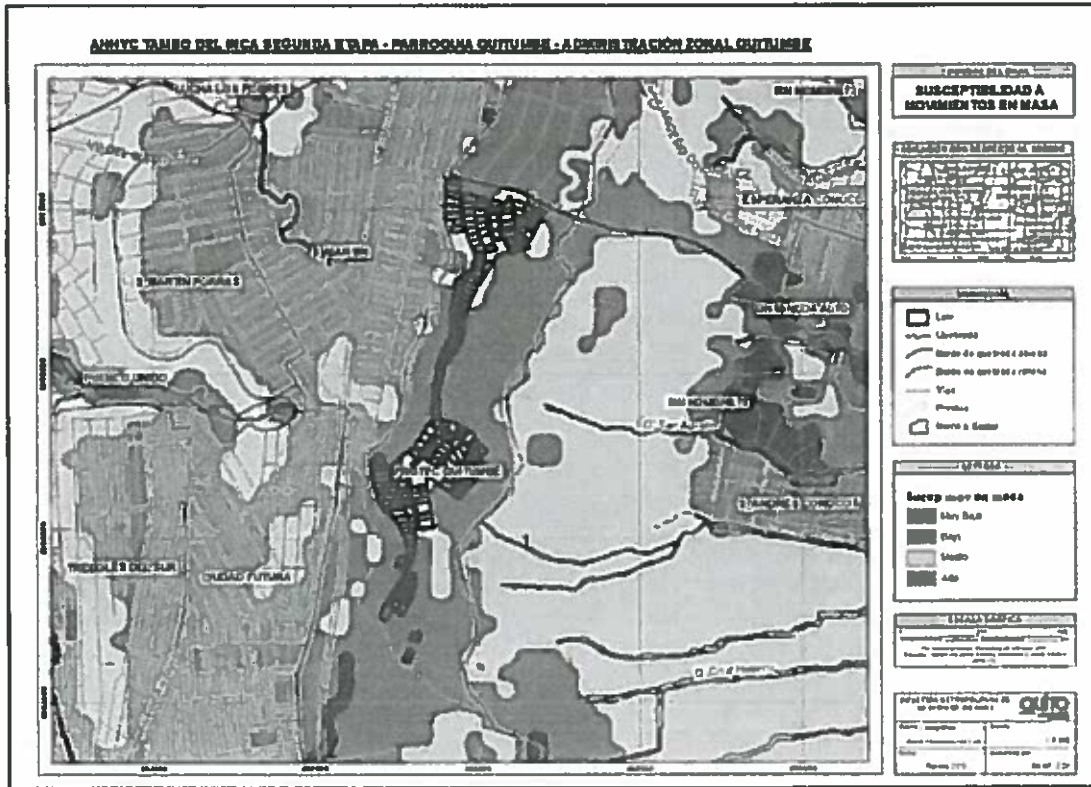
### 9.1.2 Susceptibilidad a Movimientos en Masa

Por lo expuesto anteriormente se considera que la **Amenaza por Movimientos en Masa es Moderada a Alta** en el AHHYC "Tambo del Inca II Etapa", además se debe considerar un alto potencial de erosión superficial en los terrenos ubicados en laderas de fuerte pendiente así como en aquellos que tienen cortes sin protección en el terreno (lotes 53, 54, 125, 126, 127, 128, 130, 132, 133, 134, 167, 168).

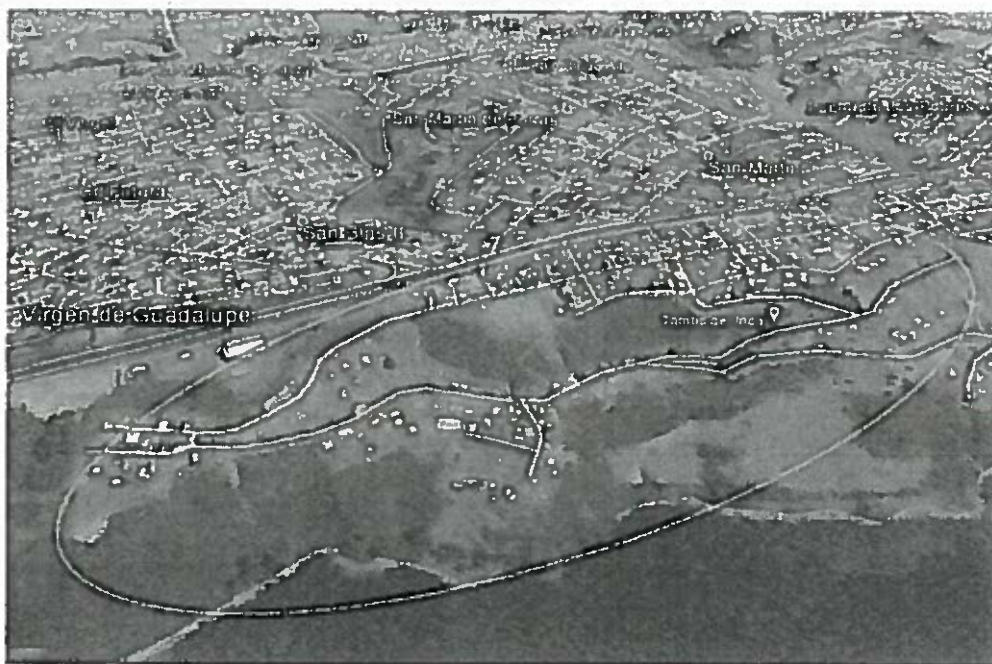
#### 8.1.1 Entrada al AHHYC Comité Promejoras tambo del Inca II.

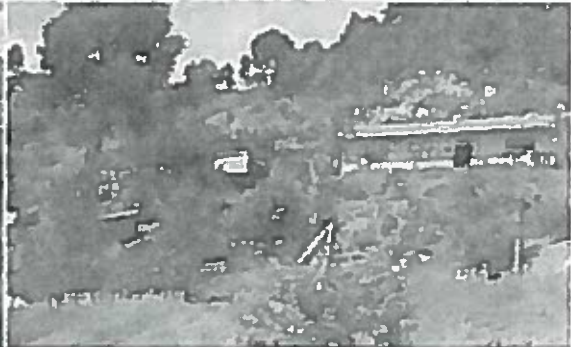
8.1.2 Materiales de las edificaciones construidas alrededor del area en estudio.

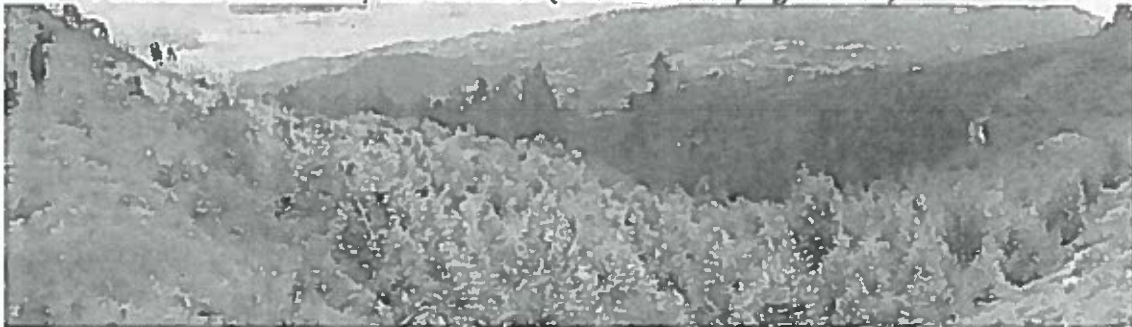
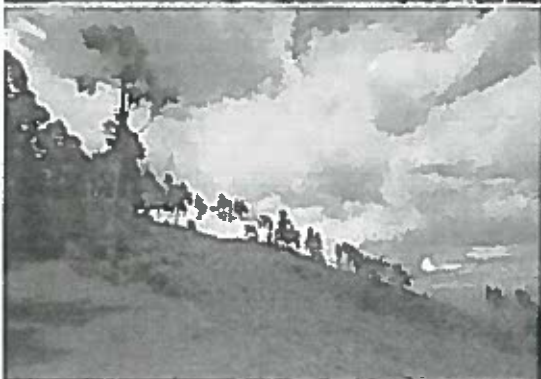
8.1.4 Pendiente del sector y uso del suelo ( construcción y agricultura)
