**DIRECCIÓN DE GESTIÓN DEL TERRITORIO
UNIDAD DE TERRITORIO Y VIVIENDA
INFORME TÉCNICO No. 062-UTYV-16**

Asunto: Calificación del Riesgo

- AHHYC Comité Pro mejoras Mirador del Quinde – El Condado

INFORME TÉCNICO
Evaluación de Riesgo: Solicitud UERB
Fecha de inspección: 05/10/2016

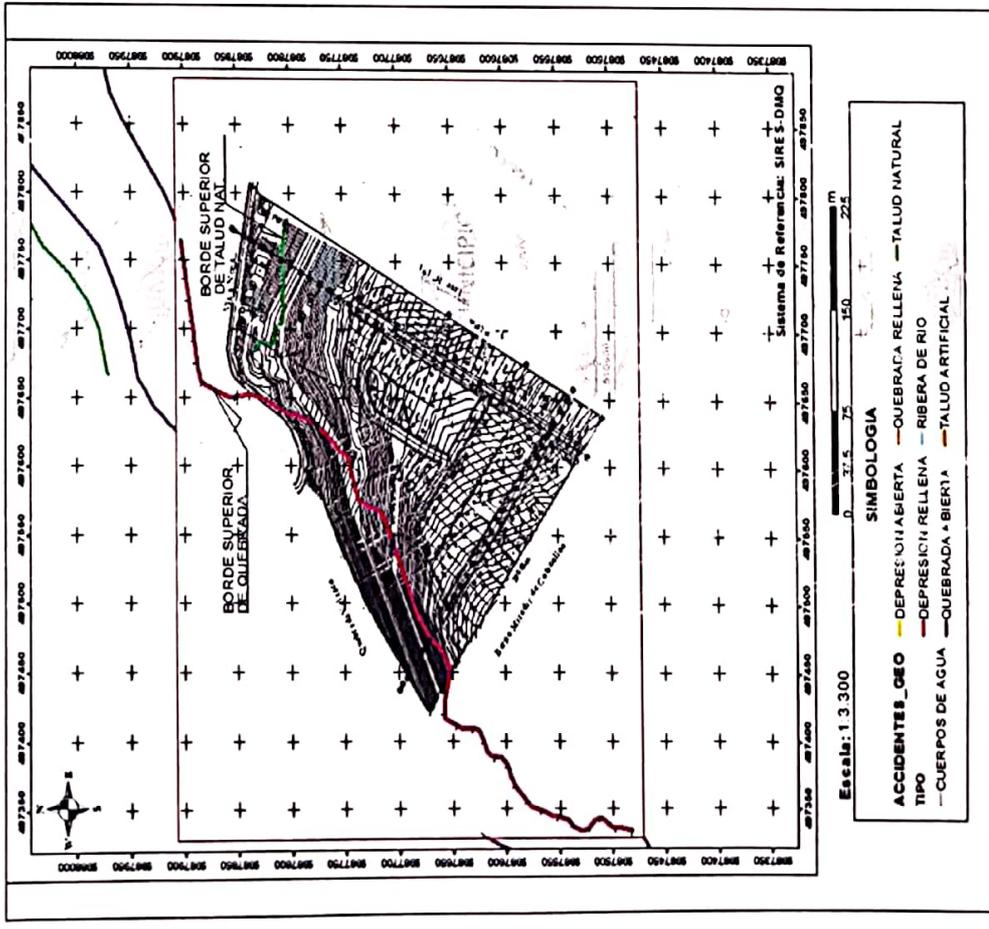
El borde de quebrada tiene un ángulo de inclinación de 55°. El borde superior de talúd tiene un ángulo de inclinación de 57°. Para que se proceda según Ordenanza Metropolitana N° 172, sancionada el 30 de diciembre del 2011, en su sección tercera, párrafo 1, arts. 116-117-118, y al registro oficial N°303, del 19 de octubre del 2010, art. 417, literal d y Ordenanza Metropolitana reformada N°432, sancionada el 20 de septiembre del 2013

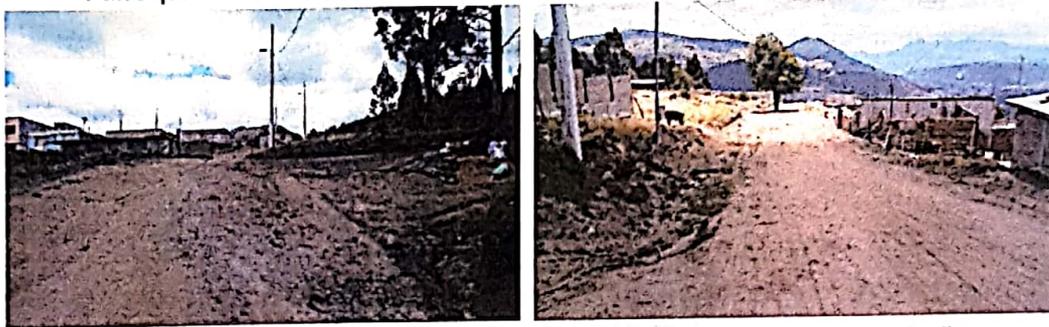
8.1.1 Entrada al AHHYC "Comité Pro-Mejoras del Barrio Mirador del Quinde" de la Parroquia El Condado.

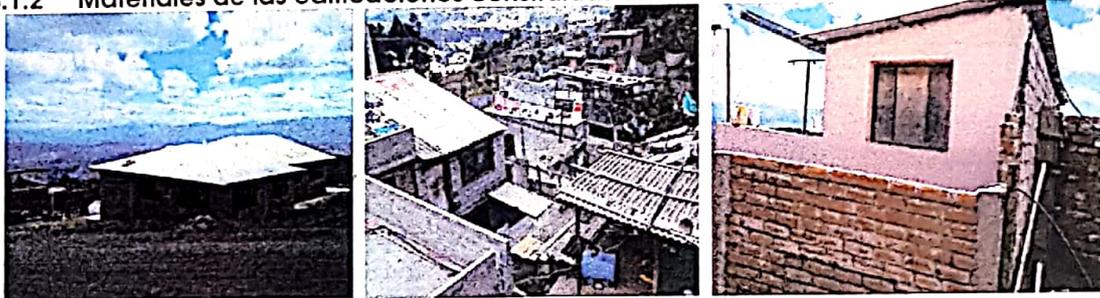
<ul style="list-style-type: none"> Se observó que en edificaciones en proceso de construcción el acero de refuerzo/varilla es menor al indicado en la normativa vigente, además la separación de estribos es mayor a la especificada, asimismo en la cimentación si visualizó bloques de alivianamiento. Los cerramientos están formados con columnas de hormigón armado y mampostería de bloque y ladrillo fijado con mortero. Se aprecia cerramientos provisionales compuestos de puntales de madera, alambres de púas, tablas de madera. Dentro del área en análisis se pudo apreciar edificaciones construidas junto a taludes/cortes de tierra, sin consideran los retiros que indica la normativa vigente, además de no contar con las obras de mitigación necesarias. <p>Se visualizó que las edificaciones no disponen de un estudio de suelos, diseño estructural, además son construidas sin supervisión técnica por lo que presentan varias patologías estructurales, como las descritas anteriormente.</p>

construcciones presentan una **Vulnerabilidad Muy Alta**, por no contar con un diseño estructural, estudios de suelos, ni asesoría técnica, asimismo se visualizó edificaciones construidas junto a taludes/cortes de tierra que no cumplen con los retiros indicados en la normativa vigente, además de no contar con las obras de mitigación necesarias.

8.1.2 Materiales de las edificaciones construidas alrededor del area en estudio.

- En edificaciones en proceso de construcción, proyecciones a otro nivel y demás edificaciones dentro del área en análisis, que no dispongan de un diseño estructural, el propietario deberá contratar a un especialista (Ingeniero Civil con experiencia en Estructuras), para que evalúe la estructura y proponga una solución a cada caso, como puede ser un diseño estructural ó un sistema de reforzamiento estructural en el caso de ameritarlo.

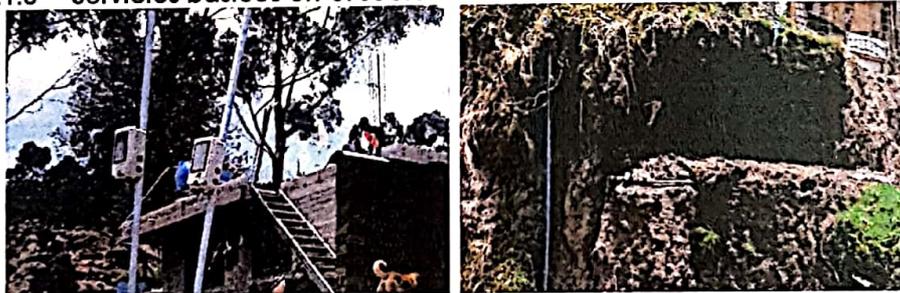
8.1.3 Servicios basicos en el sector existentes

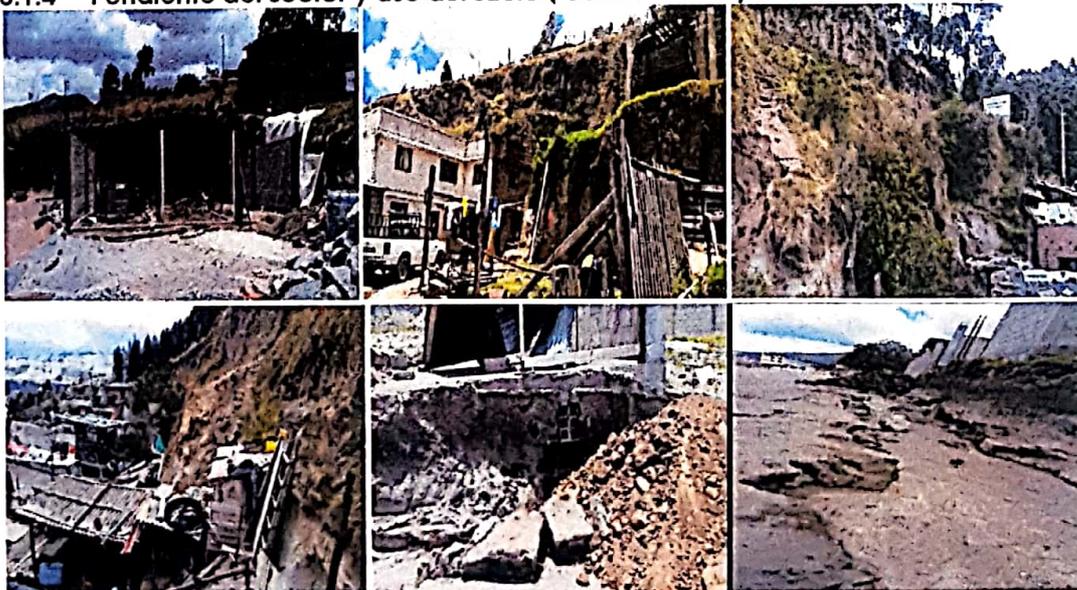
Análisis que se expresa debido a que el relieve del terreno presenta las pendientes descritas desde una ladera ondulada con moderada pendiente hasta terreno escarpado, esto conlleva a que la susceptibilidad del terreno a generar procesos de inestabilidad, movimientos en masa (deslizamientos) sea de **Alta**.

8.1.4 Pendiente del sector y uso del suelo (construcción y cortes del terreno)

- La topografía del terreno ha sido alterada al realizar cortes para implementar vías, caminos y construcciones, por lo que se recomienda que la comunidad realice las obras de mitigación analizando parámetros como cohesión, ángulo de fricción, capacidad portante o de carga, así como la estabilidad del terreno considerando distintos escenarios (saturación de agua y cargas dinámicas ejercidas por sismos) y de ser necesario, que proponga el diseño estructural y la ejecución de las obras de mitigación que se requieran con un profesional responsable y estas obras de mitigación en sus costos serán asumidos por la comunidad.

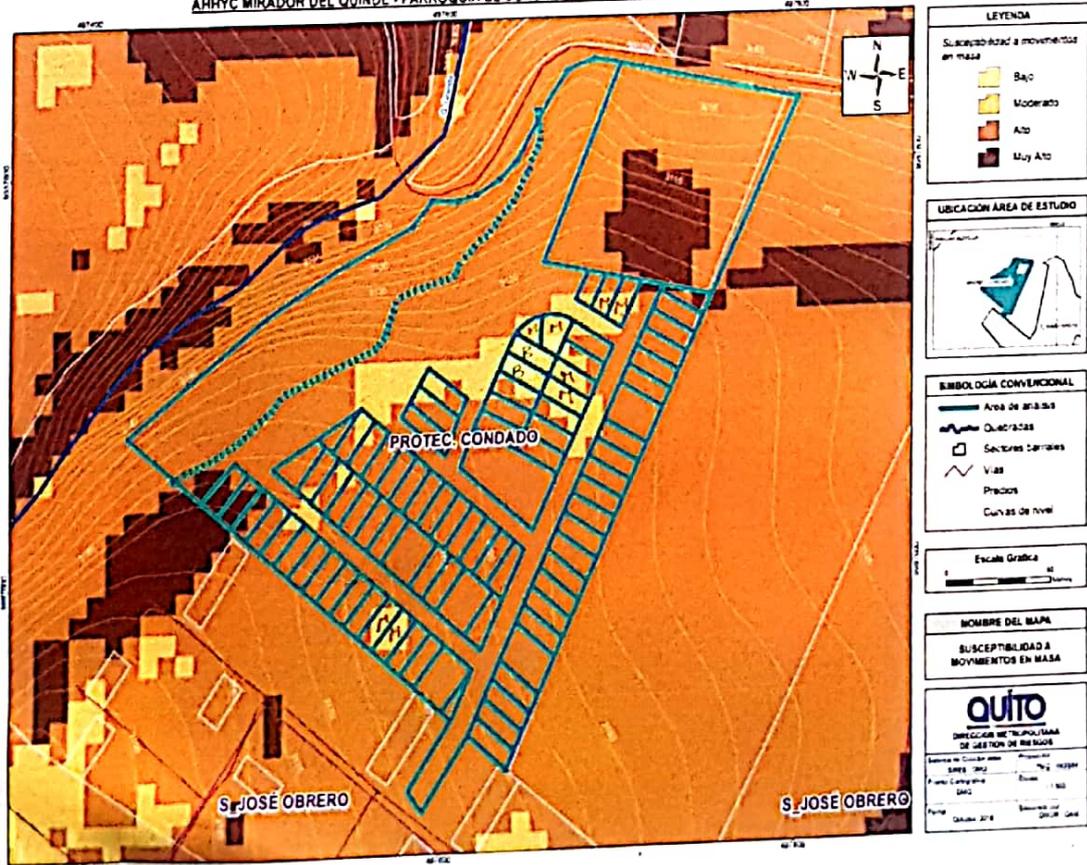
8.2.2 Susceptibilidad a Movimientos en Masa

Según la cobertura disponible en la DMGR, el sector barrial evaluado se ubica sobre una zona que presenta un valor de **susceptibilidad a movimientos en masa de Bajo (2%) Moderado (8%) Alto (80%) muy Alto (10%)**, distribuido por toda la zona de estudio. Así mismo, la estabilidad geomorfológica que presenta es **Poco Favorable (60%) y Medianamente Favorable (40%)** en el sector; de acuerdo a lo cartografiado hasta el momento en esta zona del DMQ.
