Asunto: Informe de Definición y Replanteo vial para el Asentamiento Humano de Hecho y Consolidado de Interés Social Denominado Comité Pro Mejoras "Barrio Esmeraldas"

Asunto: Actualización del Informe de Riesgos del AHHYC "Esmeraldas".

INFORME TÉCNICO
Evaluación de Riesgo: Solicitud UERB

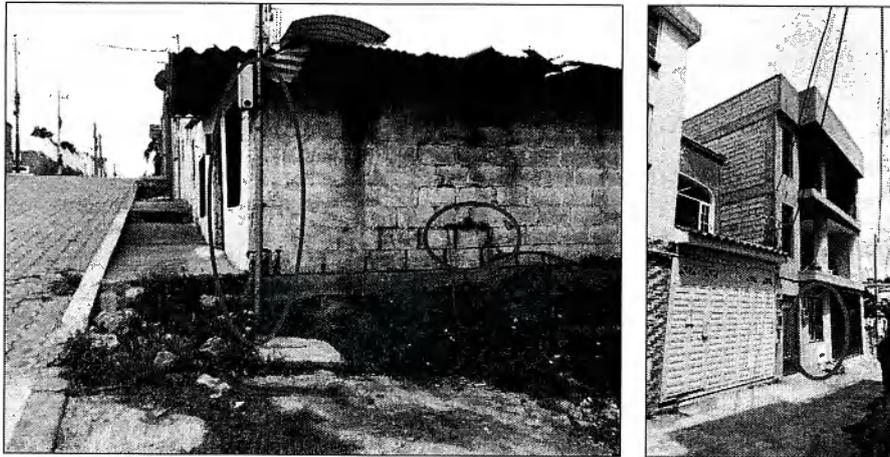
9.1.1 Servicios básicos existentes en el sector:

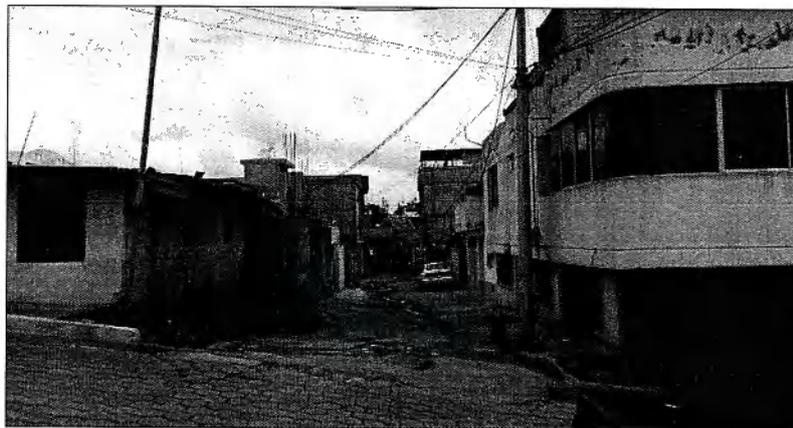
Sistema Vial: al ser la calle de las Avellanas adoquinada y contar con bordillos y veredas, la vulnerabilidad física es baja ante fenómenos de erosión hídrica del suelo, especialmente en temporada de lluvia. Y, el pasaje peatonal 5 de Agosto por ser de tierra afirmada que muestra erosión y no cuenta con cunetas, ni sumideros, tampoco bordillos, presenta una vulnerabilidad física alta ante fenómenos de erosión, especialmente en temporada de lluvia.

9.1.2 Vías y accesos del AHHYC "ESMERALDAS":

- Se debe realizar el adoquinado o asfaltado del Pasaje 5 de Agosto para evitar procesos de erosión por aguas lluvias y el escurrimiento superficial que afecten a las viviendas del sector, esto considerando que el pasaje de acceso a los lotes es de tierra afirmada y sin un sistema adecuado de desagüe.

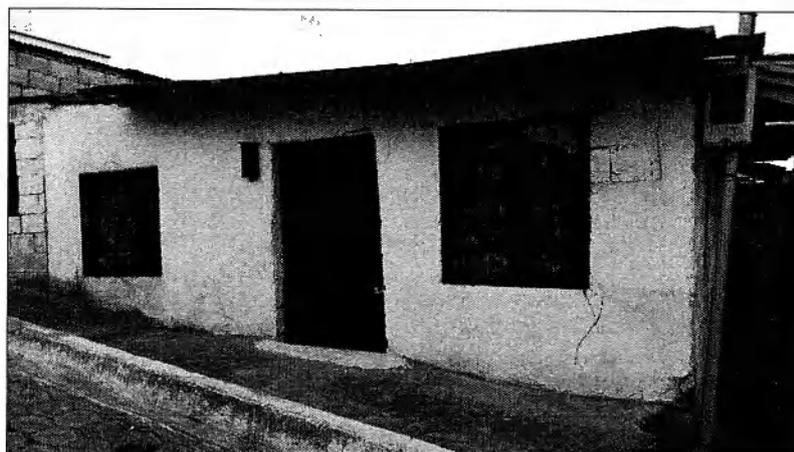
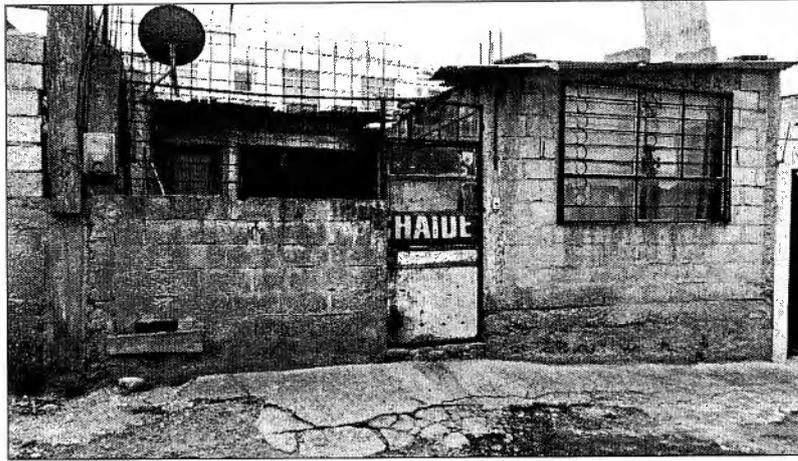
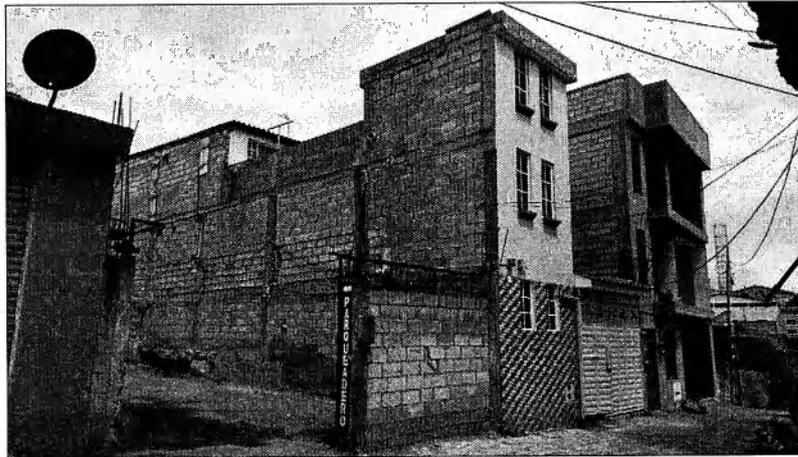
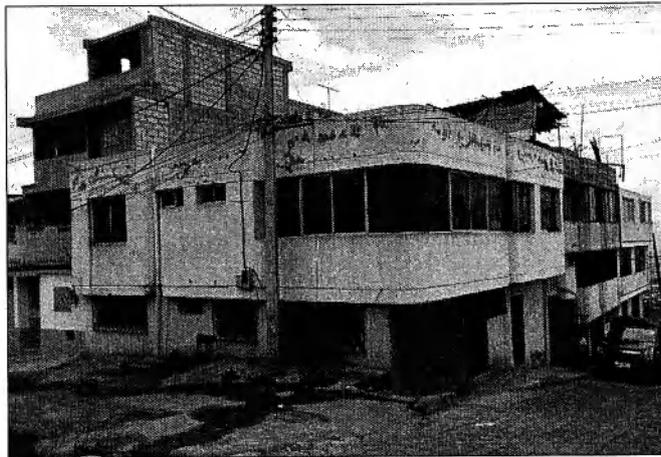
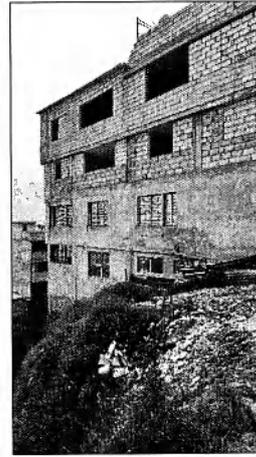
<p>muestra porosidad del hormigón, acero de refuerzo expuesto y retrocesos excesivos en las esquinas.</p> <ol style="list-style-type: none"> 6. Edificaciones de tres plantas, que cuentan con sistemas de pórticos, entrepisos y cubierta de hormigón armado, mampostería de bloque fijado con mortero, existen edificaciones que muestra porosidad de hormigón, acero de refuerzo expuesto y la patología estructural de columna corta. 7. Edificaciones de cuatro plantas conformadas con sistemas de pórticos de hormigón armado, entrepisos y cubierta con losas de hormigón armado, mampostería de bloque fijado con mortero. 8. Edificaciones de cuatro plantas conformadas con sistemas de pórticos de hormigón armado, entrepisos con losas de hormigón armado, cubierta parcialmente con losa de hormigón armado y correas metálicas con planchas de zinc, se identificó porosidad del hormigón, acero de refuerzo expuesto, la patología estructural de columna corta y no existe continuidad de las columnas y losa. 9. Edificaciones de cinco plantas, constituidas con sistemas de pórticos de hormigón armado, entrepisos y cubierta con losas de hormigón armado, mampostería de bloque fijado con mortero, se identificó la concentración de masas, porosidad del hormigón y acero de refuerzo expuesto. <p>Adicionalmente en el área en análisis se observaron:</p> <ul style="list-style-type: none"> • Construcción menor, constituida con columnas de hormigón armado, mampostería de bloque y madera, cubierta con correas de madera y planchas fibrocemento, esta construcción es usada como bodega. • Cerramientos que constan con columnas de hormigón armado y mampostería de bloque;

9.1.3. Materiales empleados en la construcción de las edificaciones en el área en estudio:

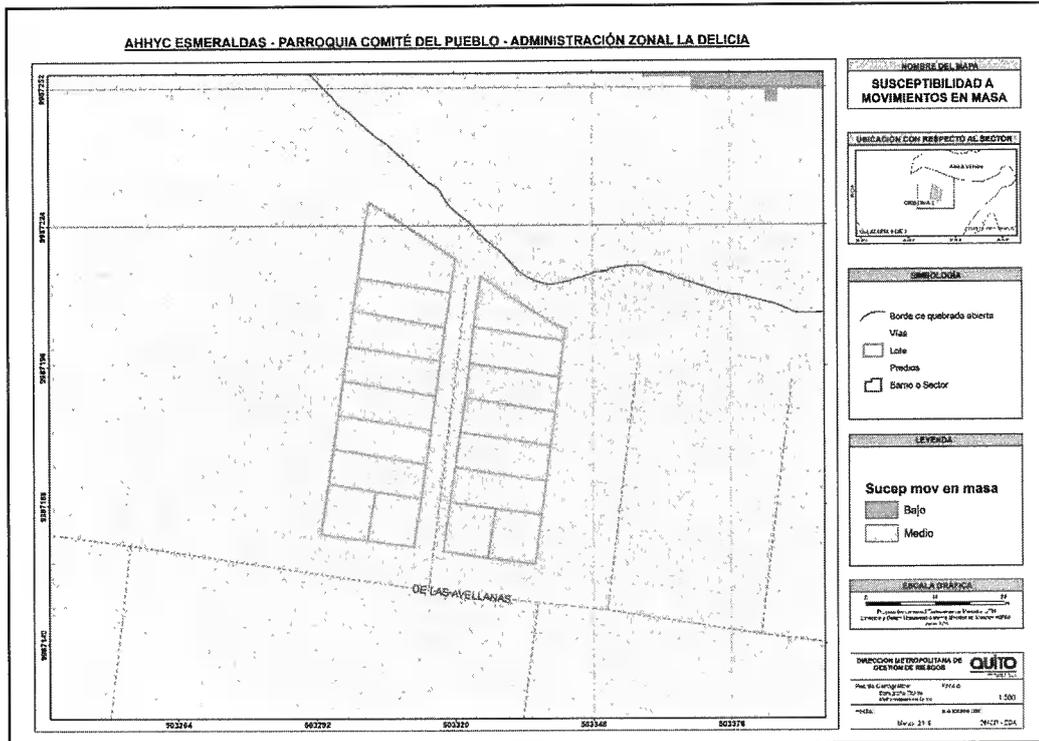
10.2 Susceptibilidad a Movimientos en Masa.

Adicionalmente, según la cartografía temática disponible en la DMGR, el sector barrial evaluado se ubica sobre una zona de moderada susceptibilidad ante movimientos en masa (de tipo deslizamiento o caída de bloques/rocas). Con esta información se define que la **Amenaza por Movimientos en Masa es Moderada** en el AHHYC "Esmeraldas".
