Oficio Nro. GADDMQ-SGSG-DMGR-2019-0932-OF

Asunto: Alcance y criterio de Informe de Riesgos a AHHYC "El Manantial"

- AHHYC El Manantial - Guamani

INFORME TÉCNICO
 Evaluación de Riesgo: Solicitud UERB
 Fecha de Inspección: 06/09/2016

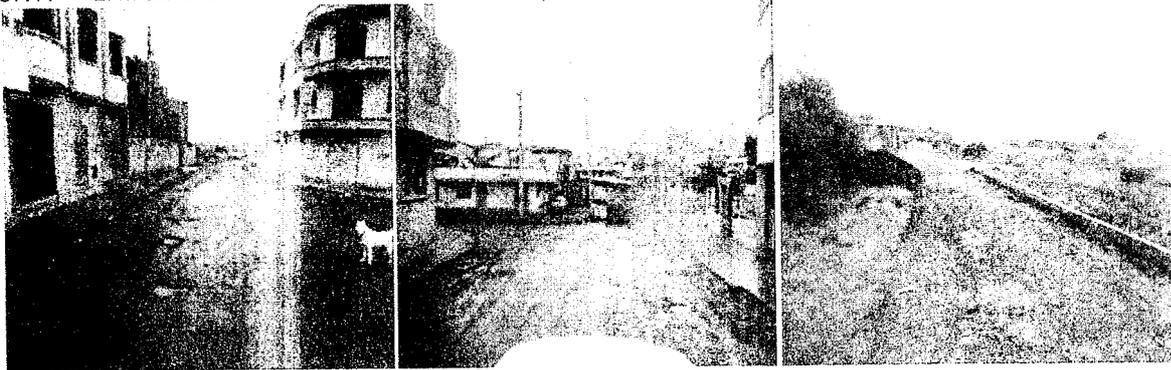
8.1.1 Entrada al AHHC "El Manantial" que se encuentra dentro de la Parroquia Guamaní.

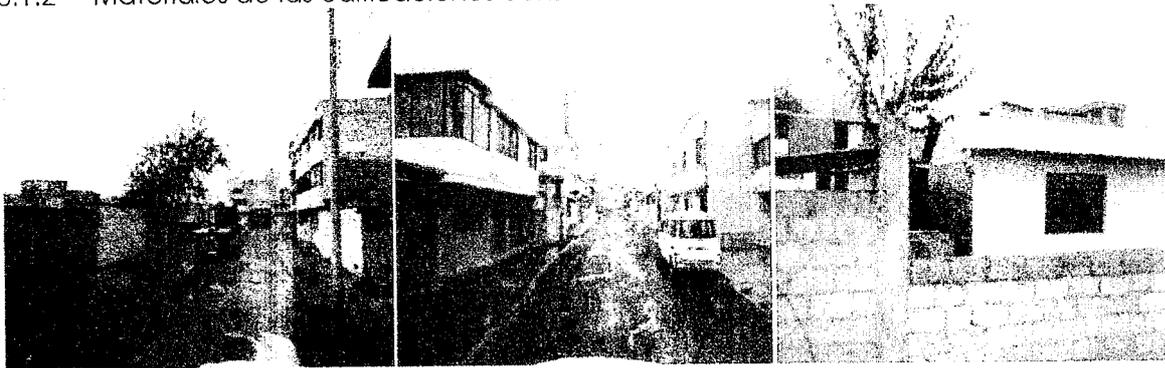
Edificación: En base a lo observado en campo, la mayor cantidad de construcciones presentan una **Vulnerabilidad Moderada** por no contar con un diseño estructural, estudios de suelos, ni asesoría técnica.

8.1.2 Materiales de las edificaciones construidas alrededor del área en estudio.

- En edificaciones en proceso de construcción, proyecciones a otro nivel y demás edificaciones dentro del área en análisis que no dispongan con un diseño estructural, el propietario deberá contratar a un especialista (Ingeniero Civil con experiencia en Estructuras) para que evalúe el estado actual de la vivienda considerando la capacidad portante del suelo y proponga una solución a cada caso, como puede ser un diseño estructural ó un sistema de reforzamiento estructural en el caso de ameritarlo.

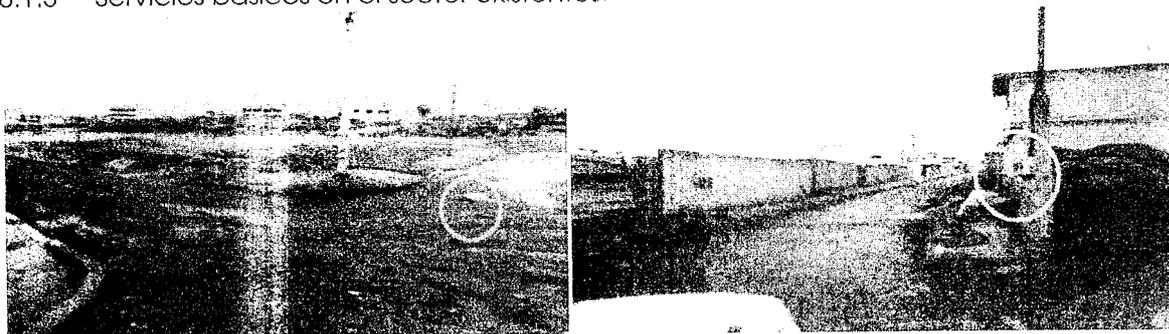
8.1.3 Servicios básicos en el sector existentes.

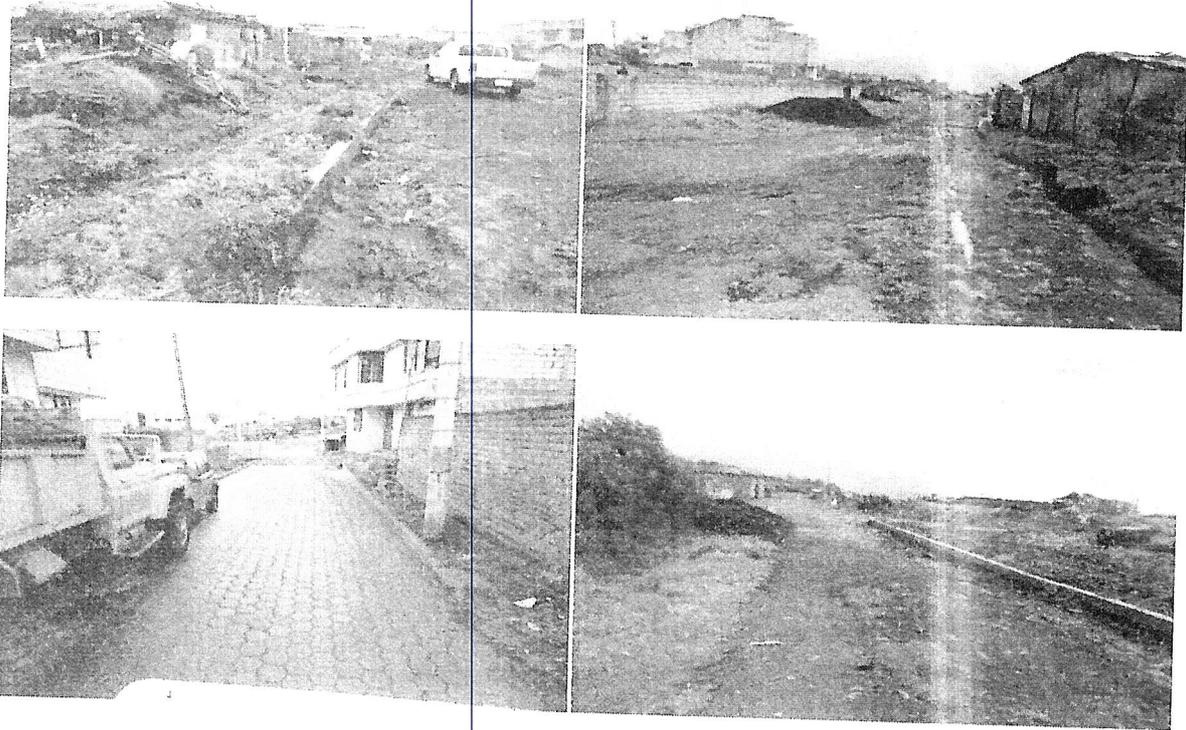
- Uso del suelo: Residencial Urbano 2.
- Litología: deposito lagunar de ceniza en un 100%
- Drenajes: Según la inspección al área en estudio se pudo apreciar que no existen drenajes para aguas pluviales (escorrentía), ya que éstas recorren a favor de la pequeña pendiente por vías y pasajes de tierra afirmada ocasionando erosiones al terreno y causando cárcavas que dificulta el tránsito vehicular y peatonal.

8.1.4 Pendiente del sector y uso del suelo (construcción y cortes del terreno)

- La topografía del terreno ha sido alterada al realizar cortes o desbanques de tierra para implementar vías, caminos y construcciones, formando pequeños taludes de alturas variables. Se recomienda que la comunidad realice las obras de mitigación analizando parámetros como cohesión, ángulo de fricción, capacidad portante o de carga, así como la estabilidad del terreno en zonas de mayor pendiente considerando distintos escenarios (saturación de agua y cargas dinámicas ejercidas por sismos) y de ser necesario, que proponga el diseño estructural y la ejecución de las obras de mitigación que se requieran con un profesional responsable y estas obras de mitigación dependiendo de los taludes artificiales generados por la comunidad deben ser recubiertos en cobertura vegetal, muros de sostenimiento, muros revestimiento y cuyos costos serán asumidos por la comunidad.

- Coordinar con la **EPMMOP** para mejorar y concluir el trazado vial interno, asegurando la estabilidad, que se han generado en los cortes efectuados por la apertura del pasaje y sus calles; y considerar el criterio técnico de la **EPMAPS** para que implemente el sistema de alcantarillado pluvial y sanitario que evite la erosión del suelo y considerar la variable riesgo u obras respectivas de mitigación.

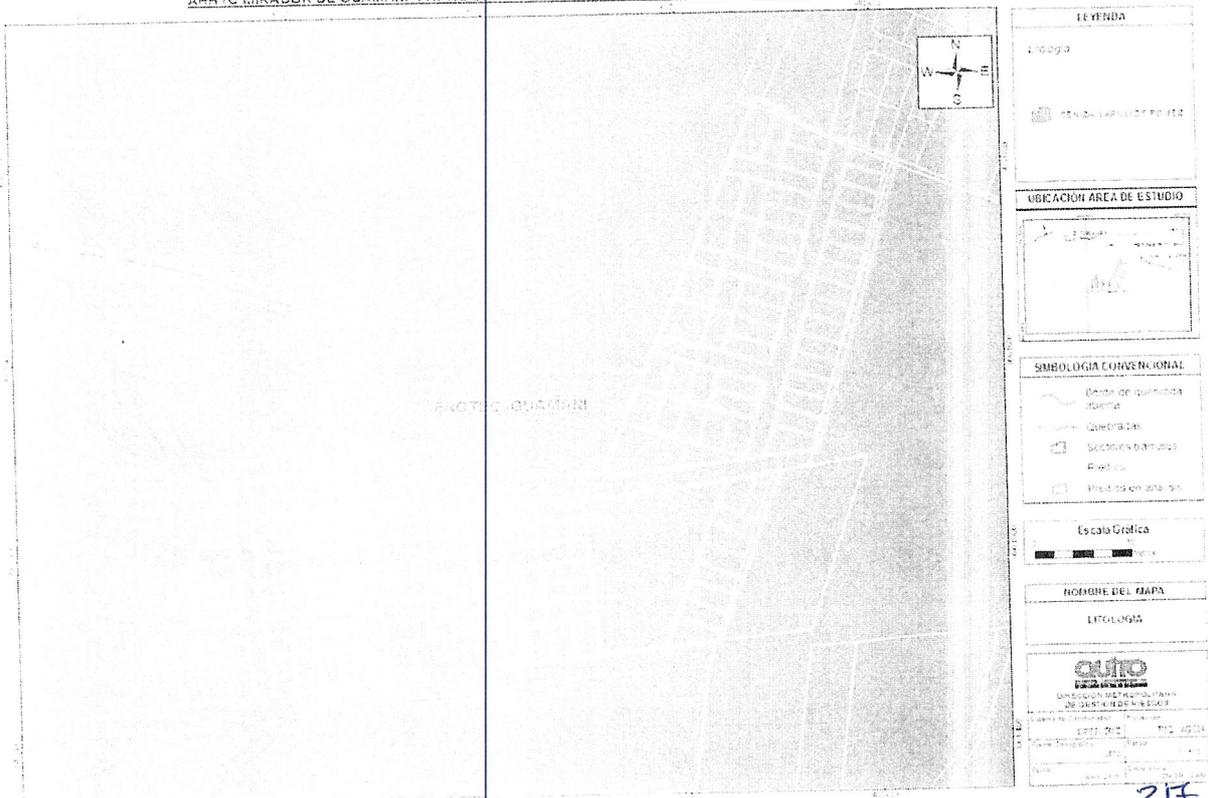
8.2.5 Litología

La litología dominante en el sector corresponde a Depósito Lagunar de ceniza, de una compactación media baja, altamente afectadas por procesos erosivos principalmente por acción del agua y el viento, que se han depositado sobre materiales volcánicos. El material en condiciones secas, presenta característica geotécnica favorable, en condiciones saturadas sus propiedades geotécnicas decrecen y son susceptibles a generar fenómenos de inestabilidad de terrenos superficiales que destruyen viviendas de construcción precarias, artesanales y servicios básicos. Toda la secuencia se encuentra cubierta por una capa de suelo vegetal de color negruzco.
