Oficio Nro. GADDMQ-SGSG-DMGR-2019-0932-OF

Asunto: Alcance y criterio de Informe de Riesgos a AHHYC "El Manantial"

- AHHC El Manantial - Guamani

INFORME TÉCNICO
 Evaluación de Riesgo: Solicitud UERB
 Fecha de Inspección: 06/09/2016

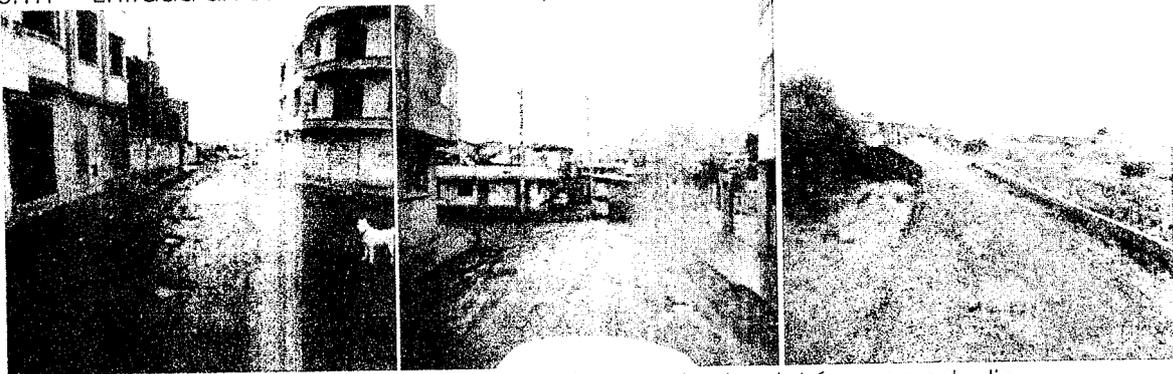
8.1.1 Entrada al AHHYC "El Manantial" que se encuentra dentro de la Parroquia Guamaní.

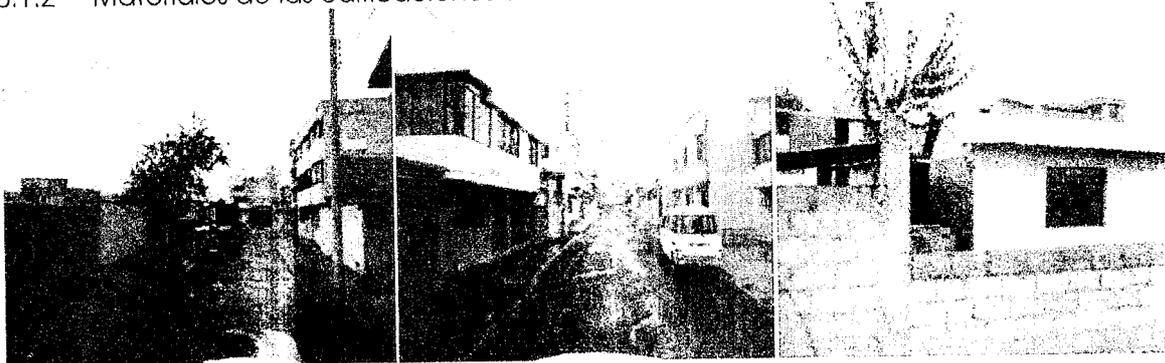
Edificación: En base a lo observado en campo, la mayor cantidad de construcciones presentan una **Vulnerabilidad Moderada** por no contar con un diseño estructural, estudios de suelos, ni asesoría técnica.

8.1.2 Materiales de las edificaciones construidas alrededor del área en estudio.

- En edificaciones en proceso de construcción, proyecciones a otro nivel y demás edificaciones dentro del área en análisis que no dispongan con un diseño estructural, el propietario deberá contratar a un especialista (Ingeniero Civil con experiencia en Estructuras) para que evalúe el estado actual de la vivienda considerando la capacidad portante del suelo y proponga una solución a cada caso, como puede ser un diseño estructural ó un sistema de reforzamiento estructural en el caso de ameritarlo.

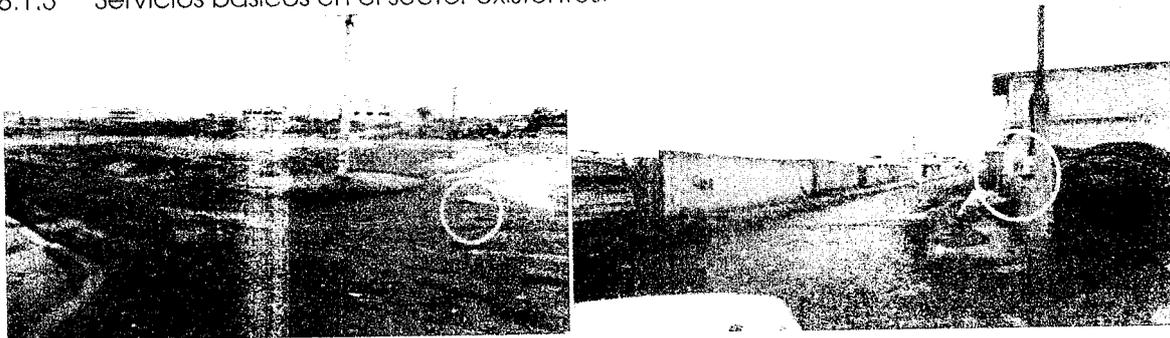
8.1.3 Servicios básicos en el sector existentes.

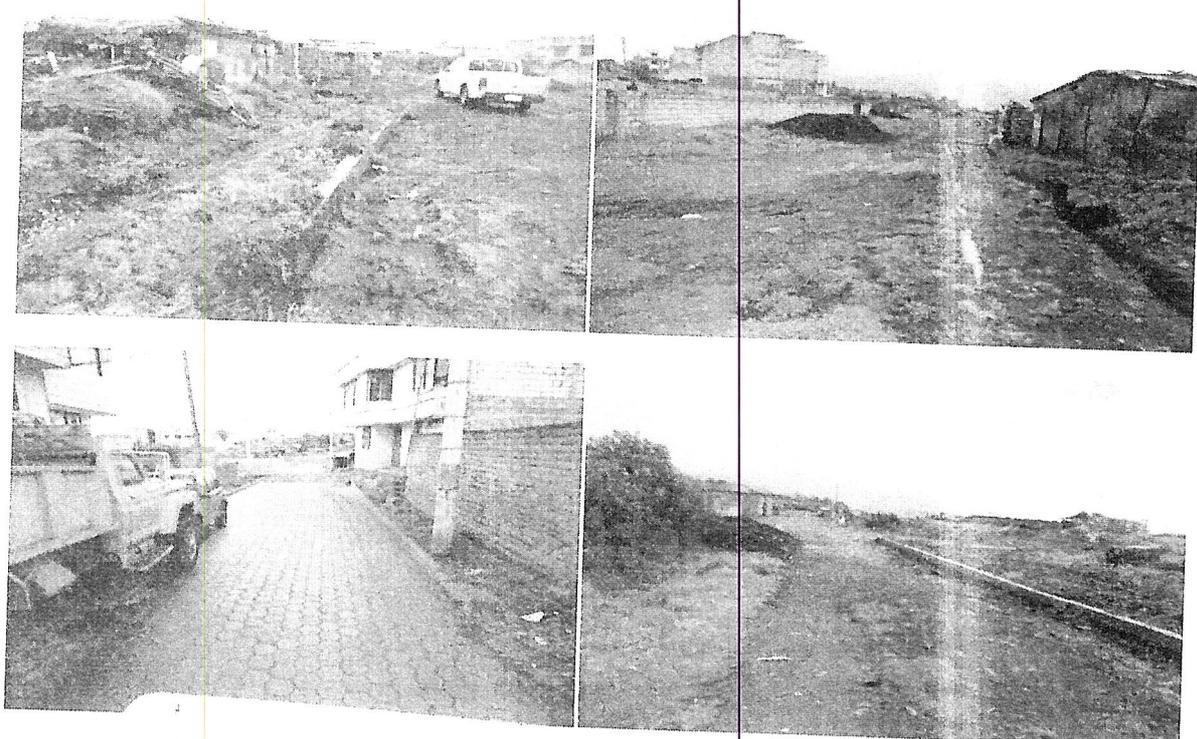
- Uso del suelo: Residencial Urbano 2.
- Litología: deposito lagunar de ceniza en un 100%
- Drenajes: Según la inspección al área en estudio se pudo apreciar que no existen drenajes para aguas pluviales (escorrentía), ya que éstas recorren a favor de la pequeña pendiente por vías y pasajes de tierra afirmada ocasionando erosiones al terreno y causando cárcavas que dificulta el tránsito vehicular y peatonal.

- La topografía del terreno ha sido alterada al realizar cortes o desbanques de tierra para implementar vías, caminos y construcciones, formando pequeños taludes de alturas variables. Se recomienda que la comunidad realice las obras de mitigación analizando parámetros como cohesión, ángulo de fricción, capacidad portante o de carga, así como la estabilidad del terreno en zonas de mayor pendiente considerando distintos escenarios (saturación de agua y cargas dinámicas ejercidas por sismos) y de ser necesario, que proponga el diseño estructural y la ejecución de las obras de mitigación que se requieran con un profesional responsable y estas obras de mitigación dependiendo de los taludes artificiales generados por la comunidad deben ser recubiertos en cobertura vegetal, muros de sostenimiento, muros revestimiento y cuyos costos serán asumidos por la comunidad.

8.1.4 Pendiente del sector y uso del suelo (construcción y cortes del terreno)

- Coordinar con la **EPMOP** para mejorar y concluir el trazado vial interno, asegurando la estabilidad, que se han generado en los cortes efectuados por la apertura del pasaje y sus calles; y considerar el criterio técnico de la **EPMAPS** para que implemente el sistema de alcantarillado pluvial y sanitario que evite la erosión del suelo y considerar la variable riesgo u obras respectivas de mitigación.

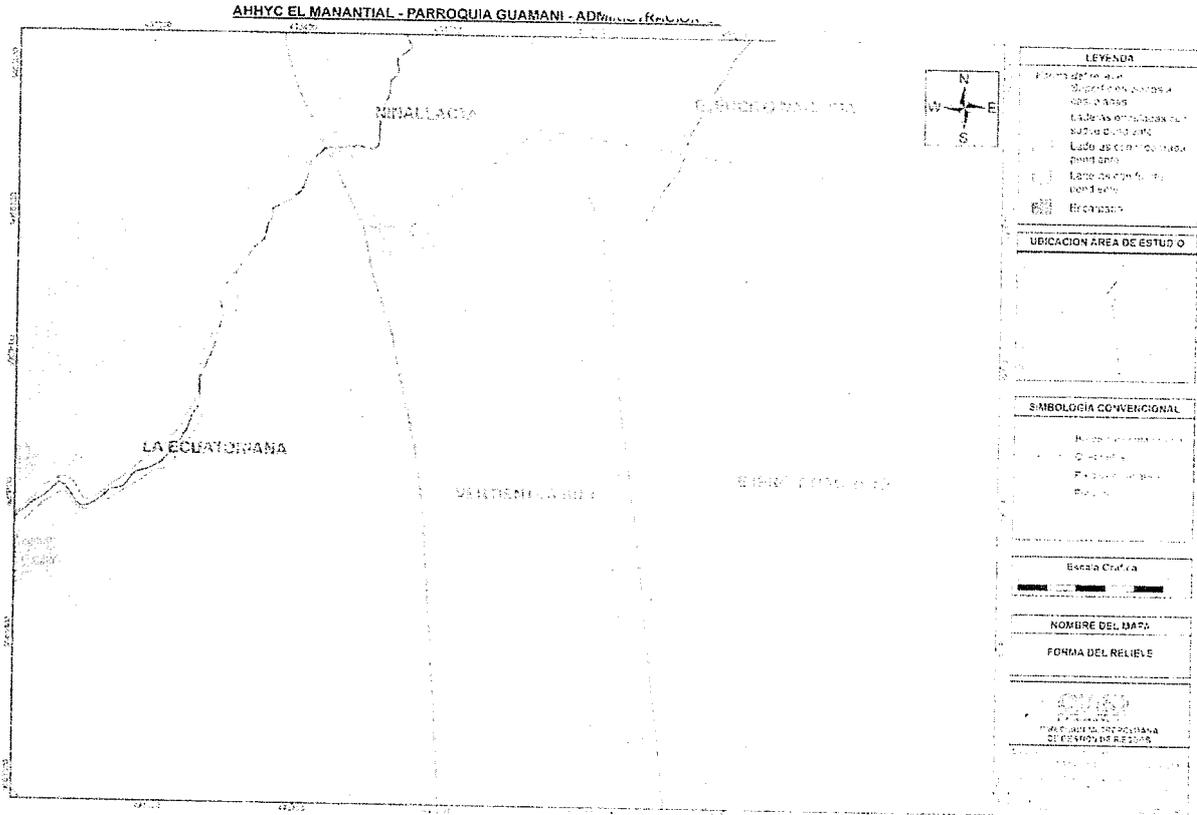
8.2.6 Pendientes

Distancia del borde de quebrada	N/A
Pendiente	Inclinación que va desde los 2 a 12% o de 2 a 5.4 grados.
Profundidad de Quebrada	N/A.
Cima de colina/loma	El terreno presenta una superficie plana a casi plana.
Relleno de Quebrada	N/A
