Asunto: Solicitud del informe de definición y replanteo vial del Asentamiento Humano de Hecho y Consolidado denominado Mirador del Quinde

Asunto: Informe de Definición y Replanteo vial, para el Asentamiento Humano de Hecho y Consolidado de Interés Social Denominado COMITÉ PRO-MEJORAS DEL BARRIO "MIRADOR DEL QUINDE"

Asunto: Solicitud de Alcance de Informe de Riesgos correspondiente al asentamiento humano de hecho y consolidado de interés social denominado Comité Pro mejoras del Barrio "Mirador del Quinde"

Asunto: Alcance y criterio de Informe de Riesgos a AHHYC "Mirador del Quinde"

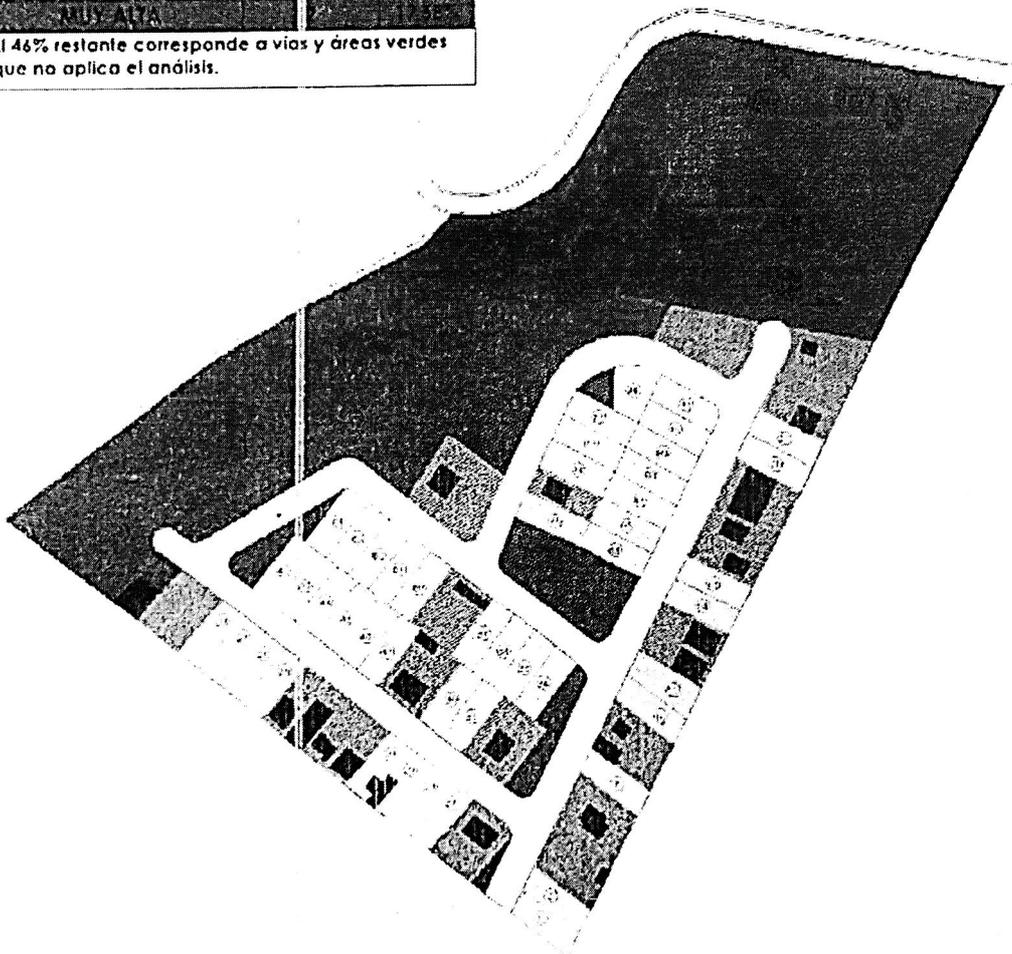
Riesgo Alto no mitigable Lote 83.-

Lote de 10,348,12 m2 de superficie donde se asientan edificaciones en proceso de construcción sin habitar y alrededor de 12 bloques de vivienda habitados. Este gran Lote se encuentra dividido por un corte al nivel natural del terreno de 100 metros de longitud por una altura aproximada que va de los 15 a 18 metros en vertical (70 a 90 grados pendiente); es decir un talud sin protección de 1.650 m2 (área en vertical).

Ante lo expuesto se considera que la inversión económica para realizar los muros de protección de 1.650 m² de talua (area en vertical) y demás obras complementarias para el tratamiento de aguas superficiales se estimaría un inversión referencial igual o superior a los 400 mil dólares. Esta inversión sería significativa para los habitantes del barrio El Quinde, razón por la cual se considera un riesgo no mitigable.

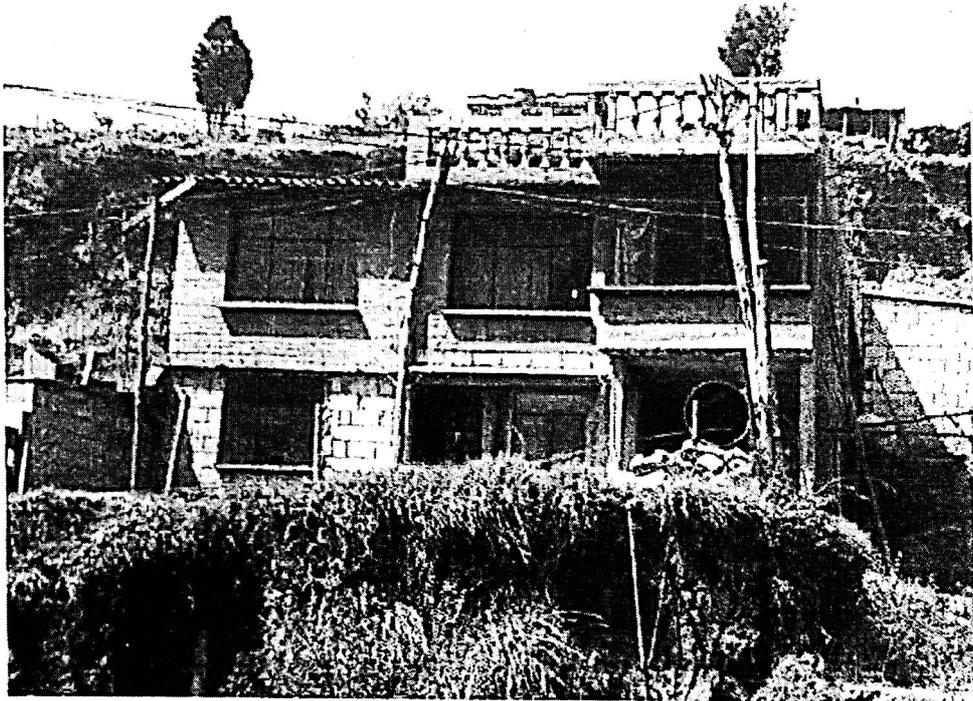
- Edificaciones que varían de una a dos plantas, las cuales están constituidas por un sistema de pórticos de hormigón armado (vigas y columnas), losas de hormigón armado con terraza accesible, mampostería de bloque y ladrillo fijada con mortero, dentro de estas se observó proyecciones a otro nivel.

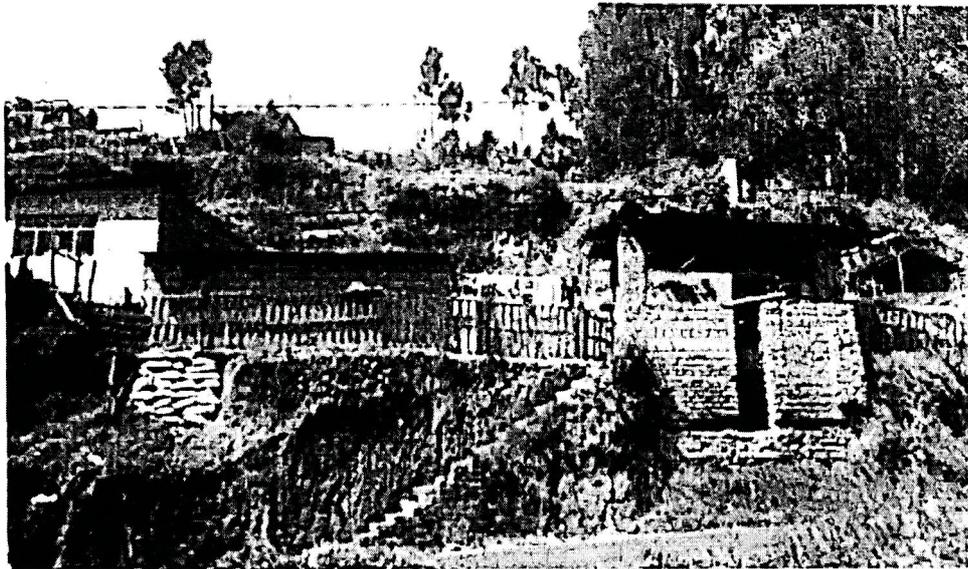
- Edificaciones que constan un sistema de muros portantes de bloque y ladrillo fijado con mortero arena-cemento, cubierta con perfiles metálicos o madera que sirven de apoyo para planchas de fibrocemento y metálicas de zinc.

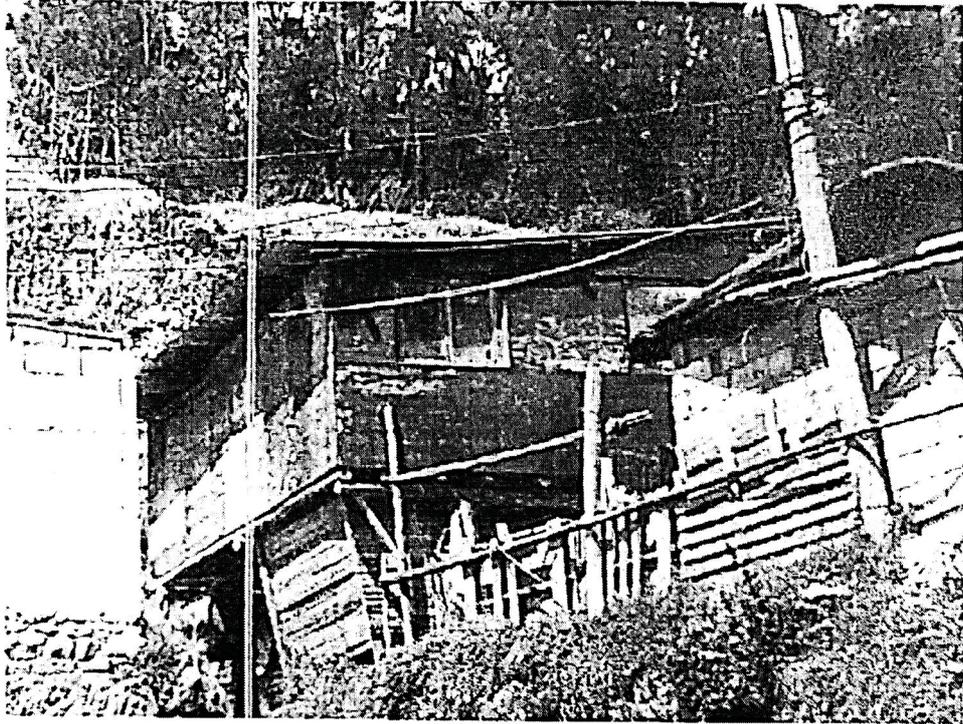
- Edificaciones que constan un sistema de rollizos de madera como columnas, vigas de entrepiso y que sirven también de correas para soportar la cubierta de planchas metálicas de zinc; las paredes son de tableros de madera.

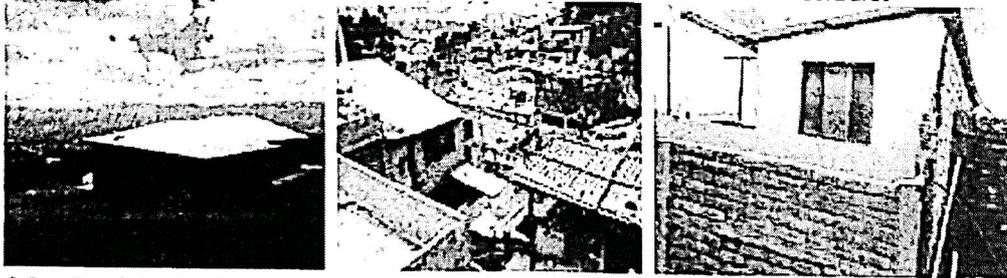
8.1.2 Materiales de las edificaciones construidas alrededor del area en estudio.
