<b>Instituto Metropolitano de</b> <b>PATRIMONIO</b> <small>gestión del patrimonio</small>	DOCUMENTO: INFORME TÉCNICO	CODIGO:
	ASUNTO: INFORME Predio 75919	N° DIDPP-202-2020

#### **OBSERVACIONES AL PROYECTO TURISTICO “RESTAURANTE GIRATORIO”:**

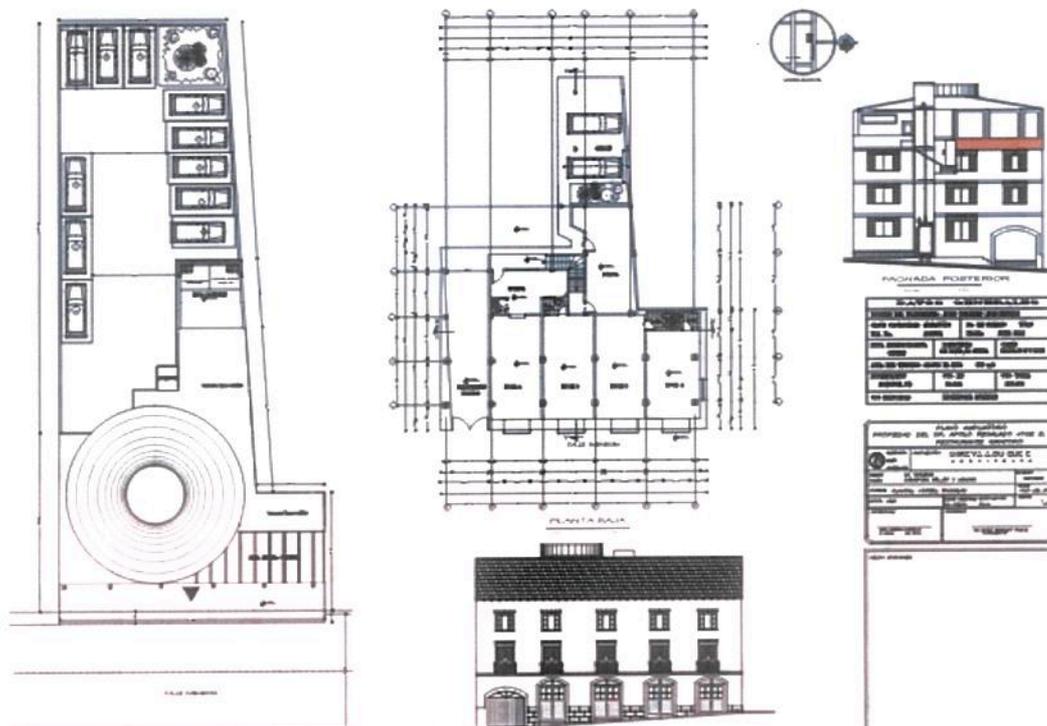
**Propuesta presentada "Restaurante Giratorio"**

- A nivel de quinta fachada se destaca un nuevo elemento de la cubierta del “Restaurante Giratorio” que sobrepasa las alturas de la pendiente original del inmueble.

- De lo observado en el proyecto arquitectónico, la propuesta presentada requerirá el realizar importantes modificaciones estructurales en los elementos existentes con el fin de soportar los detalles mecánicos propuestos para el funcionamiento del “Restaurant Giratorio”.

- No se evidencia la utilización de materiales a nivel de cubierta acordes con lo permitido o dispuesto en la normativa municipal vigente.
- Ninguna intervención dentro de un área patrimonial deberá poner en riesgo a un bien inmueble catalogado dentro del inventario correspondiente.

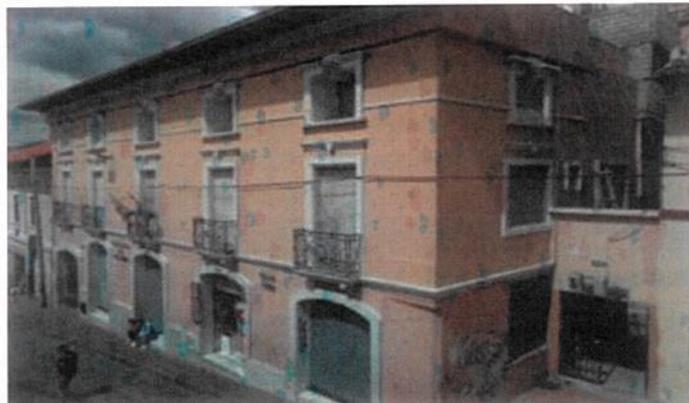
**Fachada principal actual**

desarrollada en tres plantas. Actualmente se mantiene tan solo la fachada como parte de la composición original del inmueble en la que se evidencia ya una intervención de acuerdo a la ficha de inventario del año 90; se ha sustituido la crujía posterior por una construcción de losas de hormigón armado.

La composición de la fachada es simétrica, de paños lisos con vanos de puertas con arcos rebajados, se evidencia en fachada la presencia de una platabanda, moldura que es la guía para que los balcones se alinien y se proyecten los que están soportados en ménsulas; se evidencia presencia de herrajes que decoran los antepechos dando ligereza visual al conjunto, además se observa presencia de vanos de puertas con chambranas, coronados con arcos rebajados, a nivel de cubierta se mantiene aleros con canchillos de madera sobre los cuales se dispone el acabado final de recubrimiento.
