**Memorando Nro. STHV-DMGT-2020-1021-M**

**ASUNTO:** Pronunciamiento respecto del Oficio de la ECP CAE-P, sobre el Edificio PANORAMA III (Ref. Oficio No. CMLCC-PRE-2020-0879-O )

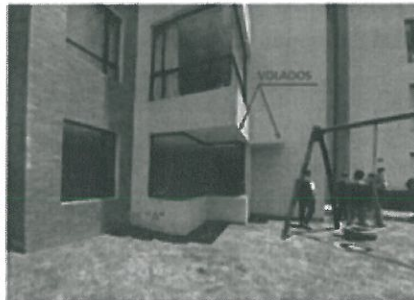
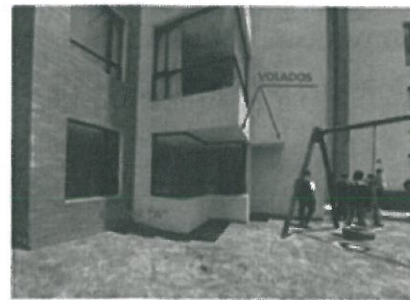
De la inspección realizada el 20 de octubre de 2020, al "Edificio Panorama III" (convocada por la Superintendencia de Ordenamiento Territorial, Uso y Gestión del Suelo), se verificó in situ la existencia de los volados la edificación correspondiente al "Bloque A", consecuentemente el "Bloque A" no invade el área de protección de quebrada, es el volado el que se encuentra sobre la el área de protección de quebrada, conforme se aprecia en la memoria fotográfica adjunta.
