Oficio Nro. GADDMQ-AZEE-DGT-2021-0349-O

Asunto: Definición y Replanteo vial, para el asentamiento humano de hecho y consolidado denominado Barrió "SAQUINAULA VACA DE LA PULIDA"

Asunto: Informe de Calificación de Riesgos del asentamiento humano de hecho y consolidado "Saquinaula Vaca de la Pulida".

INFORME TÉCNICO
Evaluación de Riesgo: Solicitud UERB

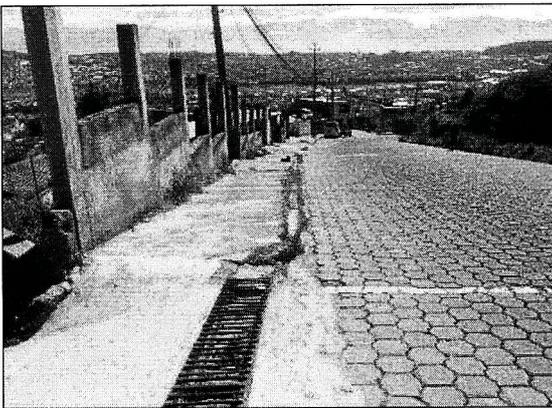
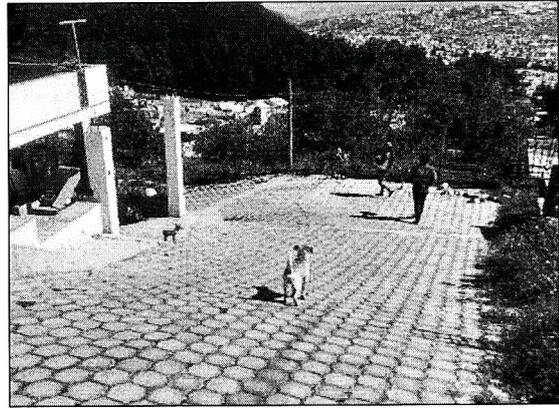
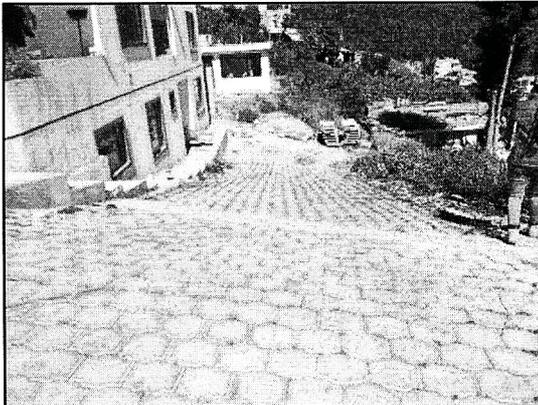
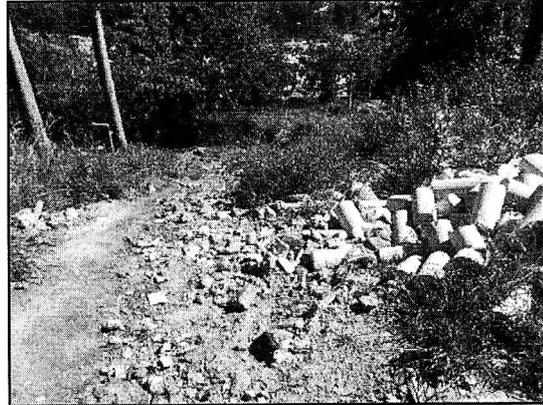
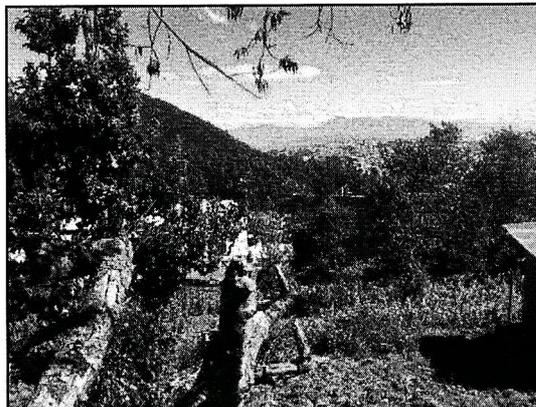
9.1 Vías y pasajes existentes en el AHHYC:

Al tratarse de un asentamiento informal, no cuenta con toda la infraestructura básica por lo cual no hay sistemas viales adecuados, algunas calles están adoquinadas y otras vías y pasajes son de tierra afirmada sin alcantarillado pluvial ni sumideros, lo cual debido a la pendiente de las calles se forman surcos como consecuencia de la erosión de la escorrentía.

Sistema Vial: La calle Jorge Piedra es adoquinada y cuenta con veredas, bordillos y sumideros, mientras que el pasaje es adoquinado y suelo natural donde existen surcos de agua, por lo que muestra una vulnerabilidad física moderada - alta ante fenómenos de erosión especialmente en temporada de lluvia.

- Se debe realizar el adoquinado o asfaltado de las vías internas y la canalización adecuada hacia redes públicas a fin de evitar procesos de erosión superficial.

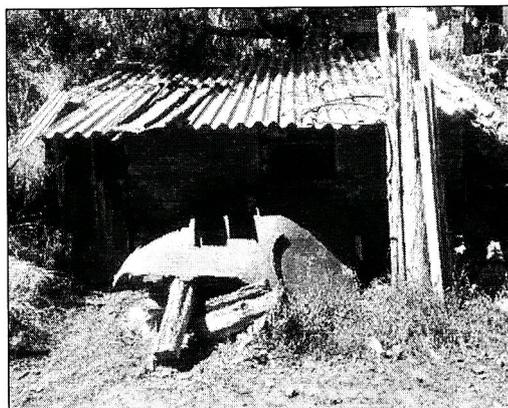
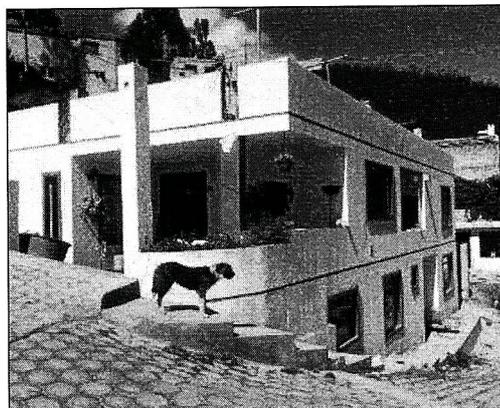
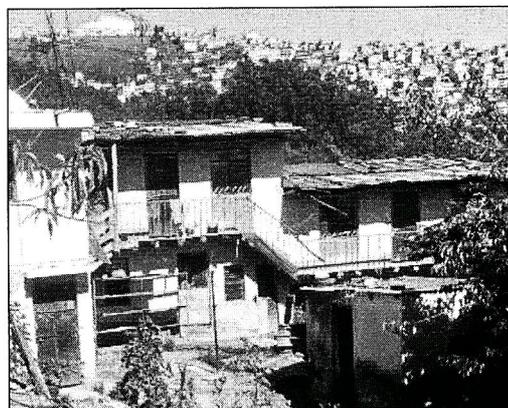
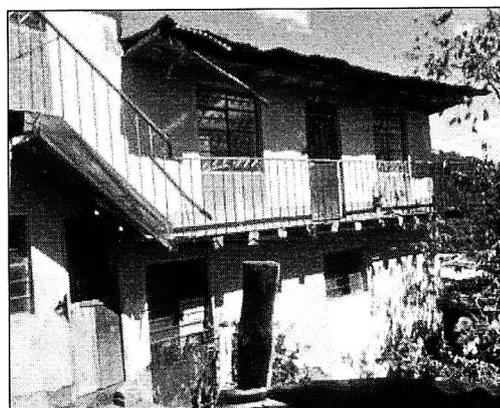
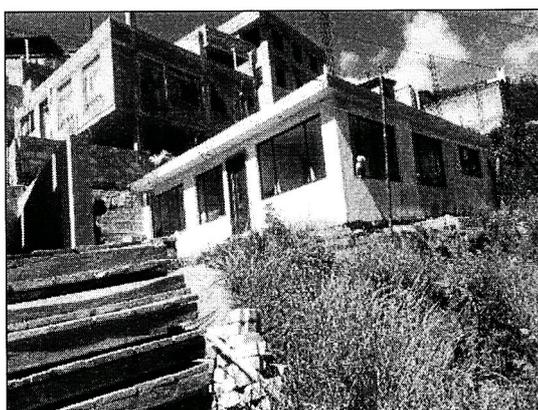
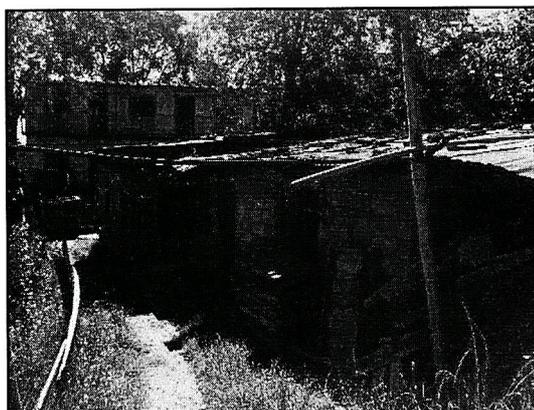
9.2 Materiales de las edificaciones construidas en el área de estudio:

<ul style="list-style-type: none"> • Construcciones de una planta que consta con sistemas de mampostería simple de ladrillo/adobe fijada con mortero, cubierta con correas de madera y planchas de fibrocemento presionadas empíricamente con bloques, las cuales son usadas como bodega,
--	--

NIVELES DE VULNERABILIDAD	LOTES
BAJA	3, 4, 5, 7, 9, 11, 12, 13
MODERADA	6
ALTA	-
MUY ALTA	-

NIVELES DE VULNERABILIDAD	LOTES
BAJA	6
MODERADA	9, 5, 11, 12, 13
ALTA	3, 4, 7
MUY ALTA	-

NIVELES DE VULNERABILIDAD	LOTES
BAJA	9, 7
MODERADA	6, 5, 12
ALTA	4, 3, 11, 13
MUY ALTA	-

- Se recomienda que los propietarios y/o posesionarios del AHHYC, no construyan más viviendas en el macrolote evaluado, ni aumenten pisos/ plantas sobre las edificaciones existentes, hasta que el proceso de regularización del asentamiento culmine y se determine su normativa de edificabilidad específica que deberá constar en sus respectivos Informes de Regulación Metropolitana (IRM), previa emisión de la licencia de construcción de la autoridad competente que es la Secretaría de Territorio, Hábitat y Vivienda (STHV).

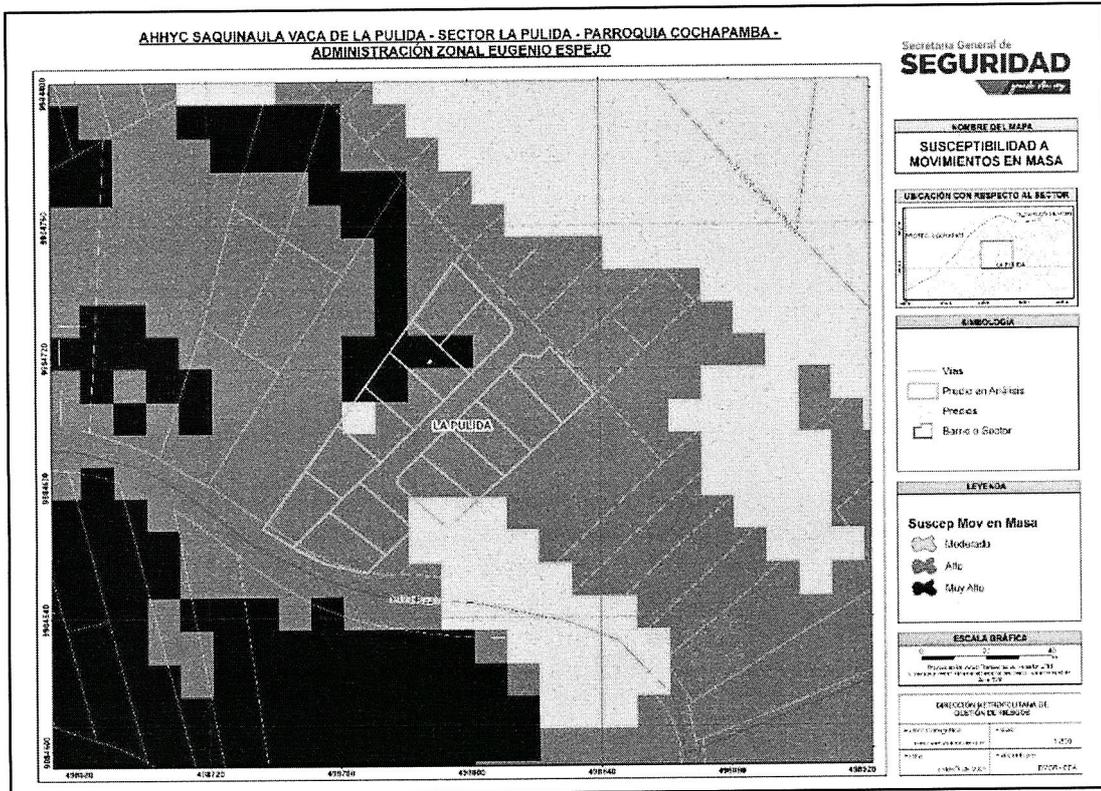
10.2 Susceptibilidad a Movimientos en Masa.

Con esta información, se define que la **Amenaza por Movimientos en Masa es Moderada** para todo el AHHYC "Saquinaula Vaca de la Pulida".
