Unidad Especial
**REGULA
TU BARRIO**

BARRIO "BELLAVISTA DÉCIMA ETAPA"

INFORME DE REPLANTEO VIAL

INFORME TÉCNICO
Evaluación de Riesgo: Solicitud UERB

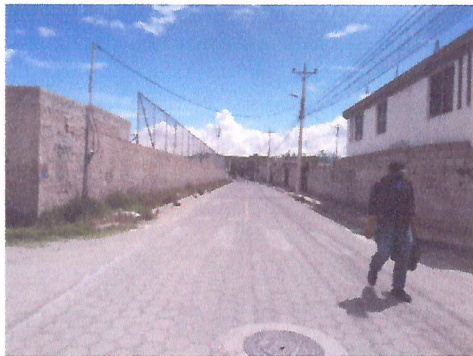
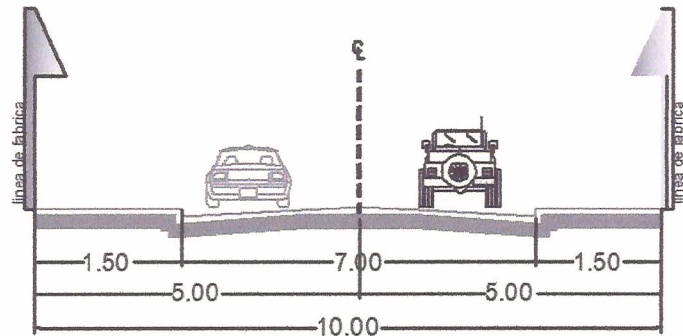
LONDRES

Vía local existente, consolidada aprobada por ordenanza (005/Ref.0016) (P.P.C) Plan Parcial Calderón; vía adoquinada

Sección total	Calzada	Aceras
10.00 metros	7.00 metros	1.50 metros al norte y sur del eje vial

Sección transversal calle Londres

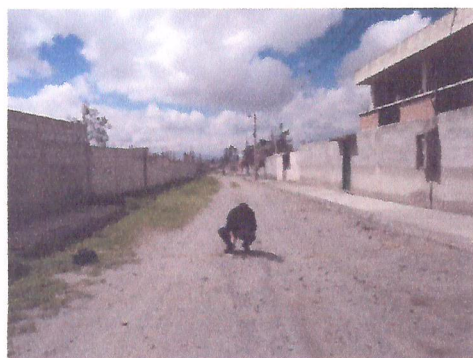
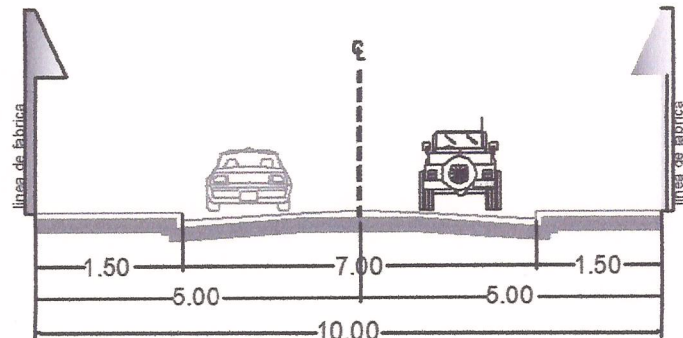
MANUEL ENRIQUEZ ESPINOZA

Vía local existente, consolidada aprobada por ordenanza (005/Ref.0016) (P.P.C) Plan Parcial Calderón; vía de tierra

Sección total	Calzada	Aceras
10.00 metros	7.00 metros	1.50 metros al este y oeste del eje vial

Sección transversal calle Manuel Enríquez Espinoza

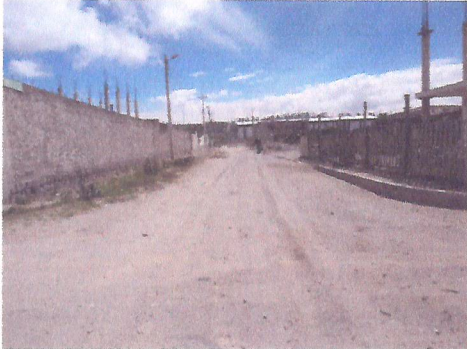
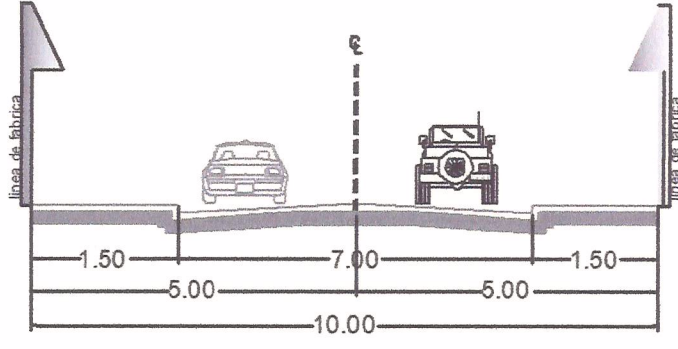
MÓNACO		Vía local existente, consolidada aprobada por ordenanza (005/Ref.0016) (P.P.C) Plan Parcial Calderón; vía de tierra	
SECCIONES			
Sección total	Calzada	Aceras

10.00 metros	7.00 metros	1.50 metros al este y oeste del eje vial	
ANEXOS			
Inspección		Sección transversal calle Mónaco

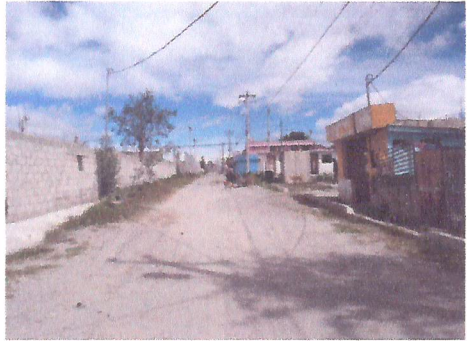
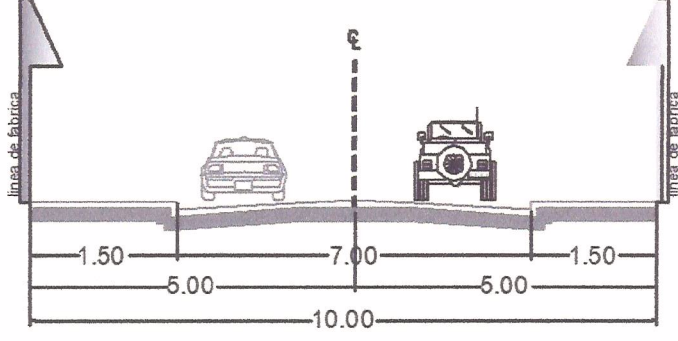
MERCEDES ESPINOZA PEREZ		Vía local existente, consolidada aprobada por ordenanza (005/Ref.0016) (P.P.C) Plan Parcial Calderón; vía de tierra	
SECCIONES			
Sección total	Calzada	Aceras

10.00 metros	7.00 metros	1.50 metros al este y oeste del eje vial	
ANEXOS			
Inspección		Sección transversal calle Mercedes Espinoza Pérez

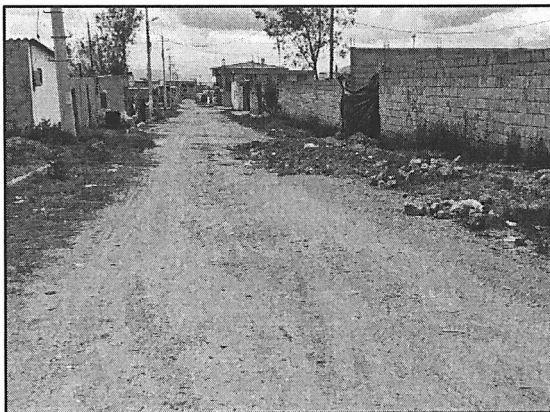
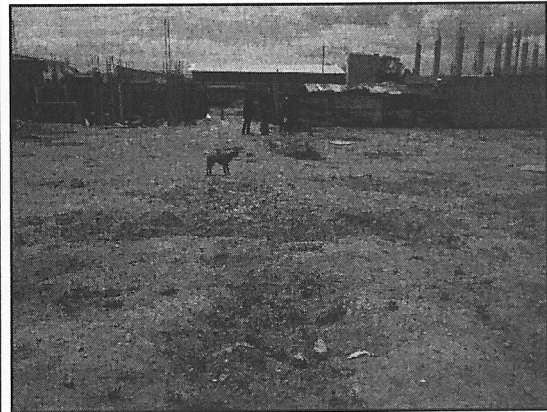
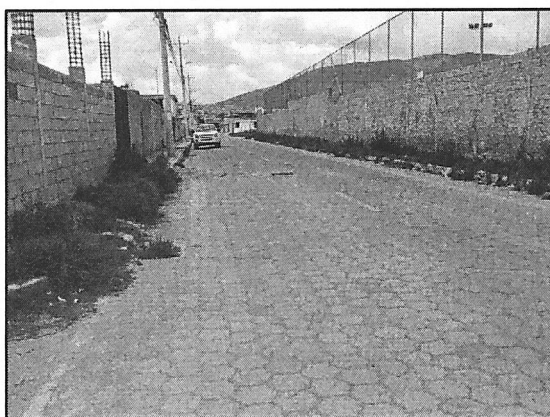
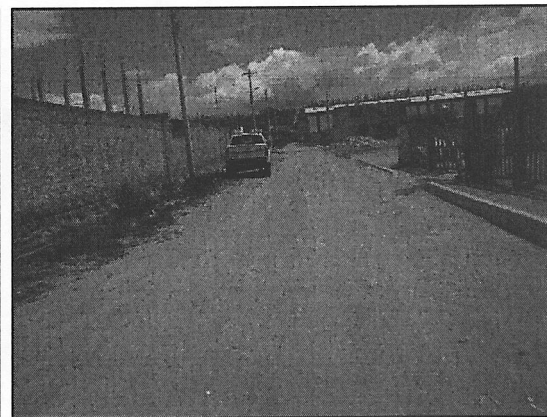
9.1 Vías y pasajes existentes en el AHHYC

Sistema Vial: La calle Londres se encuentra adoquinada, cuenta sumideros y parcialmente con veredas y bordillos, presentando así una vulnerabilidad física baja ante fenómenos de erosión especialmente en temporada de lluvia, mientras que las calles Mercedes Espinoza, Federico Gonzáles Suárez, Manuel Enríquez y Pasaje SN son de tierra afirmada, cuenta con bordillos, pero no consta con cunetas, ni sumideros, por lo que muestra una vulnerabilidad física alta.

- Posterior a la regularización del AHHYC "Bellavista Décima Etapa", el asentamiento debe realizar las obras públicas tales como alcantarillado, bordillos y adoquinado como medida de mitigación para los procesos de erosión superficial.

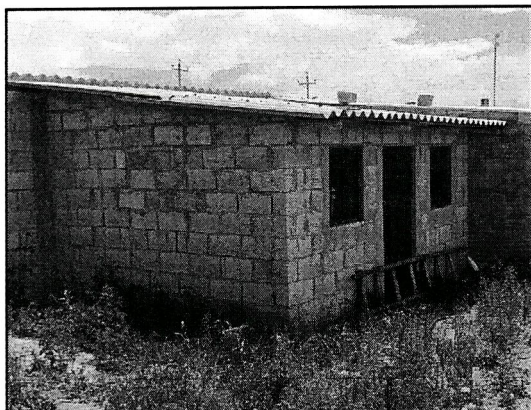
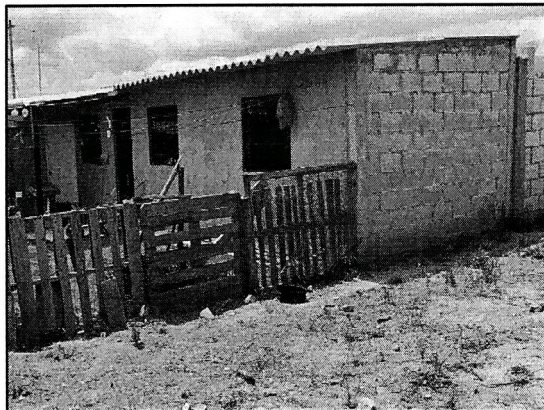
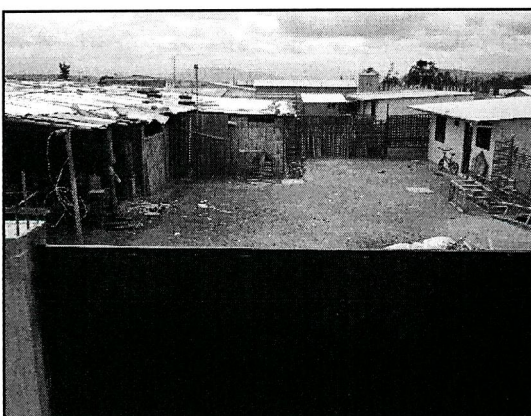
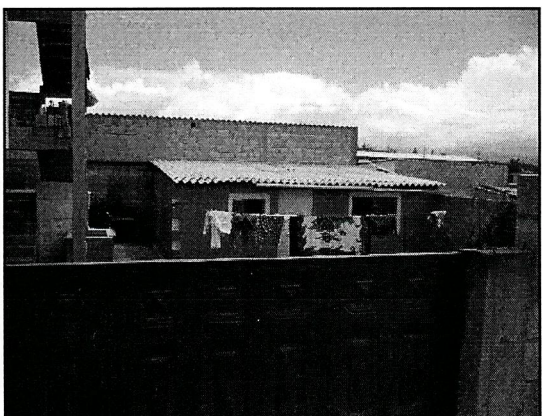
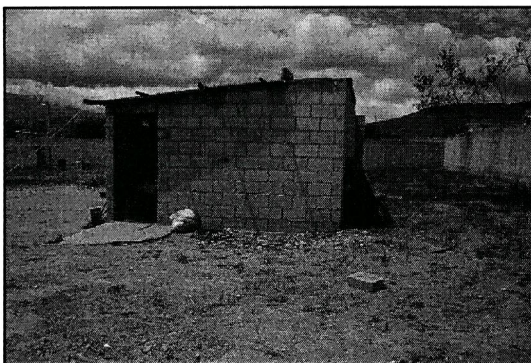
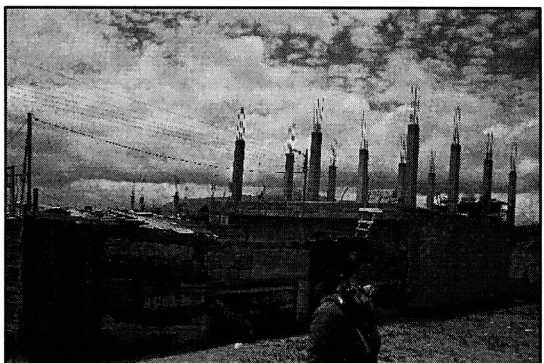
9.2 Materiales de las edificaciones construidas en el área de estudio:

Ítem	Descripción
Área	26 lotes, pertenecientes al barrio "Bellavista Décima Etapa", con un área total de 67.6044 m ²
PUOS	Según el Plan de Uso y Ocupación del Suelo del año 2018, el área de Uso Vigente es de tipo Residencial Urbano 2 en su totalidad.
Relieve	Los predios evaluados están ubicados entre los 2730 m.s.n.m. y los 2735 m.s.n.m. con una diferencia altitudinal de cinco metros sobre el nivel del mar. Además, presenta superficies planas a casi planas con un rango de inclinación menor a los 5 grados sobre la superficie terrestre.
Número de Edificaciones	16 lotes con edificación.
Tipos edificación : Casa/edificio de departamentos/Mediaagua (Construcción Informal)	<p>Al tratarse de una inspección visual, no se realizó ninguna prueba de tipo exploratorio, ni de remoción de materiales, sino de la evaluación de las edificaciones observadas exteriormente a los elementos estructurales y no estructurales, así como de los materiales de construcción.</p> <p>En el área en análisis se identificó estructuras con las siguientes características:</p> <ol style="list-style-type: none"> 1. Edificaciones de una planta, constituidas con estructura de mampostería simple de bloque fijado con mortero (arena, cemento, agua), cubierta con correas de madera y planchas de fibrocemento/zinc, algunas la cubierta se encuentra presionada empíricamente con piedras, o también tienen áreas sin enlucidos. 2. Edificaciones que cuentan con columnas de caña guadua, divisiones también de caña, cubierta con vigas de caña guadúa y planchas de fibrocemento. 3. Edificaciones que cuentan con columnas de hormigón armado, mampostería de bloque fijado con mortero, cubierta con correas de madera y planchas de fibrocemento, algunos tienen problemas de humedad y otros no cuentan con enlucidos. 4. Edificaciones de dos plantas que cuentan con pórticos de hormigón armado, mampostería de bloque fijado con mortero, losa de entrepiso y cubierta también de hormigón armado. <ul style="list-style-type: none"> • Se identificaron estructuras en proceso de construcción, observando columnas de hormigón armado.

NIVELES DE VULNERABILIDAD	LOTES
BAJA	24
MODERADA	1, 2, 3, 4, 5, 6, 7, 11, 12, 16, 17, 18, 19, 20, 26
ALTA	
MUY ALTA

NIVELES DE VULNERABILIDAD	LOTES
BAJA	24
MODERADA	- -
ALTA	1, 2, 3, 4, 5, 6, 7, 11, 12, 16, 17, 18, 19, 20, 26
MUY ALTA

- Se recomienda que los propietarios y/o poseesionarios del AHHYC, no construyan más viviendas en el macrolote evaluado, ni aumenten pisos/ plantas sobre las edificaciones existentes, hasta que el proceso de regularización del asentamiento culmine y se determine su normativa de edificabilidad específica que deberá constar en sus respectivos Informes de Regulación Metropolitana (IRM), previa emisión de la licencia de construcción de la autoridad competente que es la Secretaría de Territorio, Hábitat y Vivienda (STHV).

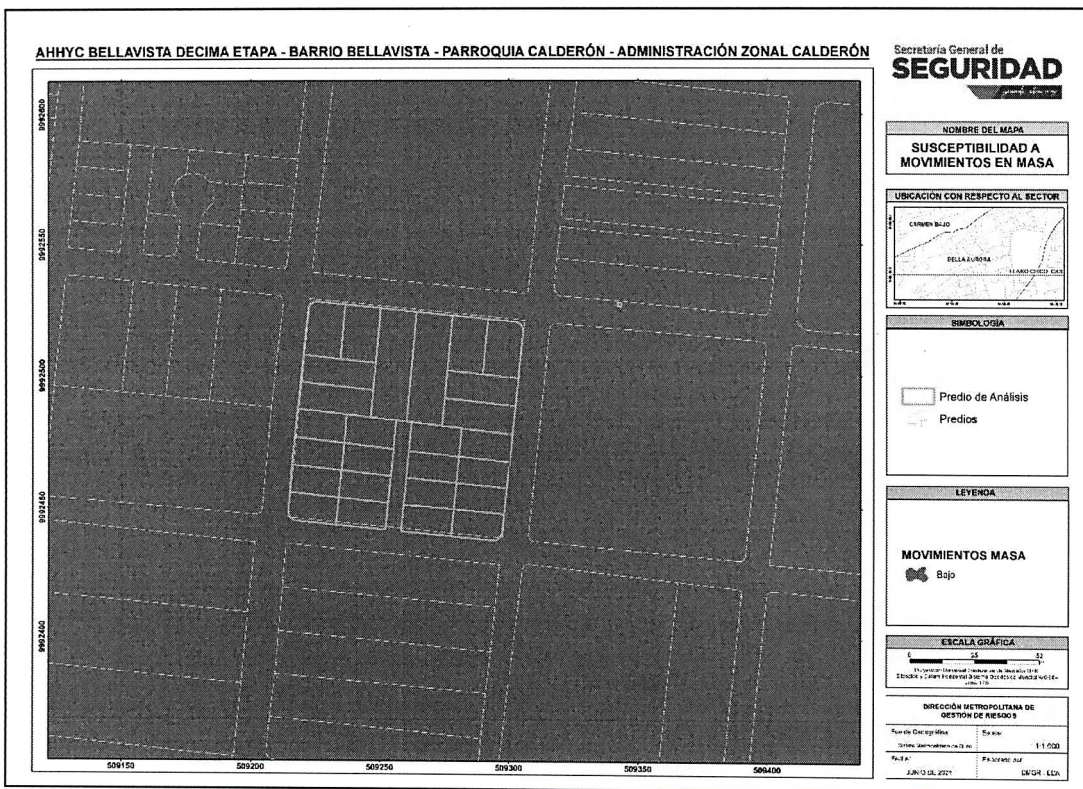
10.1.2 Susceptibilidad a Movimientos en Masa.

Localmente, el terreno presenta pendientes bajas (5 grados), por lo que la pendiente es plana a casi plana. Debido a las pendientes donde se ubica el AHHYC "Bellavista Décima Etapa", no existen excavaciones o cortes del terreno que han generado taludes. Con esta información se define que la **Amenaza por Movimientos en Masa es Baja** en el AHHYC "Bellavista Décima Etapa".
