**Asunto:** Definición y Replanteo vial, para el Asentamiento Humano de Hecho y Consolidado de Interés Social Denominado Barrio "SANTA MARÍA"

**Asunto:** Informe de Calificación de Riesgos del asentamiento humano de hecho y consolidado "Santa María".

**INFORME TÉCNICO**  
**Evaluación de Riesgo: Solicitud UERB**

**ASUNTO:** Regularización de Excedentes o Diferencias de Áreas de Terreno del  
AHHyC denominado "SANTA MARÍA"

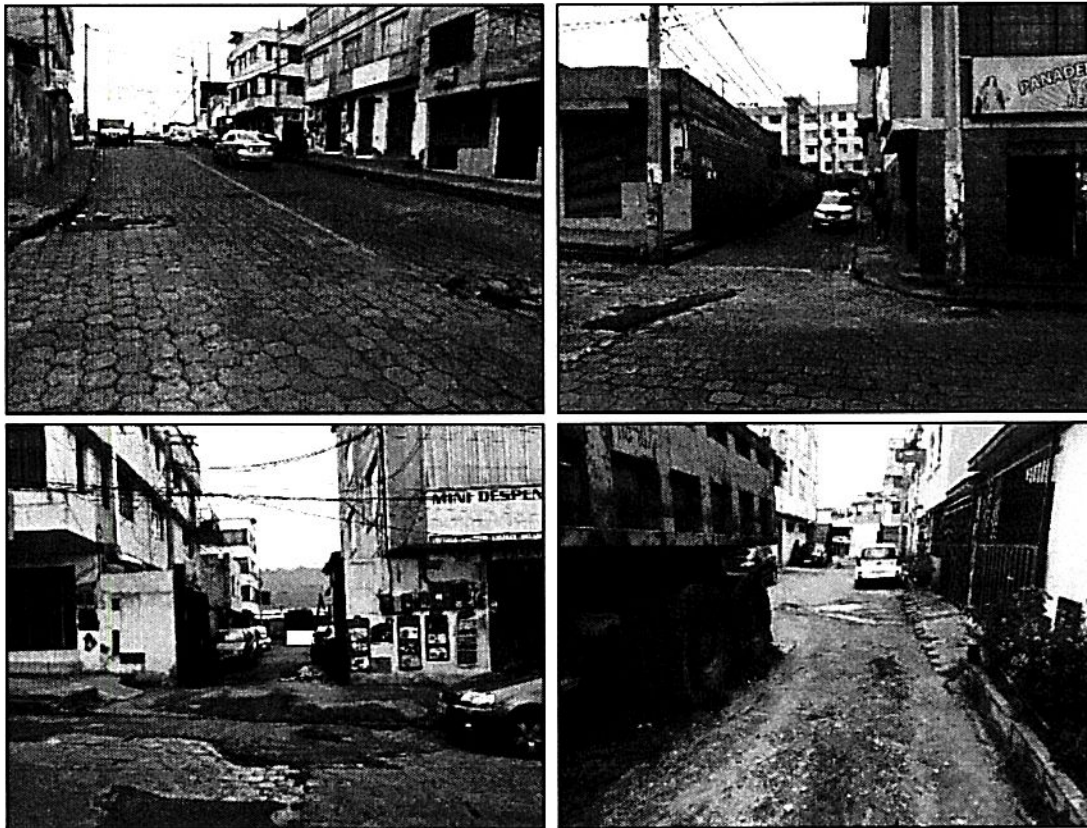
**9.1 Vías y pasajes existentes en el AHHC**

**Sistema Vial:** La calle y pasaje N61 –A son adoquinadas y cuenta con veredas y bordillo, además el pasaje "Acceso" es de suelo natural afirmado y no cuentan con cunetas, ni sumideros y tampoco bordillos, por lo que muestra una vulnerabilidad física alta ante fenómenos de erosión especialmente en temporada de lluvia.

- Se debe realizar el adoquinado o asfaltado del Pasaje "Acceso", para evitar procesos de erosión por aguas lluvias y el escurrimiento superficial que afecten a las viviendas del sector, esto considerando que el pasaje de acceso a los lotes es de tierra afirmada y sin un sistema adecuado de desagüe.
