DOCUMENTO: INFORME TÉCNICO INTERNO DE ACCIDENTES GEOGRÁFICOS PARA USO EXCLUSIVO DEL DMQ

INFORMACIÓN CATASTRAL DEL PREDIO

Número de predio:	416286
Geo clave:	
Clave catastral anterior:	1541201001
En derechos y acciones:	
Área de lote (escritura):	
Área de lote (levantamiento):	
ETAM (SU) - Según Ord. 026:	
Área bruta de construcción total:	
Frete del lote:	
Administración zonal:	LA DELICIA
Parroquia:	SAN ANTONIO
Barrio /Sector:

Fecha: 15-DICIEMBRE-2022

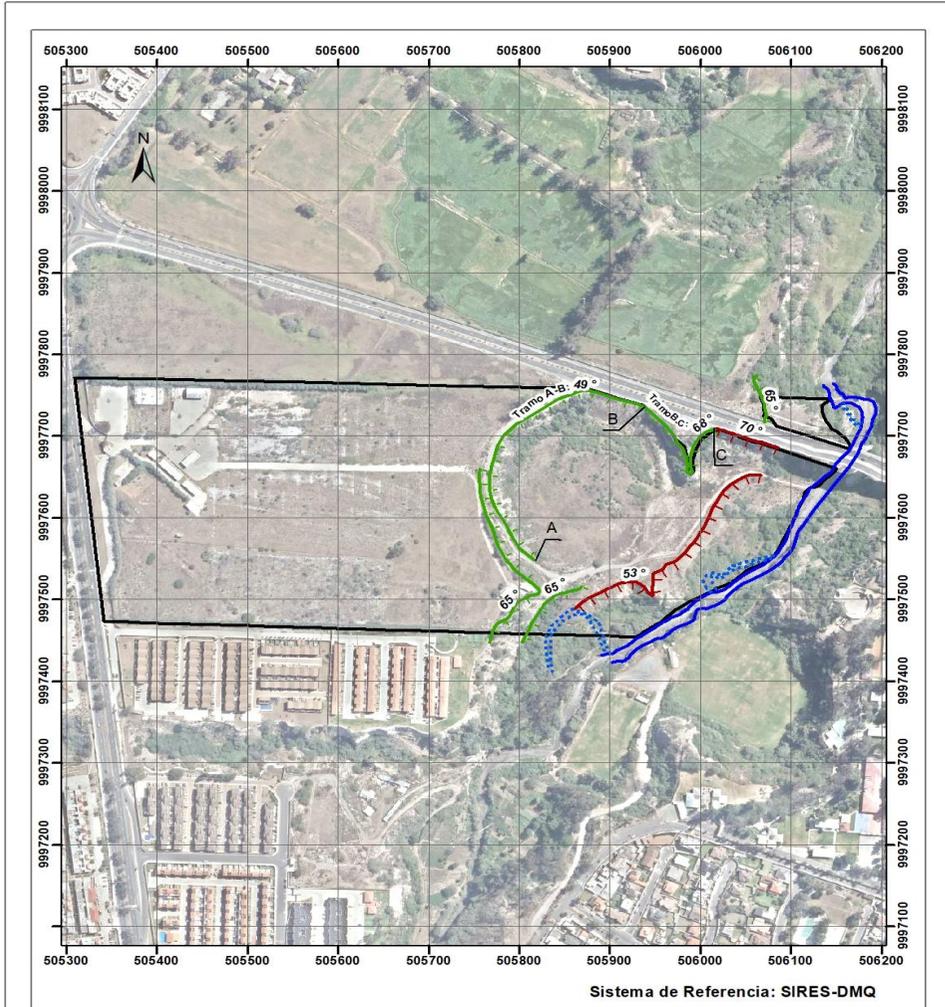
ÁNGULO DE INCLINACIÓN / PENDIENTE	OBSERVACIÓN
Quebrada (BQ)			
Abierta			
Rellena			
Talud (T)			
Natural	X	49° (CUARENTA Y NUEVE GRADOS), 65° (SESENTA Y CINCO GRADOS) Y 68° (SESENTA Y OCHO GRADOS)	
Artificial	X	53° (CINCUENTA Y TRES GRADOS) Y 70° (SETENTA GRADOS)	
Depresión (D)			
Abierta			
Rellena			
Ribera de Río			
Ribera de Río	X		
Cuerpo de Agua			
Laguna			
Embalse			
Cuenca Hidrográfica			
Acuíferos			
Otros

LA RIBERA DE RÍO HISTÓRICA CORRESPONDE AL AÑO 1984.
