INFORME SOCIO - ORGANIZATIVO N° 004 – UERB-AZCA-2017

ASENTAMIENTO HUMANO DE HECHO Y CONSOLIDADO DE INTERÉS SOCIAL DENOMINADO: COMITÉ PRO-MEJORAS SAN MIGUEL DE BELLAVISTA A FAVOR DE SUS SOCIOS

INFORME TÉCNICO
Evaluación de Riesgo: Solicitud UERB
Fecha de Inspección: 30/06/2016

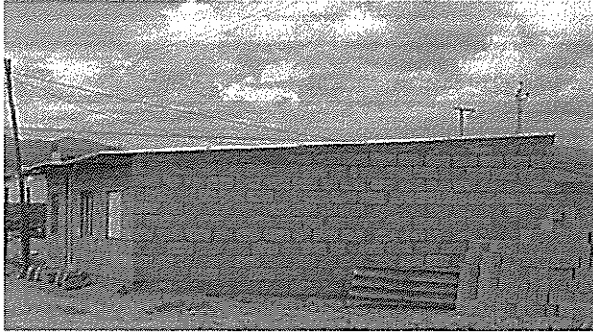
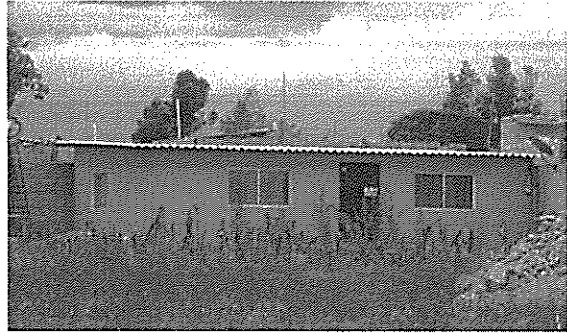
8.1.2 Viviendas con cubierta de fibrocemento.

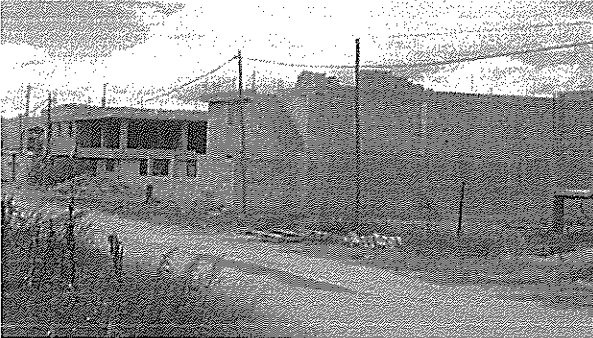
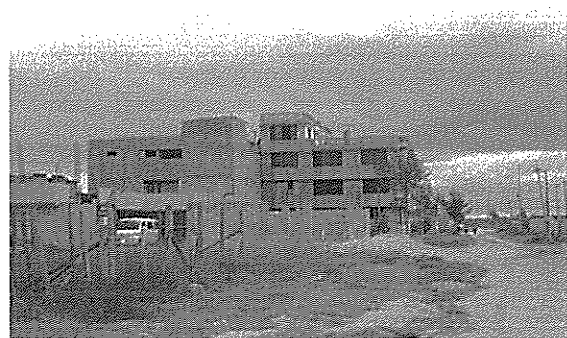
8.1.3 Viviendas conformadas por un sistema de pórticos y losas de hormigón armado que varían de un nivel a cuatro pisos.

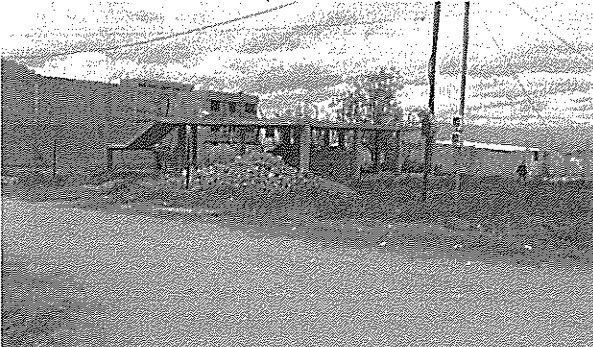
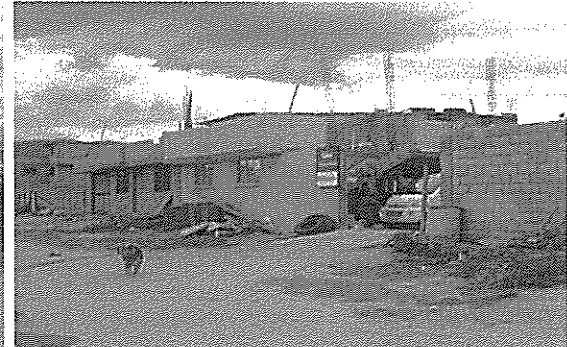
8.1.4 Viviendas en proceso de construcción.

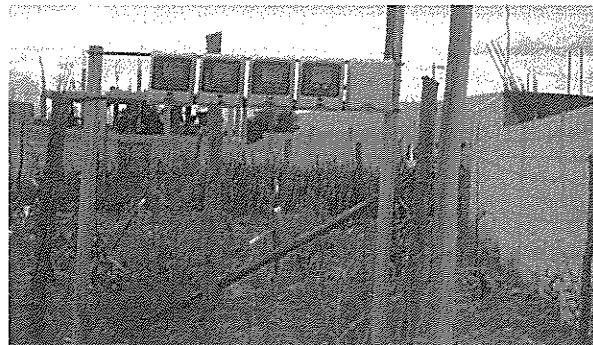
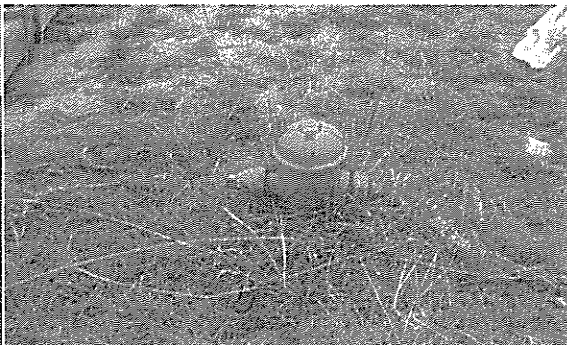
8.1.5 Servicios basicos en el sector

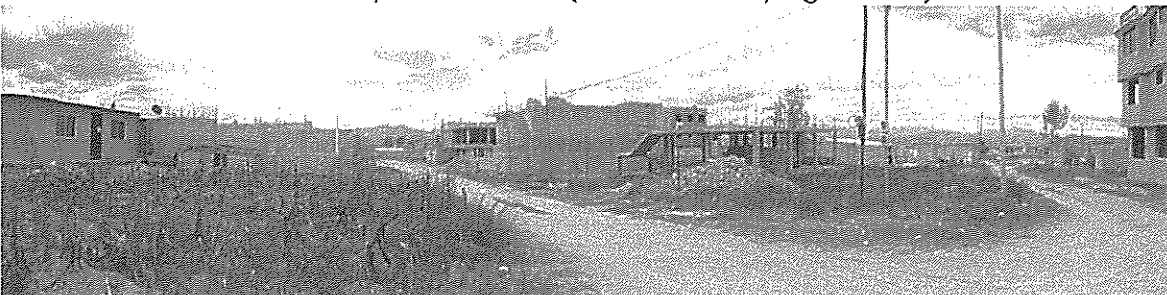
8.1.6 Pendiente del sector y uso del suelo (construcción y agricultura)
