INFORME TÉCNICO No. AZQ-DGT-UTV-IT-2020-070

ASUNTO: Informe Vial del Asentamiento Humano de Hecho y Consolidado de Interés Social denominado: "San José de Guamani"

**ASENTAMIENTO HUMANO DE HECHO Y CONSOLIDADO DENOMINADO
SAN JOSÉ DE GUAMANÍ**

INFORME TÉCNICO
Evaluación de Riesgo: Solicitud UERB
Fecha de inspección 28 / 11 / 2018

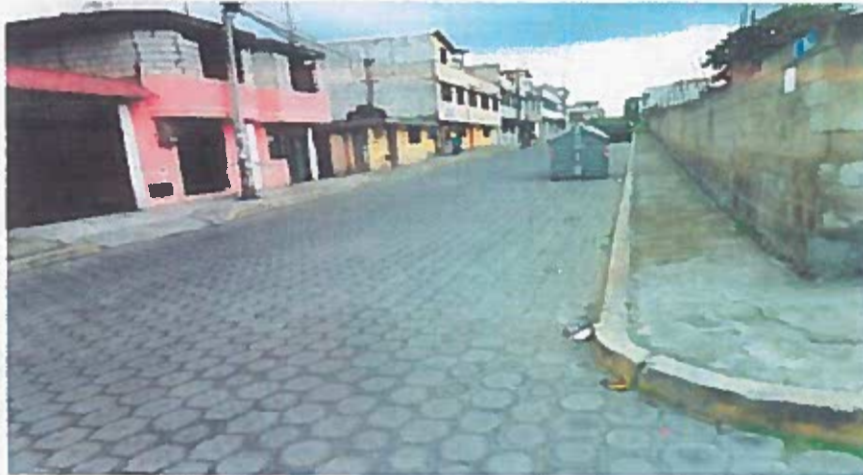
Foto 1 Calle Rio Puca

Sistema Vial: Las calles que colindan con el Barrio: Leonidas Dubles, Rio Puca y Pedro Quiñones se encuentran adoquinadas y pavimentadas, con bordillos y sumideros para recolección de aguas lluvias y sin cunetas presentando así una vulnerabilidad física baja ante fenómenos de erosión especialmente en temporada de lluvia.

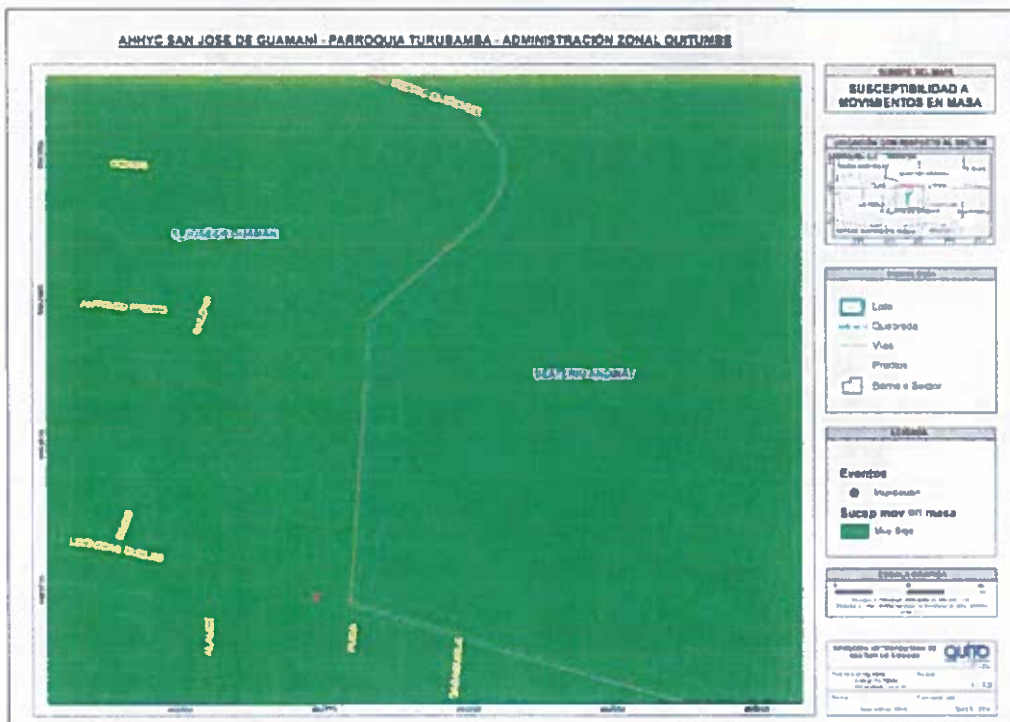
9.1.2 Susceptibilidad a Movimientos en Masa.

Por lo expuesto anteriormente se considera que la **Amenaza por Movimientos en Masa (deslizamientos) es Baja** para todos los lotes, sin embargo se debe considerar un alto potencial de erosión superficial y posibles procesos de subsidencia en un nivel **Alto** para todos los lotes del AHHYC "San José de Guamani".
