**INFORME LEGAL REFERENTE AL
ASENTAMIENTO HUMANO DE HECHO Y CONSOLIDADO DE INTERÉS SOCIAL
DENOMINADO "PLAYWOOD 2"**

Asunto: Informe técnico actualizado de replanteo vial del Asentamiento Humano de Hecho y Consolidado de Interés Social denominado: "Playwood 2".

INFORME TÉCNICO No. AZQ-DGT-UTV-IT-2020-068

INFORME TÉCNICO
Evaluación de Riesgo: Solicitud UERB
Fecha de inspección: 05/08/2018

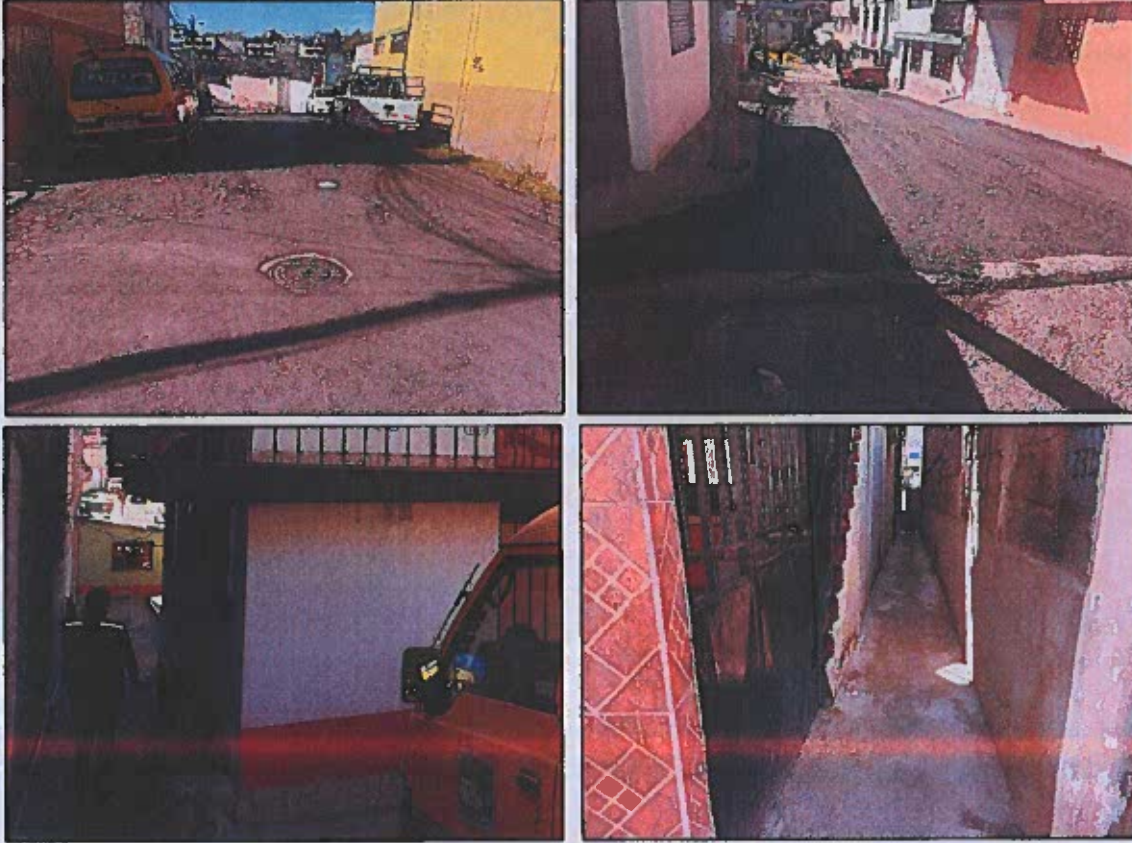
8.1.1 Entrada, vías y pasajes al AHHYC "Playwood 2" de la parroquia Quitumbe.

Sistema Vial: Al encontrarse las calles del barrio asfaltadas en su mayoría deterioradas, sin bordillos o con los mismos en mal estado, sin sumideros ni cunetas para la recolección y evacuación de escorrentía; además que los pasajes de hormigón simple tampoco cuentan con cunetas, ni sumideros, por lo que presenta una vulnerabilidad física moderada ante fenómenos de erosión especialmente en temporada de lluvia.

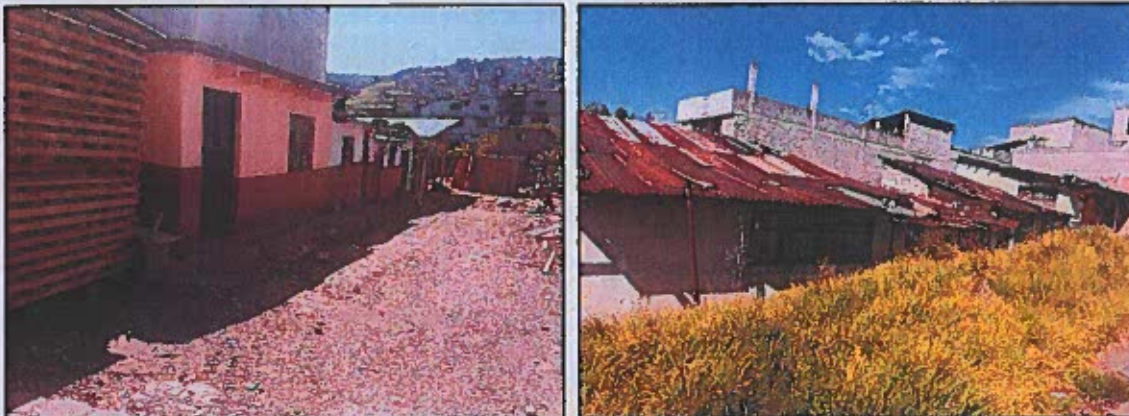
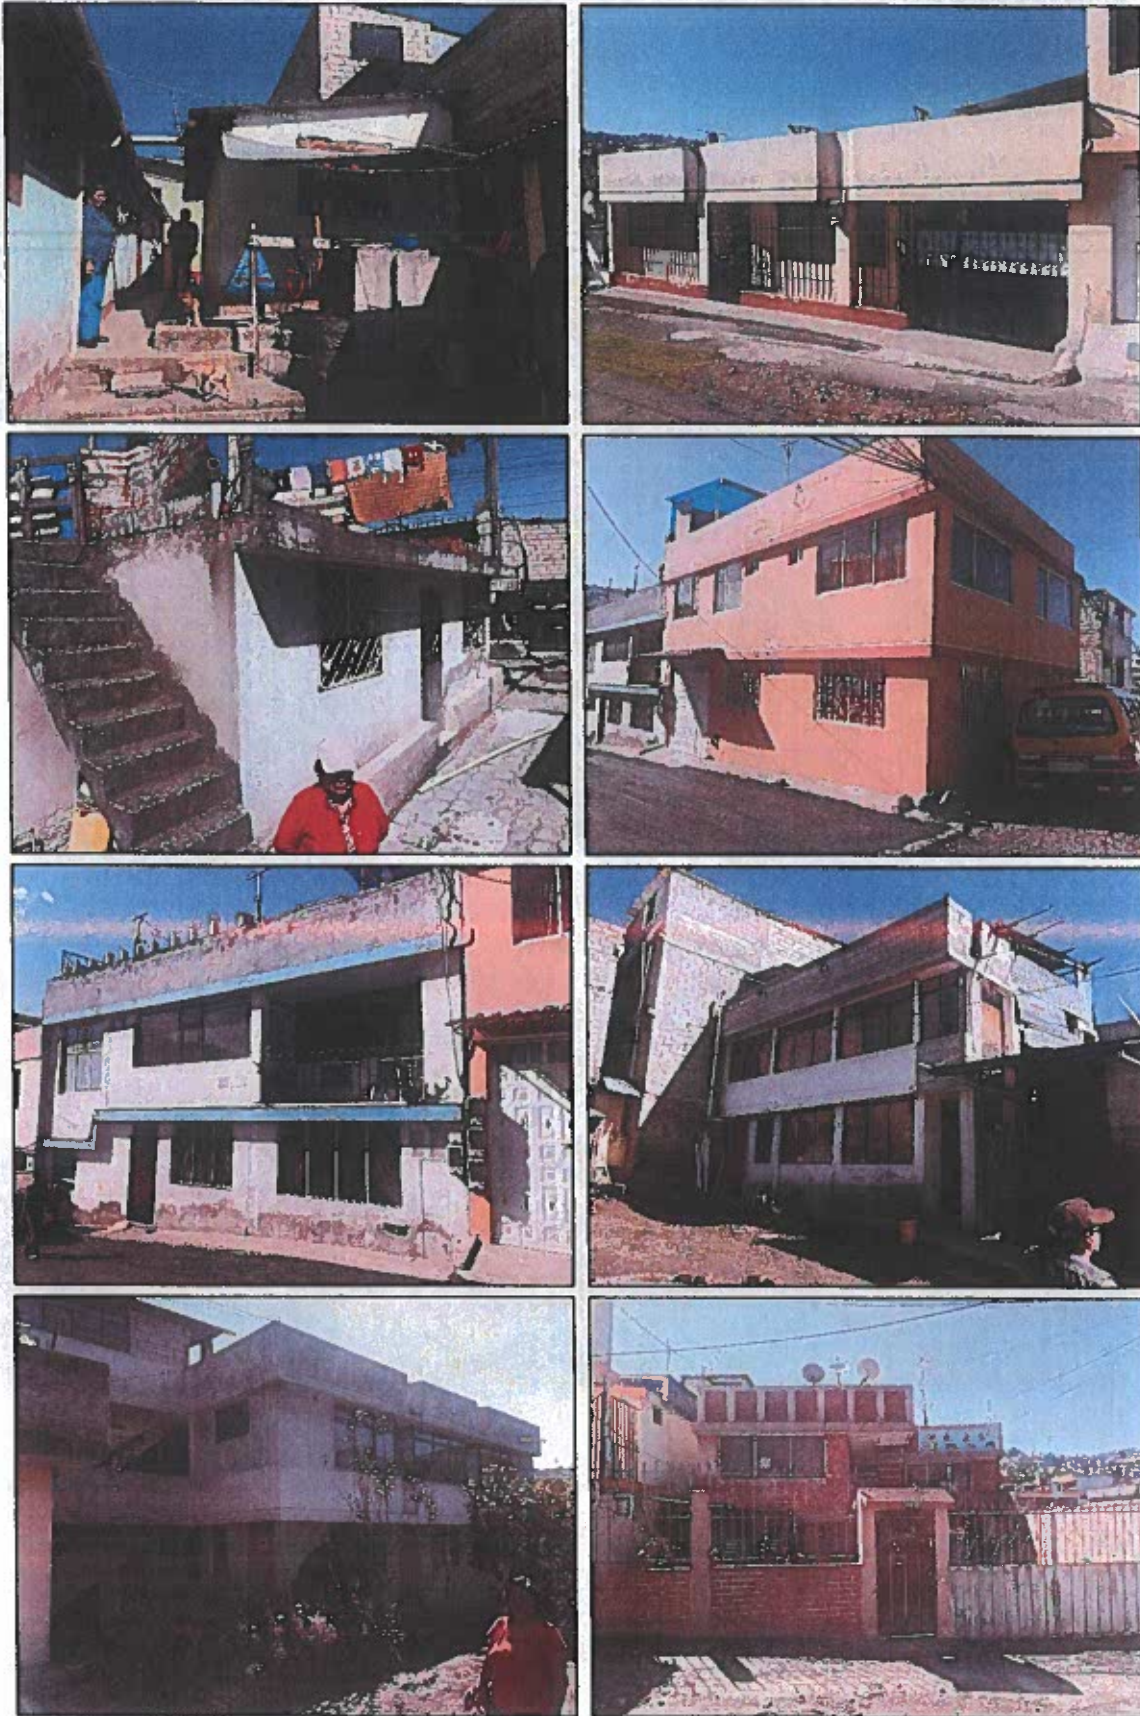
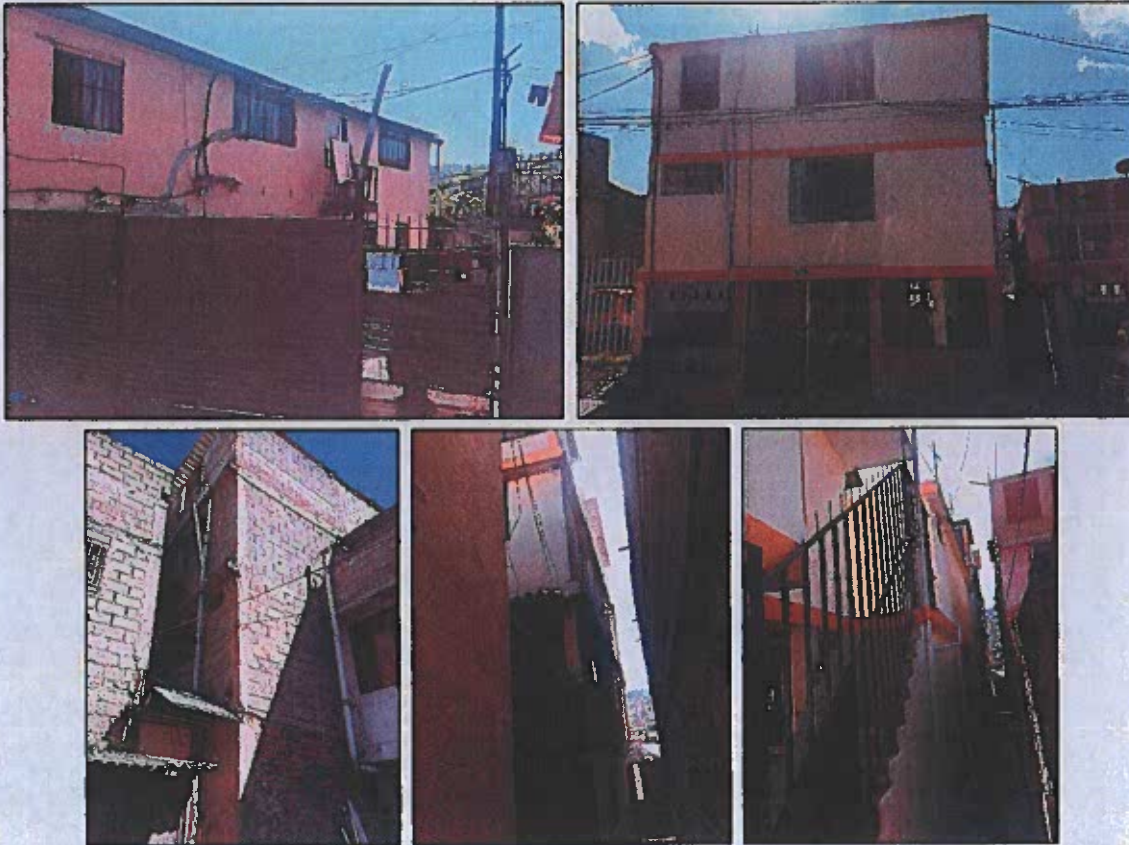
8.1.2 Materiales de las edificaciones construidas alrededor del area en estudio.

<p>6. Edificaciones de dos plantas, las cuales constan con sistemas de pórticos y losas de hormigón armado en el entrepiso y en la cubierta, mampostería de bloque fijado con mortero.</p> <p>7. Edificaciones de tres plantas conformadas con sistemas de pórticos de hormigón armado (vigas y columnas), losas de cubierta y entrepiso de hormigón armado, y mampostería de bloque fijado con mortero.</p> <p>8. Edificaciones de cuatro plantas conformadas con sistemas de pórticos de hormigón armado (vigas y columnas), losas de entrepiso de hormigón armado, mampostería de bloque fijado con mortero, cubierta con correas de madera o que soportan planchas de fibrocemento sujetas con pernos.</p> <p>Adicionalmente en el Barrio en análisis se observaron cerramientos de columnas hormigón armado con mampostería de bloque, rejas metálicas, perfiles metálicos con vallas de torsión simple, pingos de madera con planchas de zinc, además de módulos metálicos.</p>

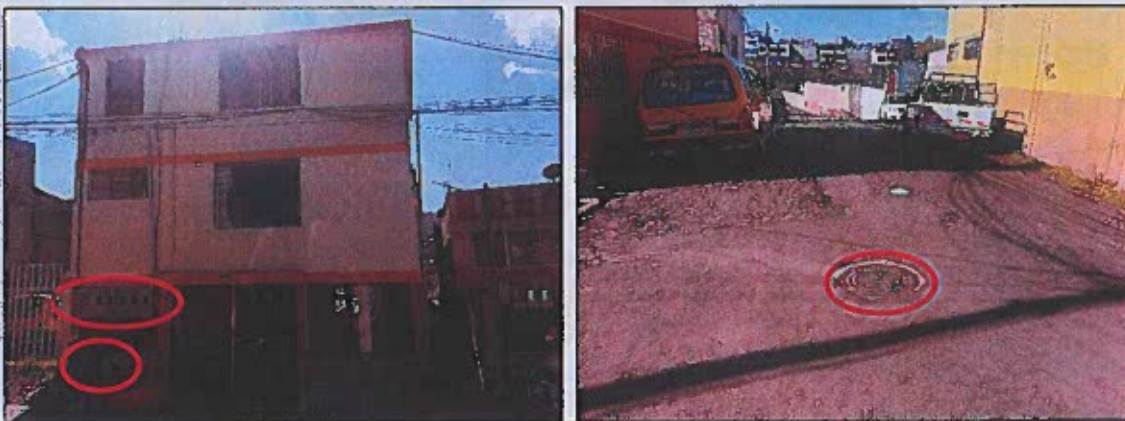
8.1.3 Servicios básicos en el sector existentes.

Uso edificación (vivienda, comercio, industria, educación)	Vivienda				
Existencia de servicios básicos (sí/no)	Energía eléctrica	Agua potable	Alcantarillado sanitario	Alcantarillado Pluvial	Telefonía fija
	SI	SI	SI	SI	SI
Otro tipo de información física relevante	Las calles del barrio se encuentran asfaltadas en su mayoría deterioradas, sin bordillos o con los mismos en mal estado, sin sumideros ni cunetas para la recolección y evacuación de escorrentía; además cuentan con pasajes de hormigón simple también sin cunetas, ni sumideros.
