DIRECCIÓN DE GESTIÓN DEL TERRITORIO
UNIDAD DE TERRITORIO Y VIVIENDA
INFORME DE REPLANTEO VIAL N° 173-RV-UTYV-18

INFORME TÉCNICO
Evaluación de Riesgo: Solicitud UERB
Fecha de inspección: 13/10/2018

Asunto: Informe de Nomenclatura AHHC "BARRIO PRADERAS DE CASPIGASÍ"

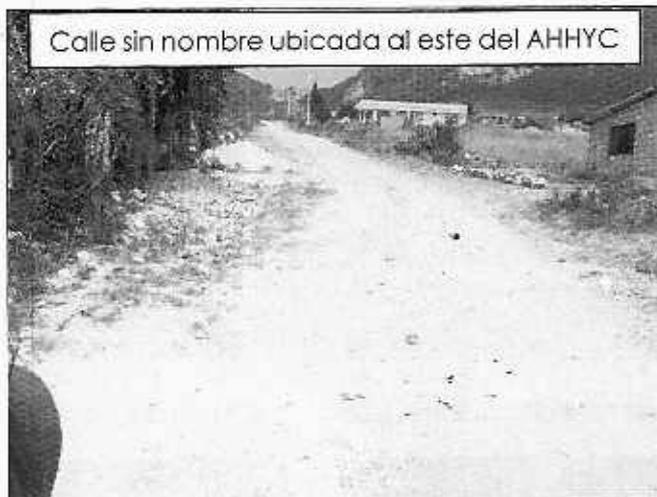
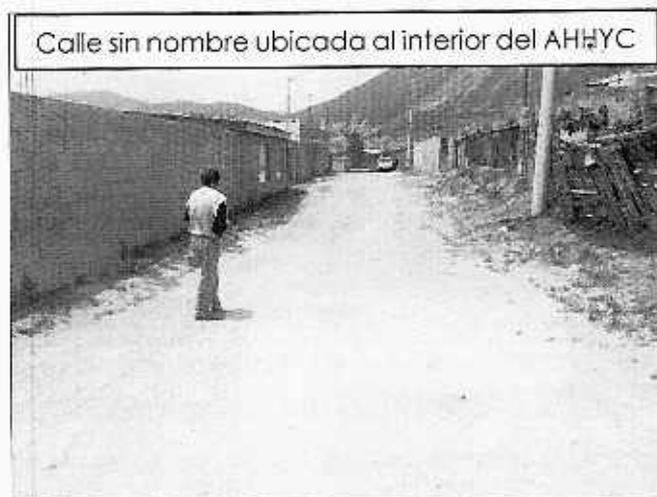
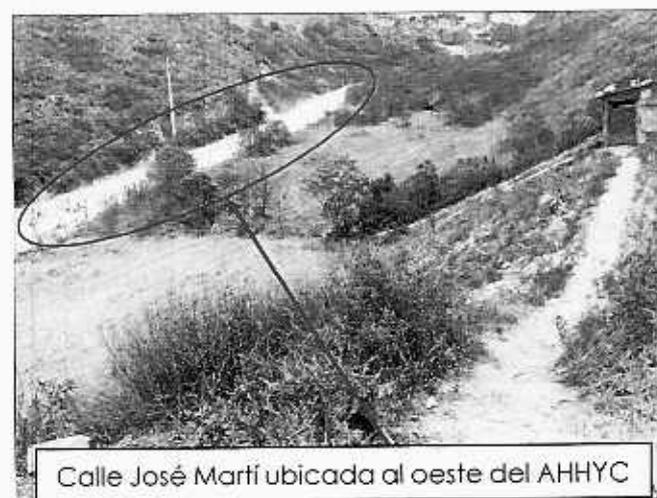
8.1.1 Vías del AHHYC "Praderas de Caspigasi":

Sistema Vial: Las calles S/N ubicadas al este y en el interior del AHHYC, así como la calle José Martí (oeste del AHHYC), son de tierra afirmada, sin cunetas, ni sumideros y tampoco bordillos; adicionalmente de acuerdo a la geodatabase disponible en esta Dirección, la calle José Martí se encuentra sobre una quebrada rellena, por lo expuesto las vías presentarían una vulnerabilidad física muy alta ante fenómenos de erosión especialmente en temporada de lluvia.

- Se recomienda que mediante mingas comunitarias se implemente sistemas de conducción de escorrentía (agua lluvia) en el pasaje de tierra afirmada para prevenir la erosión del suelo y arrastre de material que pueda afectar a viviendas y asentamientos humanos ubicados alrededor del área verde (quebrada rellena).

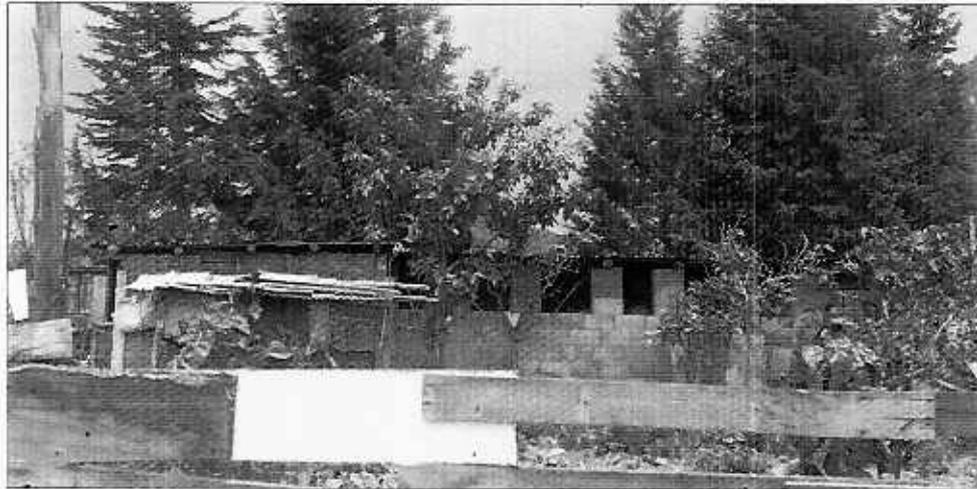
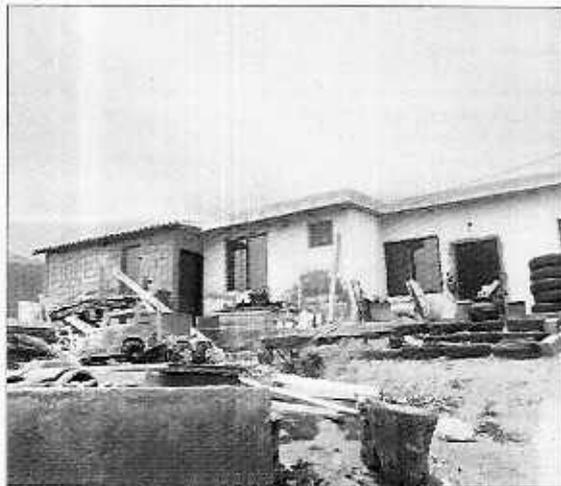
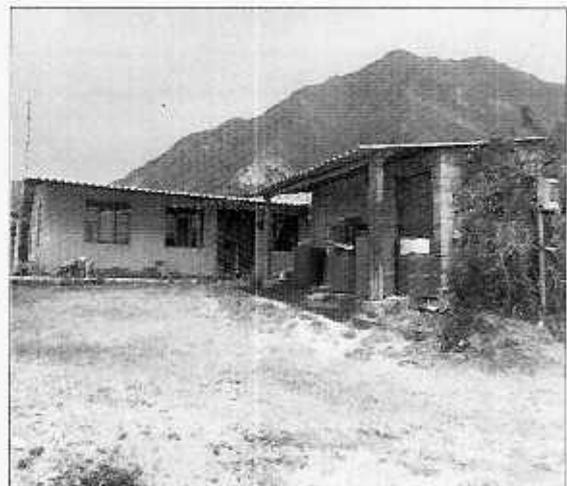
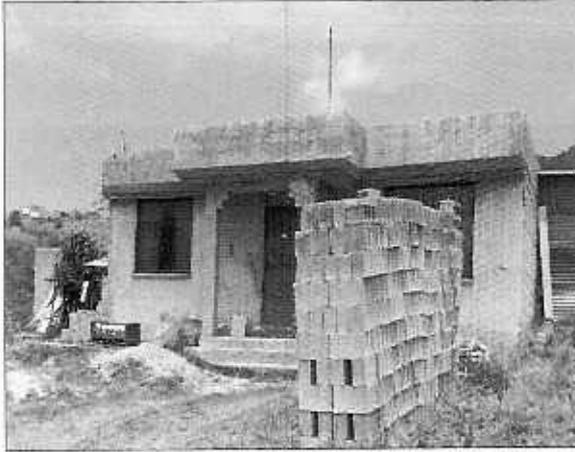
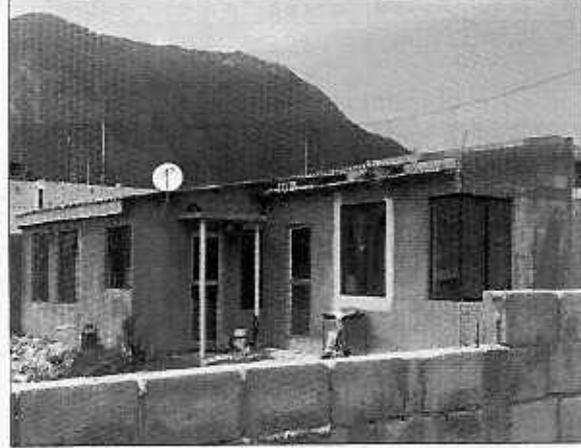
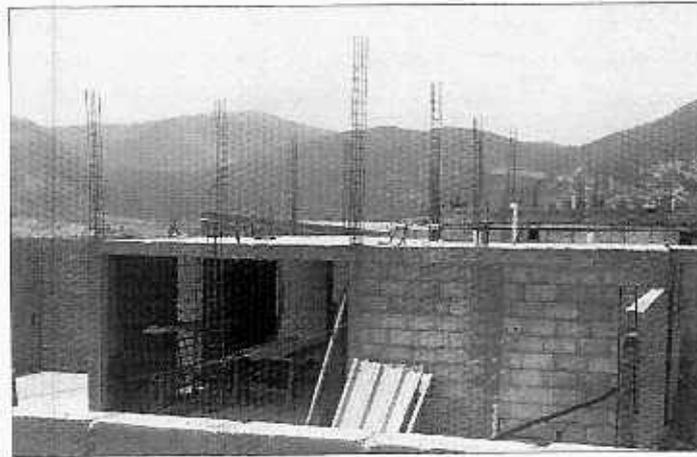
8.1.3 Materiales de las edificaciones construidas en el área en estudio:

- Por eventos sísmicos: Analizando las patologías estructurales, irregularidades en planta y elevación, sistema estructural de las edificaciones, tipo de mampostería, tipo de cubierta, sistemas de entrepisos, número de pisos, año de construcción, estado de conservación de la edificación, el suelo sobre el cual está cimentada la estructura; se estableció para la tipología constructiva indicada en el ítem Tipo de Edificaciones de la Sección 2, corresponde a una vulnerabilidad física como se detalla a continuación:

- **Riesgo por eventos sísmicos:** de manera general, todo el AHHYC "Praderas de Caspigasi" de la Parroquia San Antonio presenta condiciones de Riesgo Moderado Mitigable, debido a la vulnerabilidad de sus construcciones y el tipo de suelo

- Se recomienda que los propietarios y/o poseesionarios actuales no construyan más viviendas en el macrolote evaluado, ni aumenten pisos sobre las edificaciones existentes, hasta que el proceso de regularización del asentamiento culmine y se determine su normativa de edificabilidad específica que deberá constar en sus respectivos Informes de Regulación Metropolitana, previa emisión de la licencia de construcción de la autoridad competente.

- Posterior a la regularización del AHHYC "Praderas de Caspigasi", las edificaciones en proceso de construcción, aumento en planta o elevación y demás edificaciones dentro del área en análisis, que no dispongan de un diseño estructural o algún tipo de asesoría técnica, los propietarios deberán contratar a un especialista (Ingeniero/a Civil), para que realice evaluaciones estructurales de las viviendas y proponga alternativas de reparación y/o reforzamiento estructural en caso de ameritarlo.

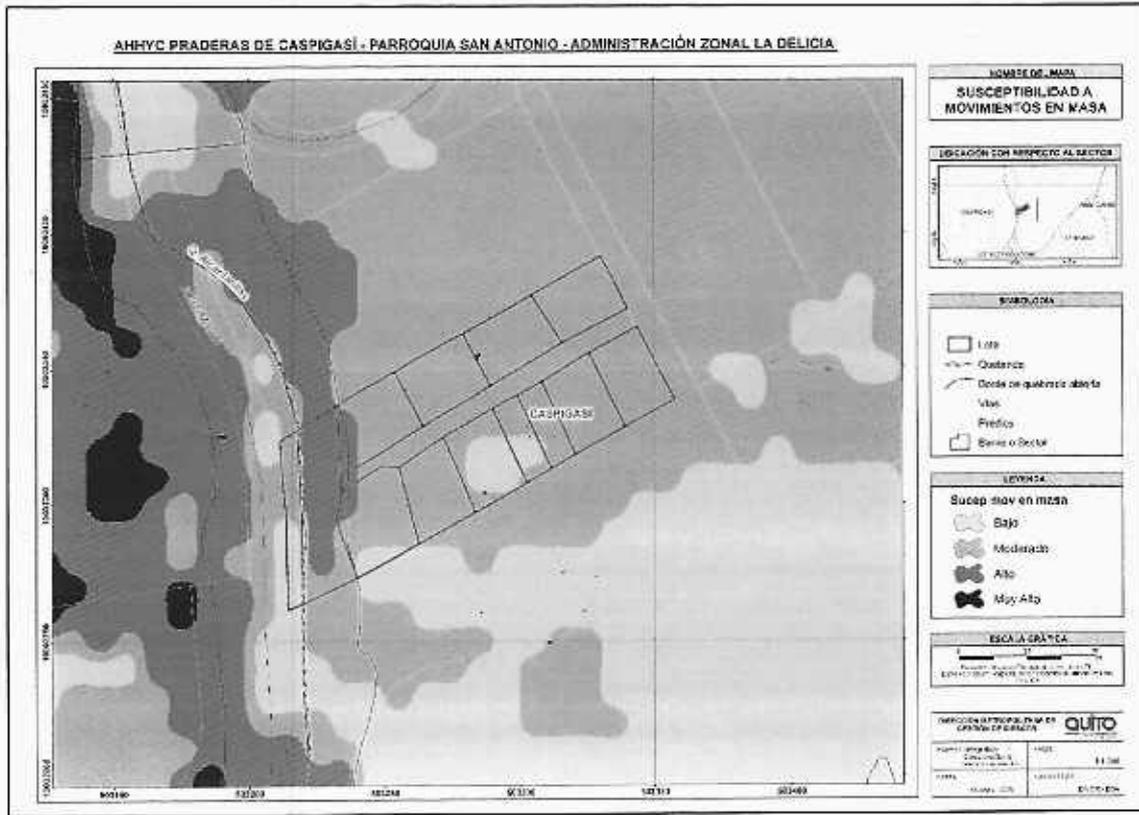
9.1.2 Susceptibilidad a Movimientos en Masa.

Por lo expuesto anteriormente se considera que la **Amenaza por Movimientos en Masa es baja** en el AHHYC "Praderas de Caspigasi" a excepción de los lotes 04 y 05 que presentan una amenaza Moderada-Alta por encontrarse colindantes con el desnivel hacia el área verde del AHHYC el cual a su vez es producto de un relleno de quebrada.

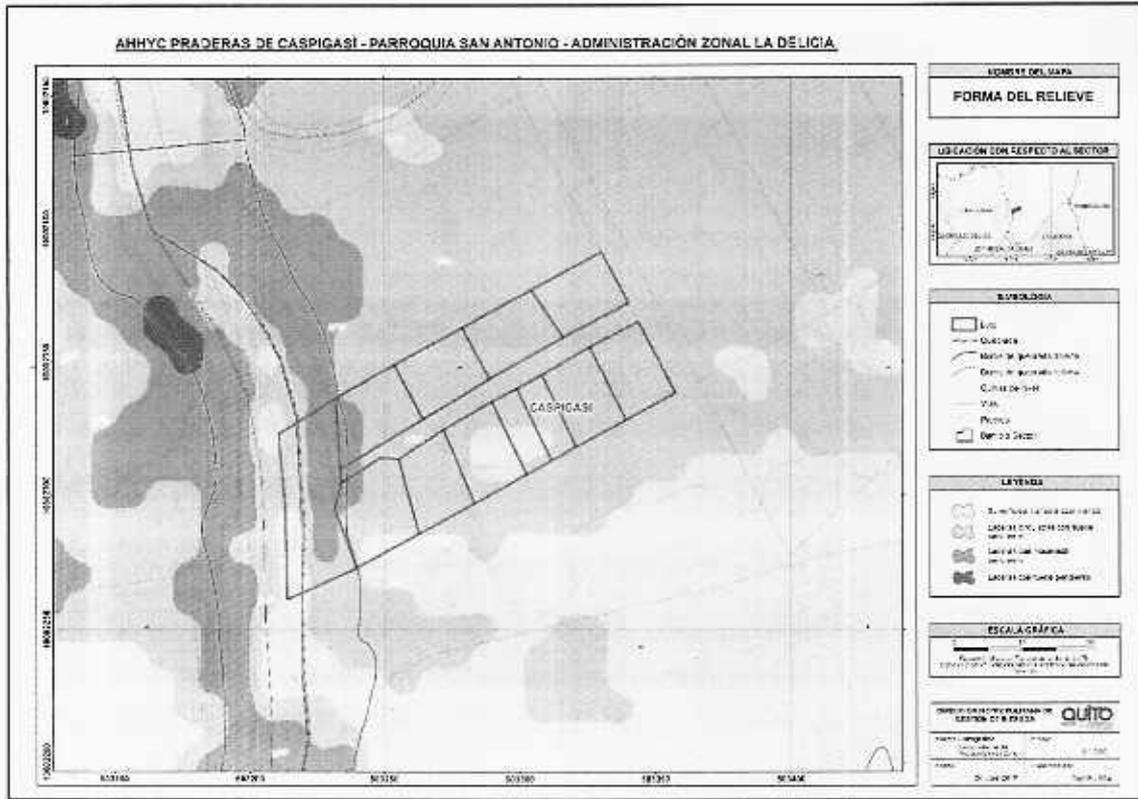
9.1.4 Pendiente

Localmente, el terreno presenta pendientes bajas (menor a 5 grados) por lo cual únicamente existen cortes de terreno de poca altura (< 2 metros) que no representan condiciones de amenaza. Por otra parte, las calles internas del barrio no cuentan con infraestructura de conducción y control de agua de escorrentía pluvial por lo cual el suelo es susceptible a ser erosionado durante períodos de precipitaciones intensas.
