INFORME SOCIO-ORGANIZATIVO N° 003-UERB-AZEE-2016

**ASENTAMIENTO HUMANO DE HECHO Y CONSOLIDADO DE INTERÉS SOCIAL
DENOMINADO: COMITÉ PRO MEJORAS JAMBELÍ DEL BARRIO NAVAL A
FAVOR DE SUS COPROPIETARIOS**

INFORME TÉCNICO N°. 003-UERB-AZEE-2016

INFORME TÉCNICO
Evaluación de Riesgo: Solicitud UERB
Fecha de Inspección: 18/08/2016

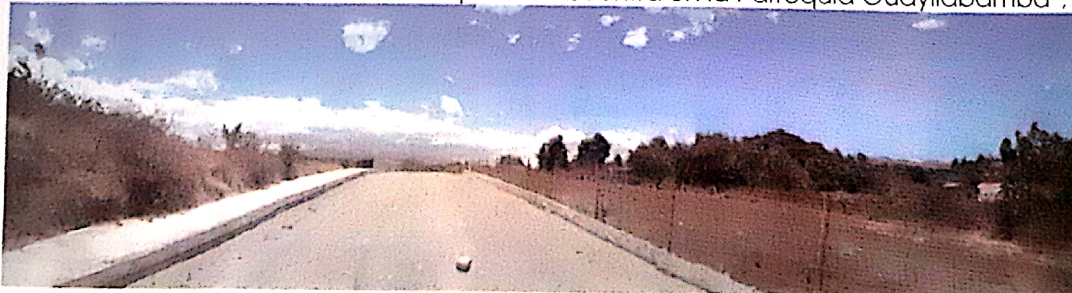
8.1.1 Entrada al AHHYC "Jambelí" que se encuentra en la Parroquia Guayllabamba",

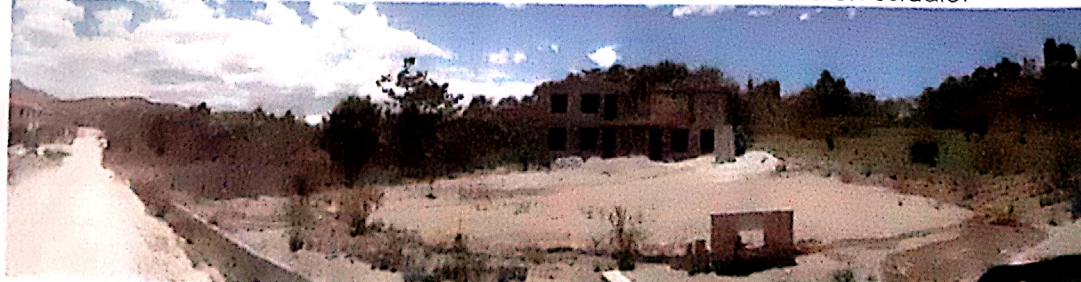
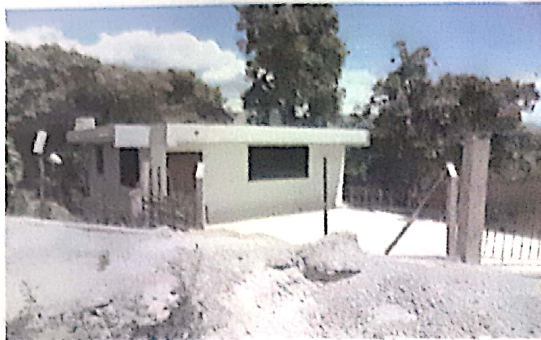
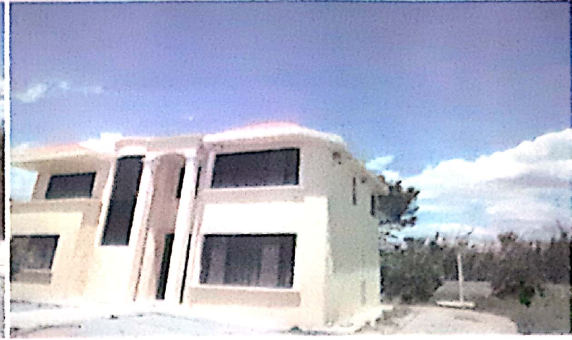
Edificación: De acuerdo a la observación de campo, alrededor del 50% de las construcciones presentan una **Vulnerabilidad Media** por estar construidas artesanalmente y sin normas técnicas.

8.1.2 Materiales de las edificaciones construidas alrededor del área en estudio.

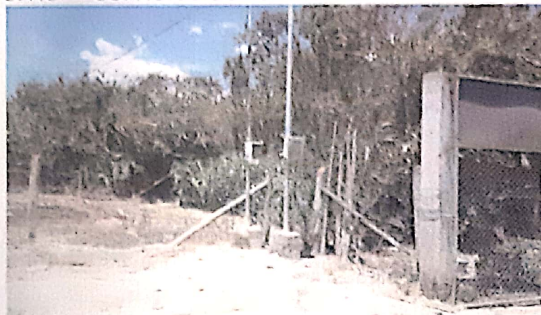
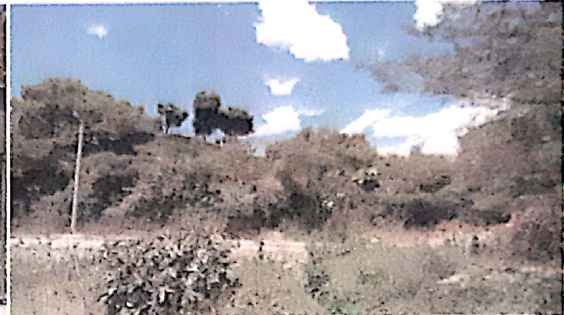
8.1.3 Servicios básicos en el sector existentes.

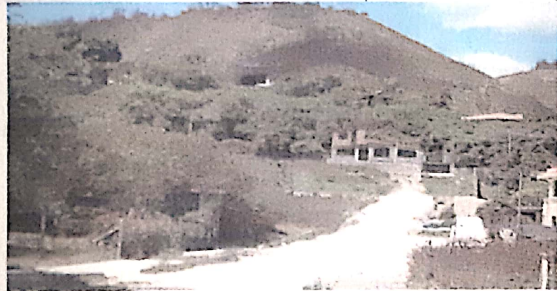
El análisis demuestra que el relieve del terreno presenta un 20% superficies planas a casi planas; 50% laderas onduladas con suave pendiente; 20% laderas con moderada pendiente y un 10% laderas con fuerte pendiente. Esto conlleva a que la susceptibilidad del terreno a generar procesos de inestabilidad y movimientos en masa (deslizamientos) sea de **Moderado**.

8.1.4 Pendiente del sector y uso del suelo (construcción y cortes del terreno)

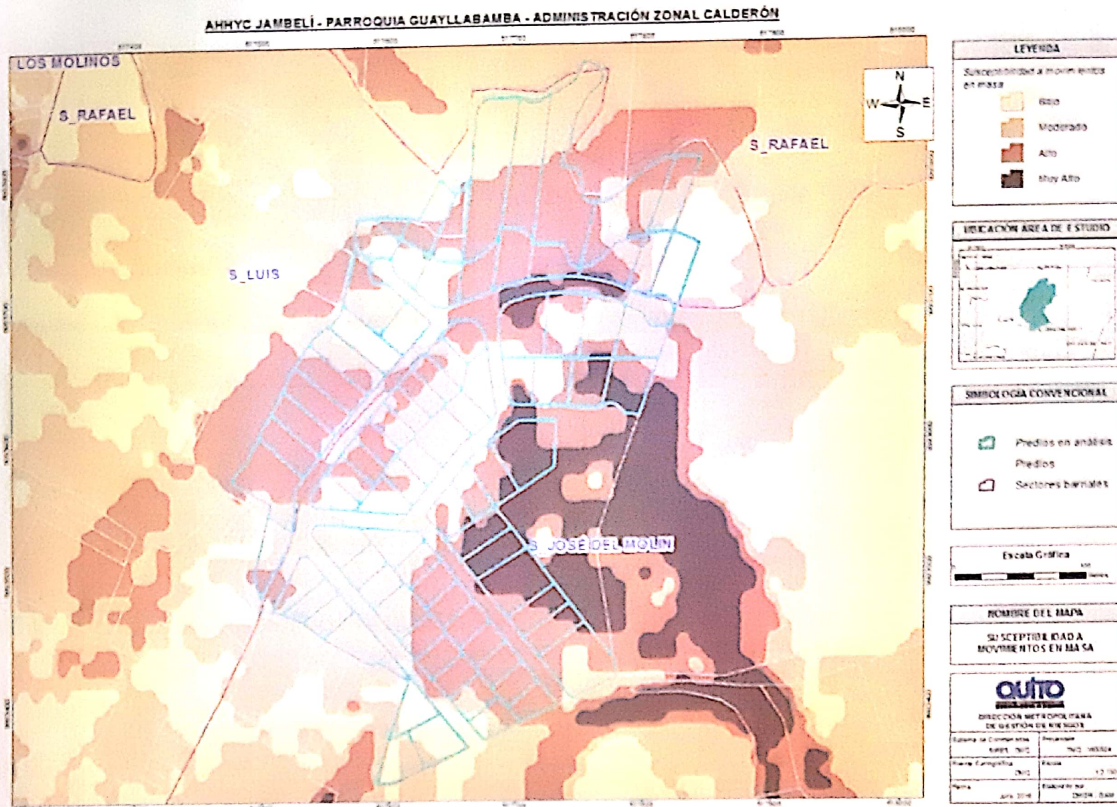
8.2.2 Susceptibilidad a Movimientos en Masa

Según la cobertura disponible en la DMGR, el sector barrial evaluado se ubica sobre una zona que presenta un valor de **susceptibilidad a movimientos en masa Bajo (15%), Moderado (40%), Alto (30%) y Muy Alto (15%)**. La estabilidad geomorfológica que presenta es **Favorable** en su totalidad; de acuerdo a lo cartografiado hasta el momento en esta zona del DMQ.

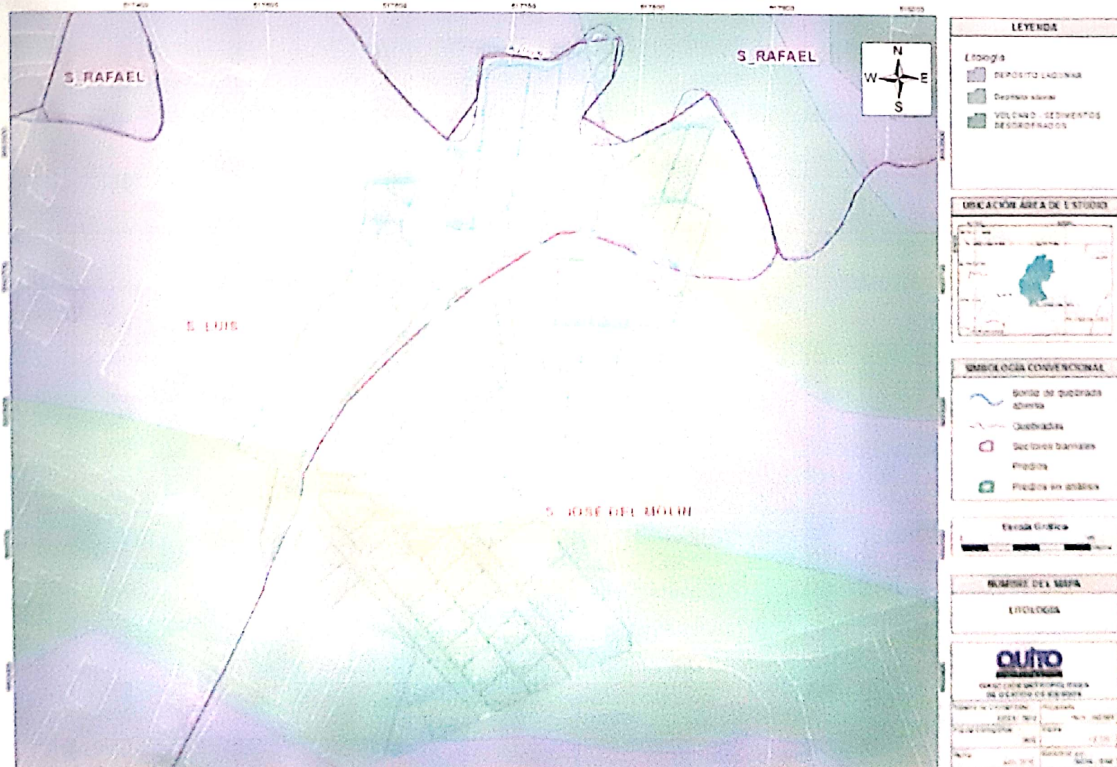
8.2.5 Litología

La litología dominante en el sector corresponde a depósitos lagunares y depósitos aluviales compactados. En la parte Nor-este se tiene la presencia de volcano-sedimentos. Estos materiales en condiciones drenadas (natural) presentan buenas propiedades geológico-geotécnicas, las mismas que en condiciones saturadas disminuyen y generan fenómenos de inestabilidad de terrenos superficiales que

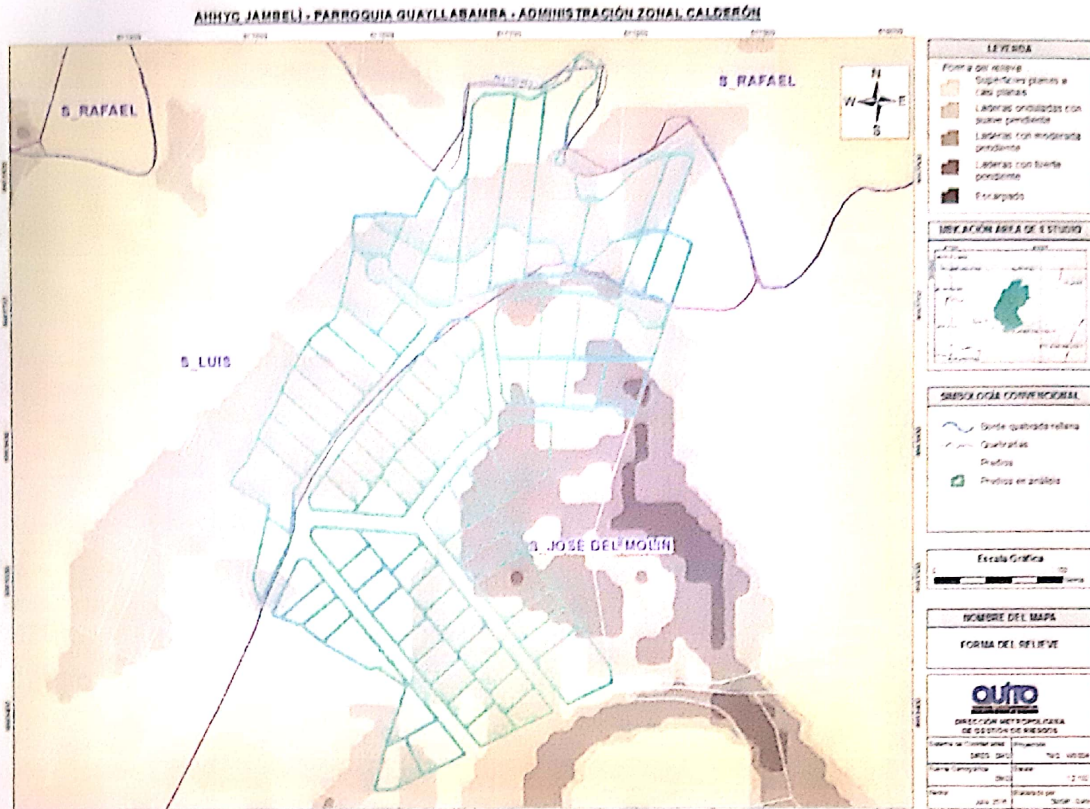
8.2.6 Pendientes

Distancia del borde de quebrada	Entre 12 y 18 metros aproximadamente
Pendiente	El terreno presenta 4 tipos de pendientes: superficie plana a casi plana, ladera ondulada con suave pendiente, ladera con moderada pendiente y fuerte pendiente.
Profundidad de Quebrada	11 metros aproximadamente
Cima de colina/loma	Inclinación que va desde el 2% a 60% o de 6 a 50 grados.
Relleno de Quebrada	N/A
