Asunto: Actualización del informe de riesgos del Asentamiento Humano de Hecho y Consolidado denominado: Comité Pro-Mejoras "Miravalle Camino de los Incas 2 y 3 Etapa"

INFORME TÉCNICO
Evaluación de Riesgo: Solicitud UERB
Fecha de inspección: 03/01/2020

Coordenadas WGS 84/UTM 17S	Administración Zonal	Parroquia	Nombre del barrio
X: 777260; Y: 9968659 Z: 3032 msnm aprox.	ELOY ALFARO	ARGELIA	MIRAVALLE CAMINOS DEL INCA 2 Y 3

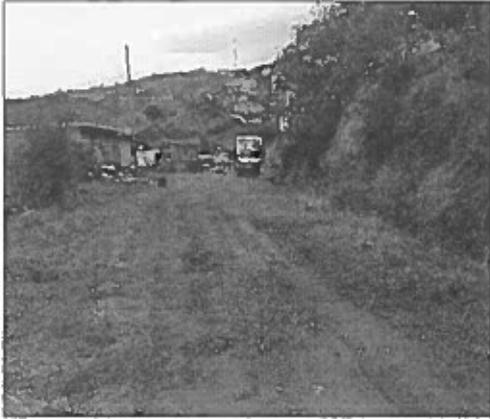
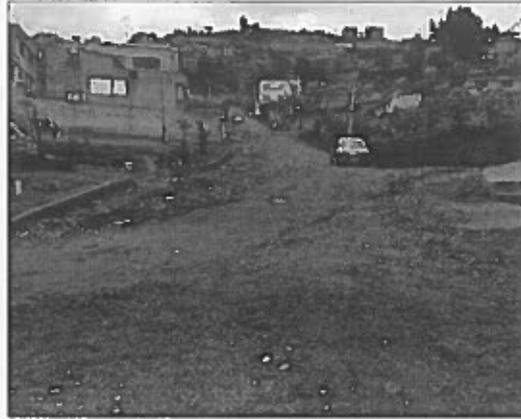
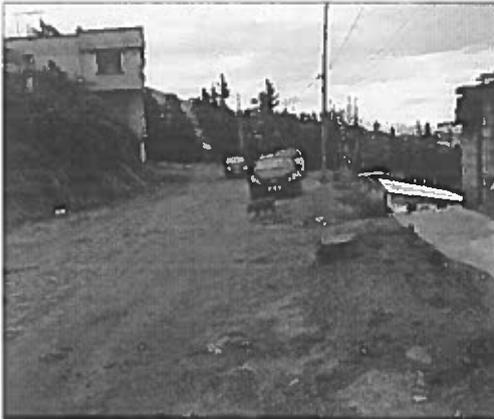
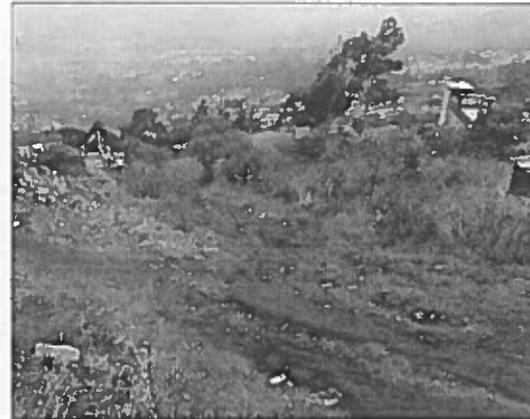
9.1.1 Vías y pasajes existentes en el AHHC:

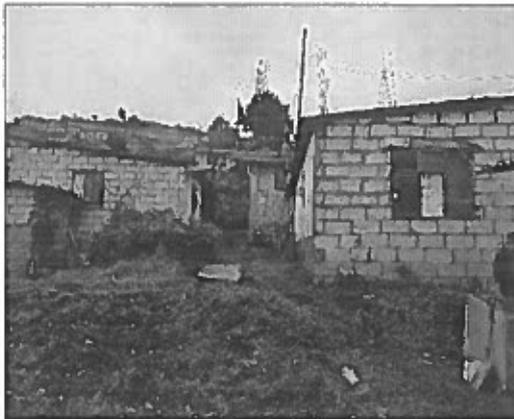
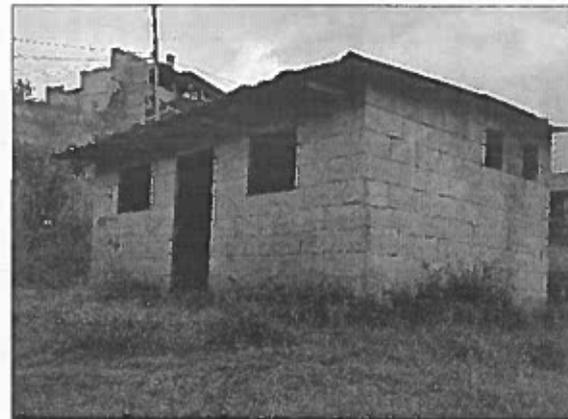
9.1.2 Materiales de las edificaciones construidas en el área de estudio:

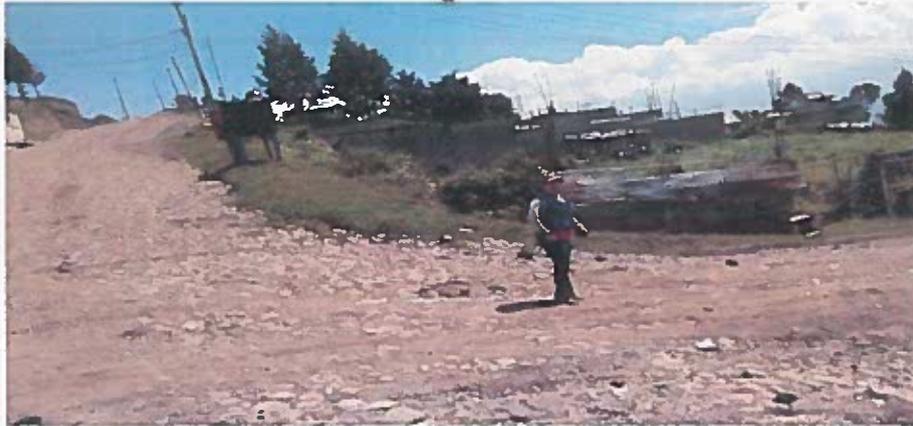
Entrada al AHHYC "Miravalle Camino de Los Incas 2 Y 3 Etapa" de la Parroquia La Argelia.

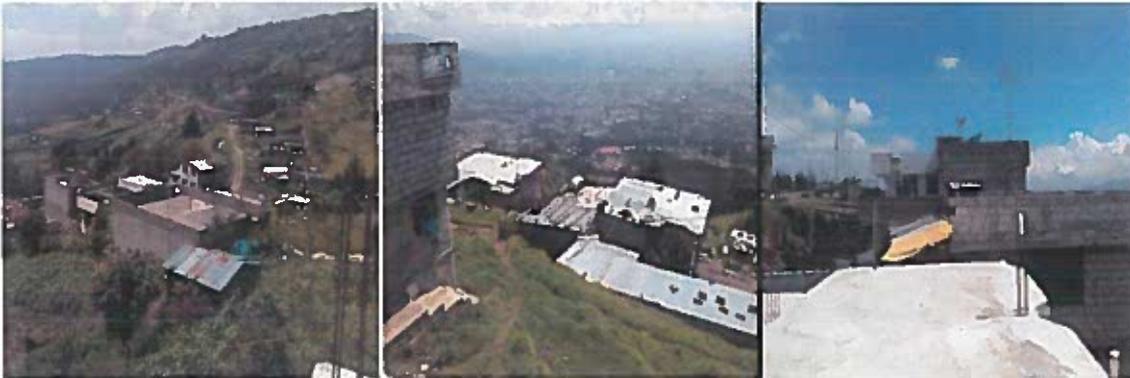
Las viviendas que conforman el barrio en estudio no fueron construidas tomando en cuenta parámetros de sismo-resistencia estructural, ni la carga portante del suelo. Ambos factores son muy importantes para reducir posibles daños asociados a amenazas sísmicas y por inestabilidad de terrenos. Así, la resistencia sísmica de las estructuras en las construcciones del sector no está garantizada.

8.1.1 Materiales de las edificaciones construidas alrededor del area en estudio.

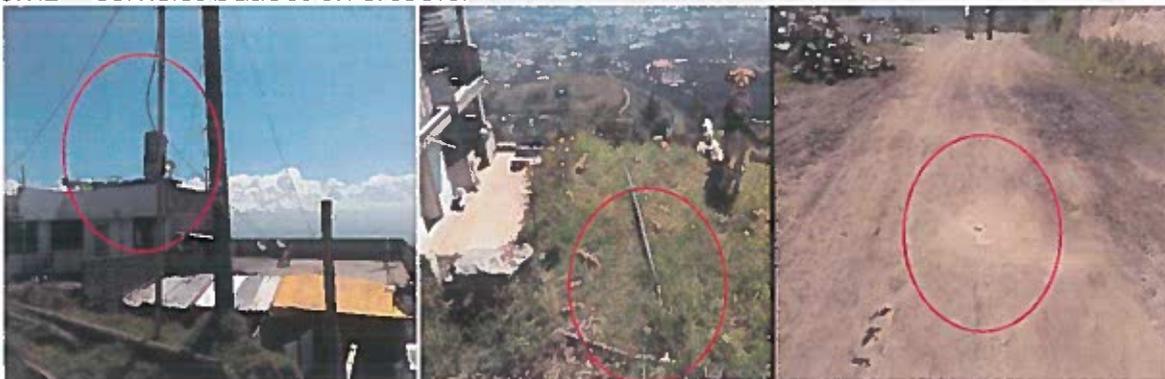
8.1.2 Servicios basicos en el sector

- Posterior a la regularización del AHHYC y con trazado vial aprobado la EPMAPS podrá implementar y concluir el sistema de alcantarillado pluvial y sanitario que evite la erosión del suelo por ser una zona que presenta una moderada y fuerte inclinación, de esta forma mejorar las condiciones de vida de la población mediante los servicios descritos. Acciones que restringirán la erosión del suelo en época de lluvia ya que esta recorre a favor de la pendiente generando infiltración al terreno.

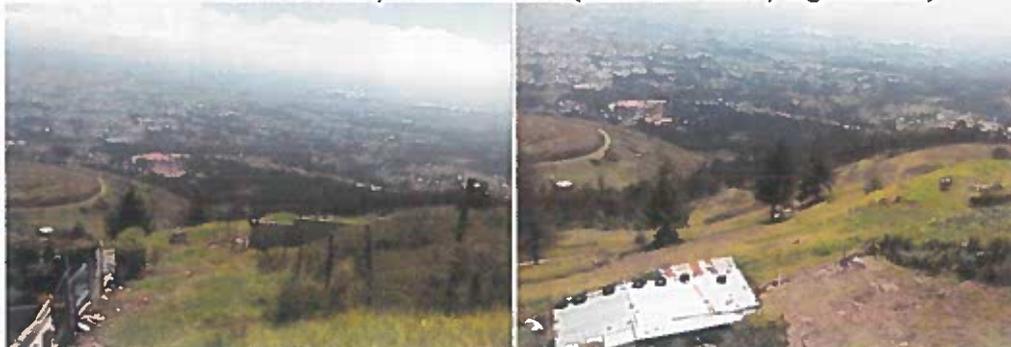
8.1.3 Pendiente del sector y uso del suelo (construcción y agricultura)

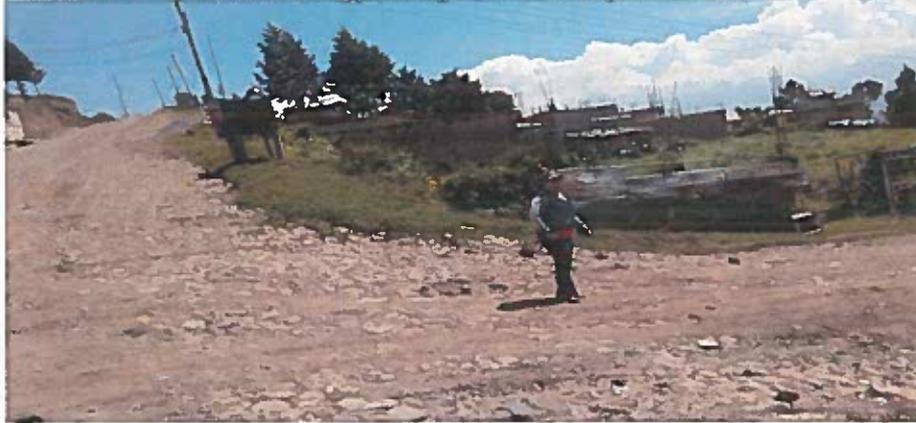
Entrada al AHHYC "Mira Valle Segunda y Tercera etapa" de la Parroquia La Argelia.

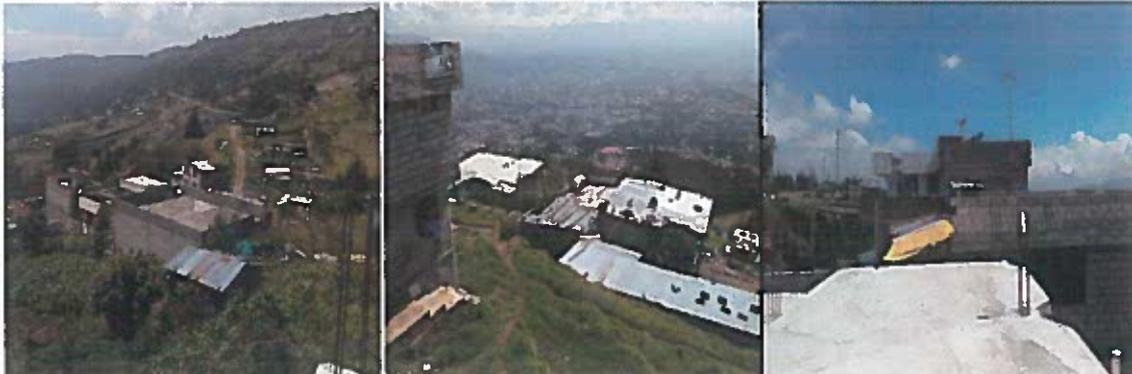
Las viviendas que conforman el barrio en estudio no fueron construidas tomando en cuenta parámetros de sismo-resistencia estructural, ni la carga portante del suelo. Ambos factores son muy importantes para reducir posibles daños asociados a amenazas sísmicas y por inestabilidad de terrenos. Así, la resistencia sísmica de las estructuras en las construcciones del sector no está garantizada.

8.1.1 Materiales de las edificaciones construidas alrededor del area en estudio.

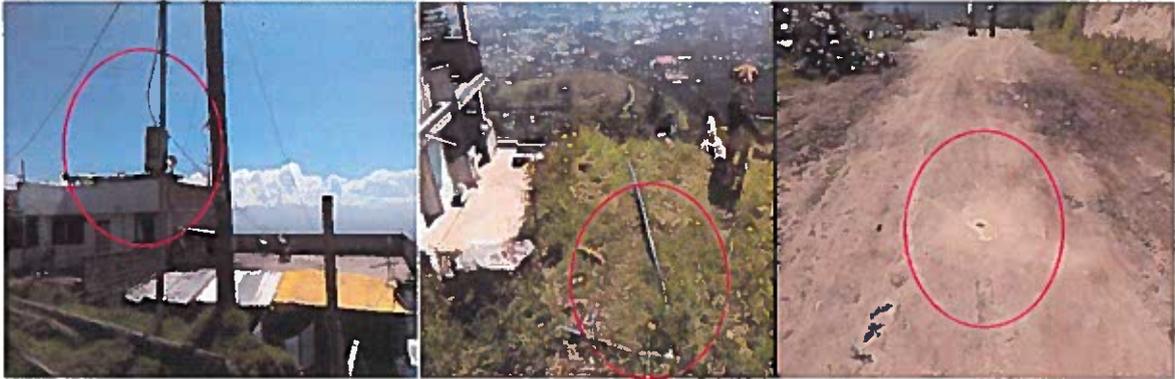
8.1.2 Servicios basicos en el sector

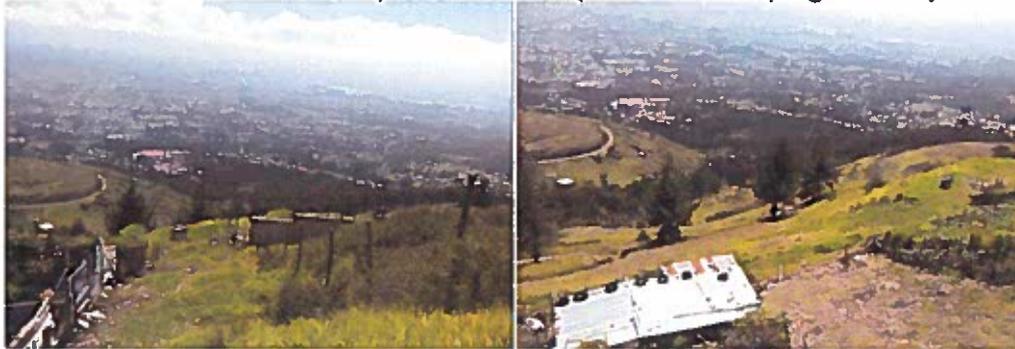
8.1.3 Pendiente del sector y uso del suelo (construcción y agricultura)
