Nº. 145-AT-DMGR-2018

INFORME TÉCNICO
Evaluación de Riesgo: Solicitud UERB
Fecha de Inspección: 19/05/2018

Oficio No. SGSG-DMGR-2018-0539
DM Quito, 08 de junio de 2018
Ticket GDOC N° 2018-043955

Asunto: Respuesta a solicitud de informe de riesgos
Ref. Oficio No. UERB-0418-2018

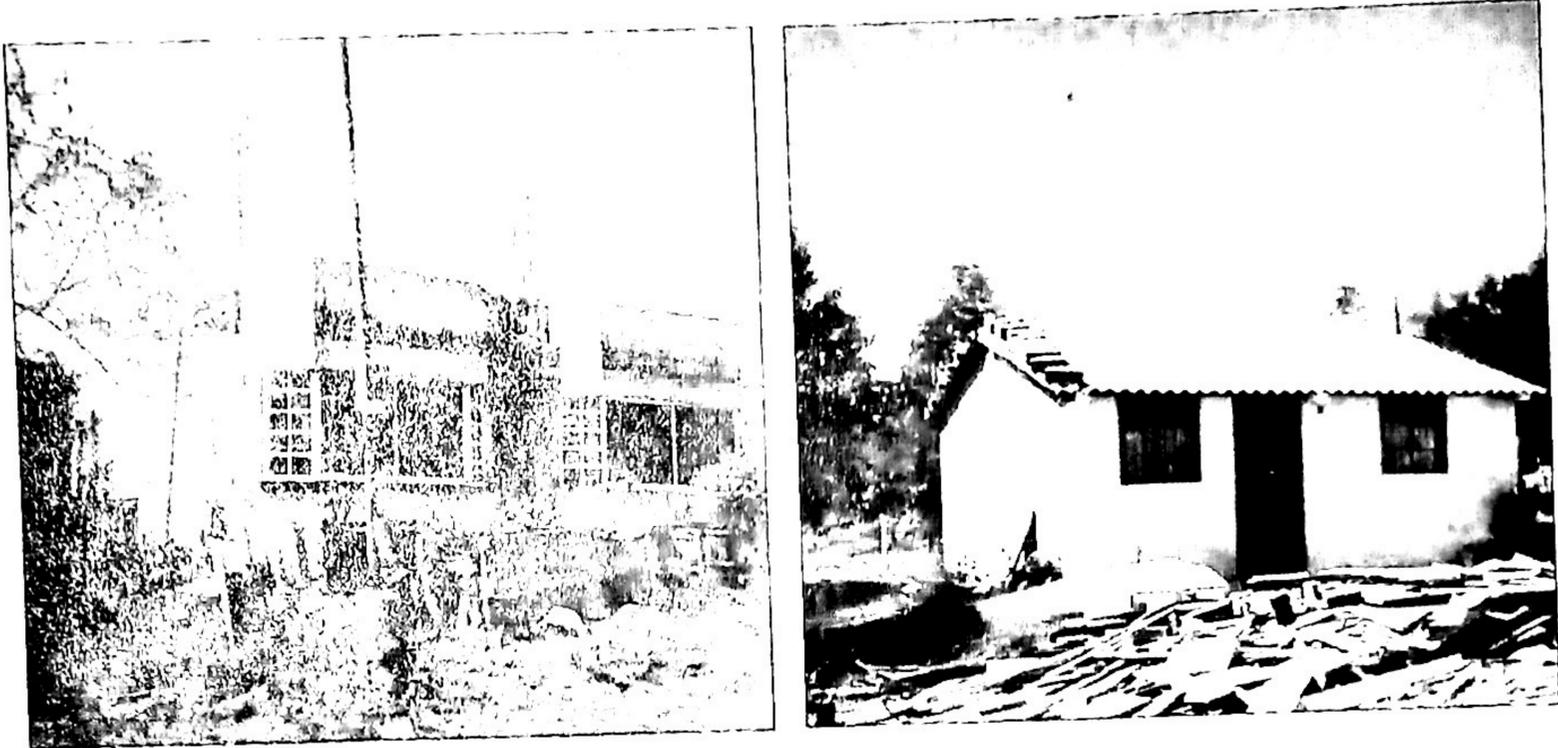
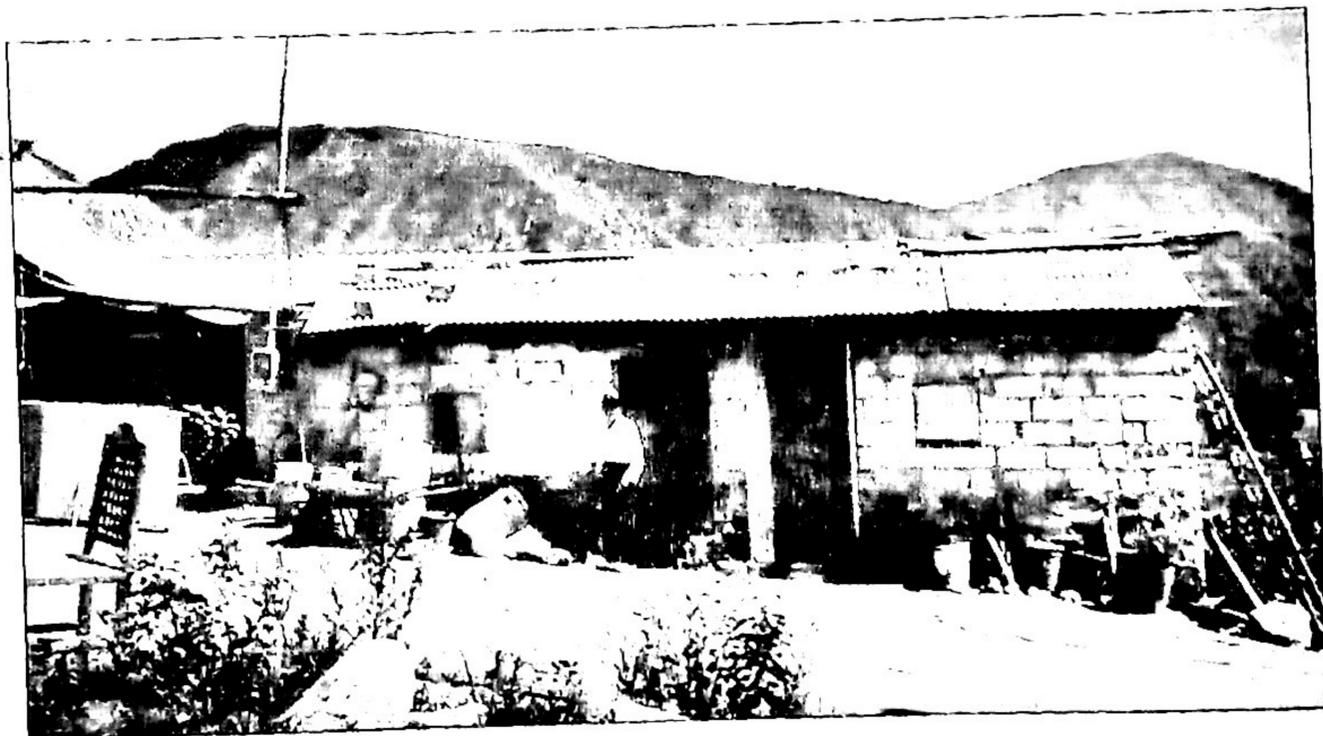
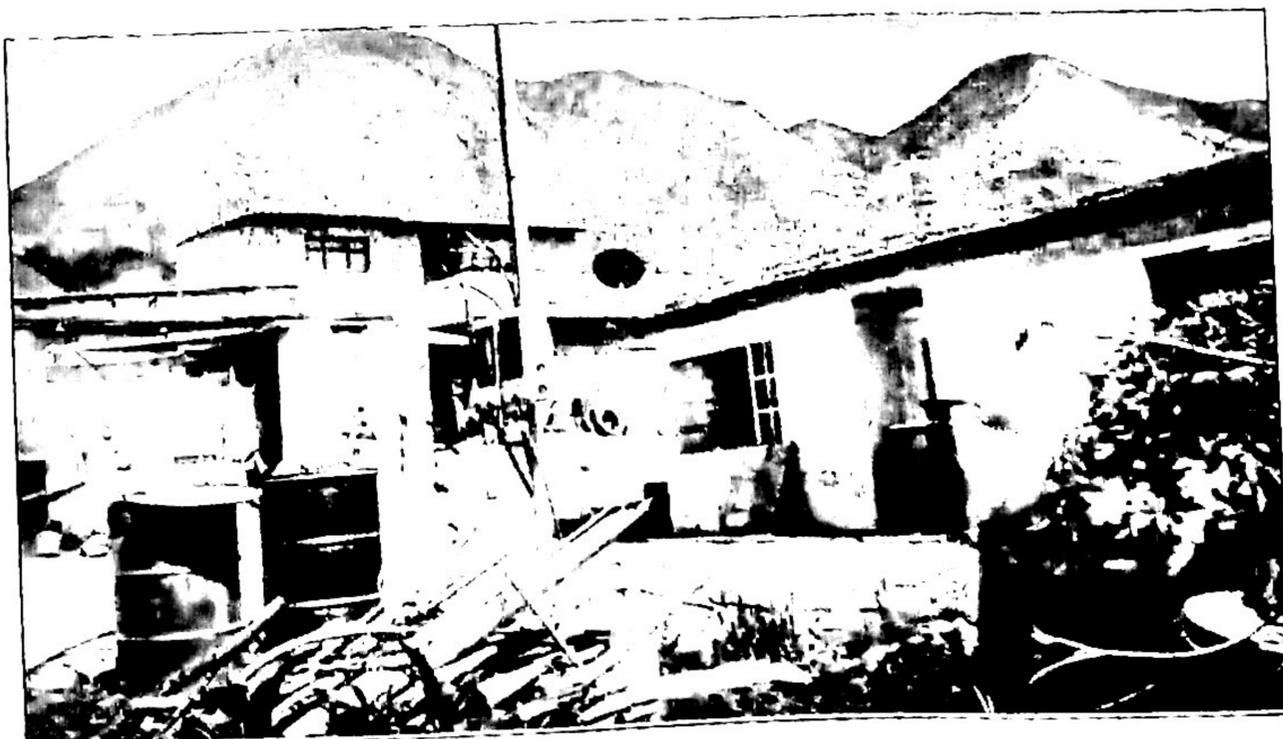
8.1.3 Tipologías constructivas y servicios básicos en el sector

<p>7. Edificaciones de dos plantas, en las cuales la primera planta consta con sistemas de pórticos de hormigón armado, mientras que la segunda planta con columnas de hormigón armado y mampostería simple de bloque, entrepiso con losa de hormigón armado, cubierta con correas de madera y planchas de fibrocemento.</p> <p>Adicionalmente se identificó en el área de análisis:</p> <ul style="list-style-type: none"> • Estructuras de una planta, conformadas con sistemas de mampostería simple de bloque fijado con mortero (arena, cemento, agua) que no cuenta con una cubierta. • Construcciones menores que constan con paredes y cubierta con planchas de zinc, que son usadas como bodegas. • Construcciones menores constituidas con sistemas de mampostería simple de bloque fijado con mortero, cubierta con correas de madera y planchas de fibrocemento, estas son utilizadas como bodegas o baños. • Edificaciones en proceso de construcción, que consta con mampostería de bloque, y acero de refuerzo de las columnas oxidado. • Estructura en proceso de construcción, observándose el acero de refuerzo oxidado de las columnas.
