**INFORME LEGAL REFERENTE AL
ASENTAMIENTO HUMANO DE HECHO Y CONSOLIDADO DE INTERÉS SOCIAL
DENOMINADO "SANTA FAZ"**

INFORME TÉCNICO
Evaluación de Riesgo: Solicitud UERB
Fecha de inspección: 10/11/2018

Coordenadas WGS 84/UTM 17S	Administración Zonal	Parroquia	Nombre del barrio
X: 778047; Y: 9971735 Z: 3049 msnm aprox.	ELOY ALFARO	LA FERROVIARIA	SANTA FAZ

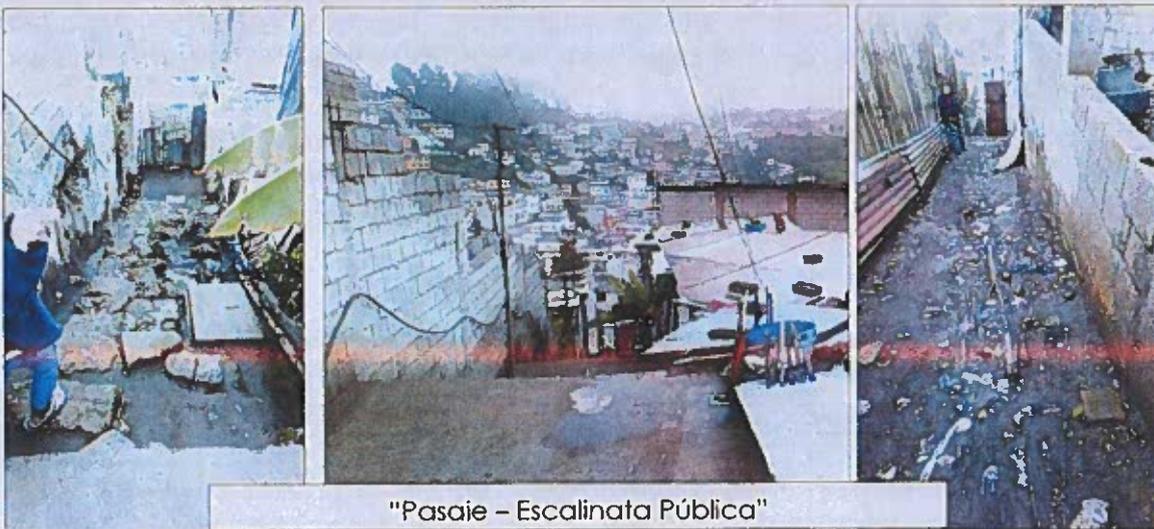
"Pasaie - Escalinata Pública"

- El "Pasaje –Escalinata pública" cuenta parcialmente con gradas de hormigón y la otra parte es de suelo afirmado, sin conducción de aguas lluvias, presentando así una vulnerabilidad física muy alta ante fenómenos de erosión especialmente en temporada de lluvia.
- La "Calle Pública" es adoquinada y con bordillos, por lo que muestra una vulnerabilidad física baja.
- El "Pasaje Público" es de suelo natural afirmado, y no cuenta con sistemas de conducción de aguas lluvias, por lo que presenta una vulnerabilidad física muy alta ante fenómenos de erosión especialmente en temporada de lluvia.

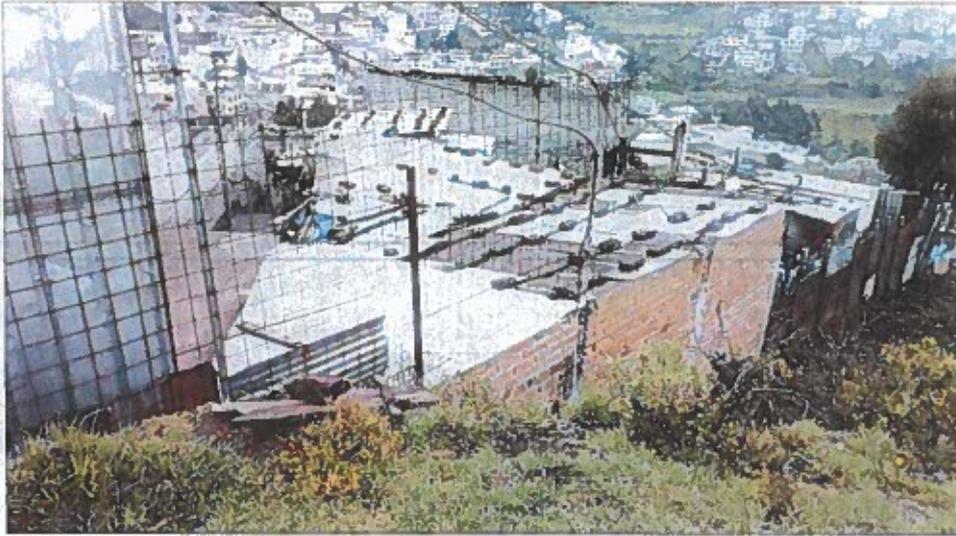
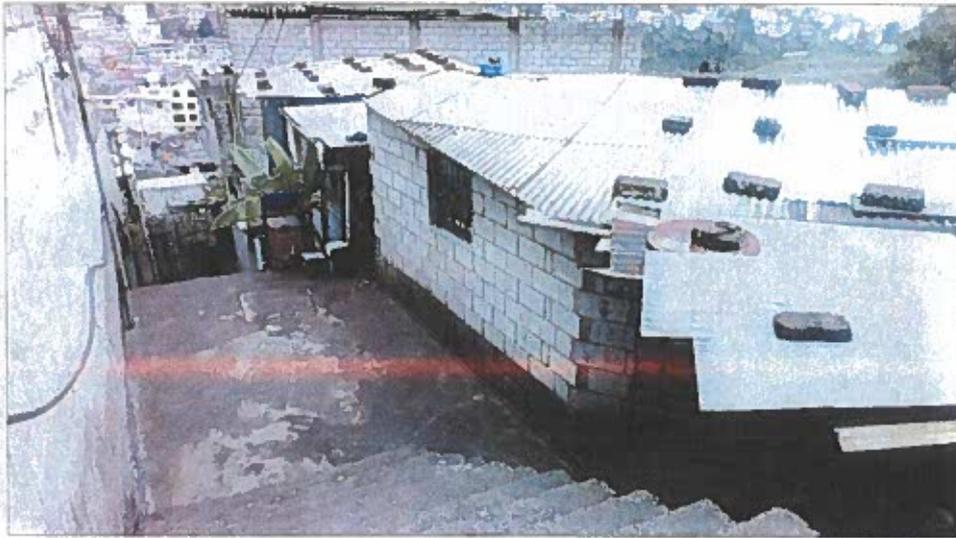
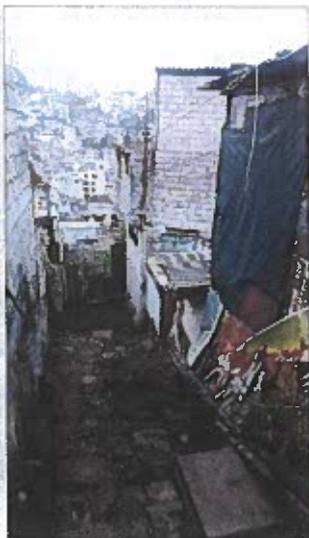
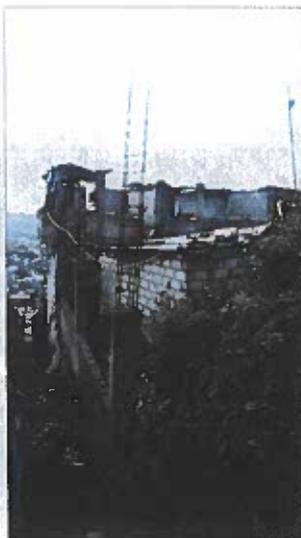
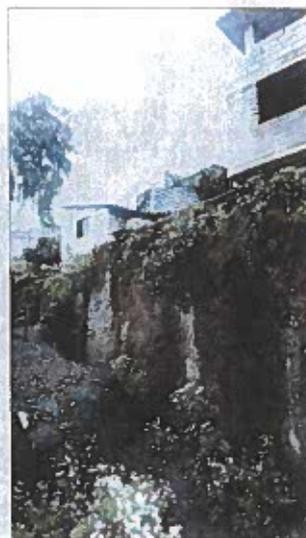
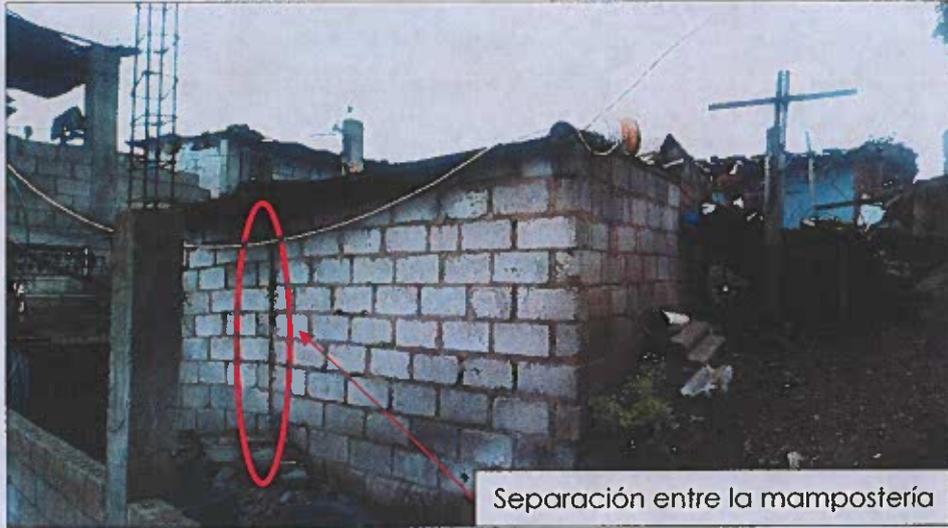
8.1.3 Materiales de las edificaciones construidas en el área en estudio:

<p>4. Edificaciones de una planta, conformadas con puntales de madera, paredes de madera y en algunos casos también con ladrillo, cubiertas con correas de madera y planchas de zinc, las edificaciones además muestran problemas de humedad.</p> <p>5. Edificaciones de dos plantas, constituidas con sistemas de pórticos (vigas y columnas) de hormigón armado, entrepiso con losa de hormigón armado, cubierta con correas de madera y planchas de zinc/fibrocemento, la mampostería es de bloque/ladrillo fijado con mortero, algunas edificaciones muestran la patología estructural de columna corta, porosidad del hormigón, acero de refuerzo expuesto, problemas de humedad y la cubierta presionada empíricamente con bloques.</p> <p>6. Edificaciones de dos plantas, que consta con sistemas de pórticos y losas de hormigón armado en el entrepiso y en la cubierta, con mampostería de bloque fijado con mortero.</p> <p>7. Edificación de cuatro plantas, observándose que las tres primeras plantas constan con sistemas de pórticos de hormigón armado, y la cuarta planta con sistemas de mampostería simple de bloque, entrepisos con losas de hormigón armado, cubierta con correas de madera y planchas de zinc, la edificación está apoyada sobre un muro de hormigón ciclópeo, piedra y bloque, se visualizó que muestra ejes estructurales no paralelos, así como porosidad del hormigón, acero de refuerzo expuesto y problemas de humedad.</p> <p>Adicionalmente en el área en análisis se observaron:</p> <ul style="list-style-type: none"> • Cerramientos provisionales, conformados con puntales de madera y planchas de zinc. • Cerramientos con columnas de hormigón armado y mampostería de bloque. • Construcción de mampostería simple de ladrillo parcialmente colapsada.

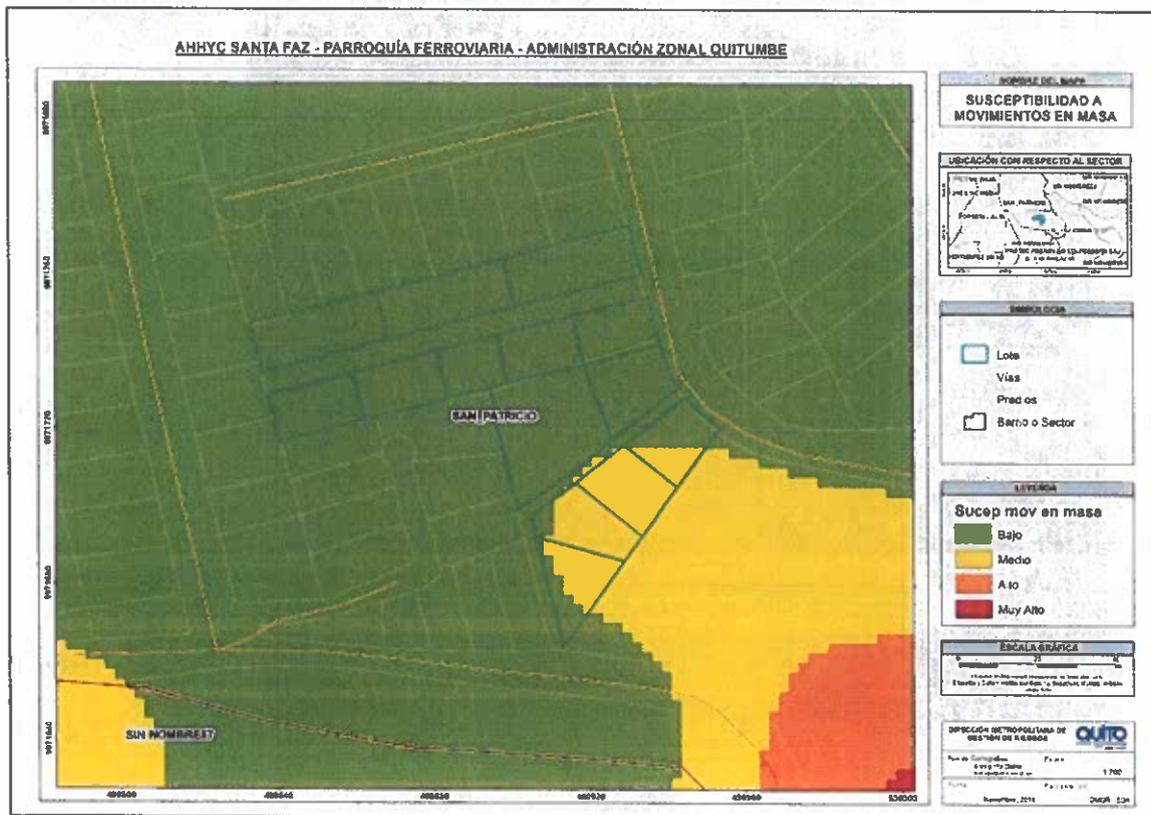
9.1.2 Susceptibilidad a Movimientos en Masa.

Por lo expuesto anteriormente se considera que la **Amenaza por Movimientos en Masa es Moderada a Alta** en el AHHYC "Santa Faz", además se debe considerar un alto potencial de erosión superficial en los terrenos ubicados en laderas de fuerte pendiente así como en aquellos que tienen cortes sin protección en el terreno.

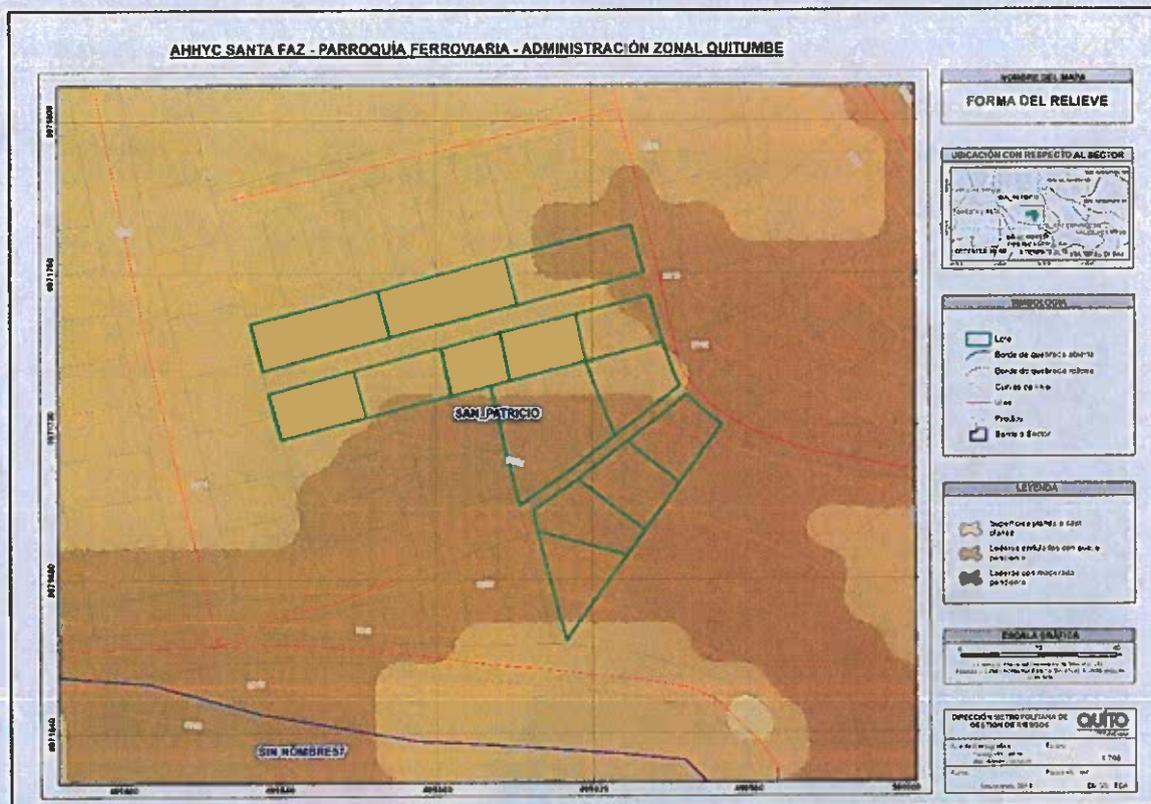
9.1.4 Pendiente.

Localmente, el AHHYC "Santa Faz" está ubicado en una ladera de moderada a fuerte pendiente que tiene una inclinación promedio de 45% (~25 grados), cuenta con una cobertura vegetal de tipo pasto además no cuenta con estructuras u obras que protejan el suelo ante los efectos erosivos de la escorrentía pluvial. Se observaron excavaciones o cortes de terreno que han generado taludes. Adicionalmente, algunos pasajes internos del barrio son de tierra afirmada y no cuenta con infraestructura adecuada para manejo de escorrentía pluvial.
