### INFORME LEGAL REFERENTE AL ASENTAMIENTO HUMANO DE HECHO Y CONSOLIDADO DE INTERÉS SOCIAL DENOMINADO "MARCELO RUALES EL CISNE SEGUNDA ETAPA"

Nº. 019-AT-DMGR-2020

#### INFORME TÉCNICO Evaluación de Riesgo: Solicitud UERB Fecha de inspección: 30/11/2019

Coordenadas WGS 84/UTM 175	Administración Zonal	Parroquia	Nombre del barrio
X:790965; Y: 9961454 Z: 2744 msnm aprox.	QUITUMBE	SAN JUAN DE TURUBAMBA	MARCELO RUALES EL CISNE SEGUNDA ETAPA

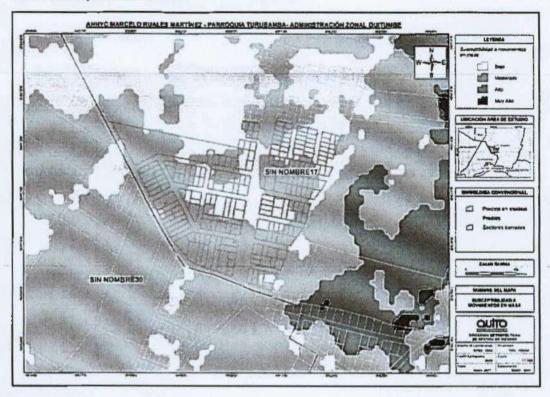
#### 10.2 Susceptibilidad a Movimientos en Masa

Según la cartografía temática disponible en la DMGR, el sector barrial evaluado se ubica sobre una zona de baja susceptibilidad ante movimientos en masa (de tipo deslizamiento) en su totalidad, sin embargo por las características del subsuelo presenta alta susceptibilidad a generar procesos de subsidencia. Con esta información se considera que la Amenaza por Movimientos en Masa es Baja para
