Oficio Circular No. 014

Asunto: Solicitud de información referente a la emergencia suscitada en el Pinar Alto

INFORME TÉCNICO DE EVENTO ADVERSO/ EMERGENCIA
Barrio Pinar Alto
 Fecha de Inspección: 22/03/2019

Asunto: Informe sobre la emergencia en el sector
El Pinar Alto

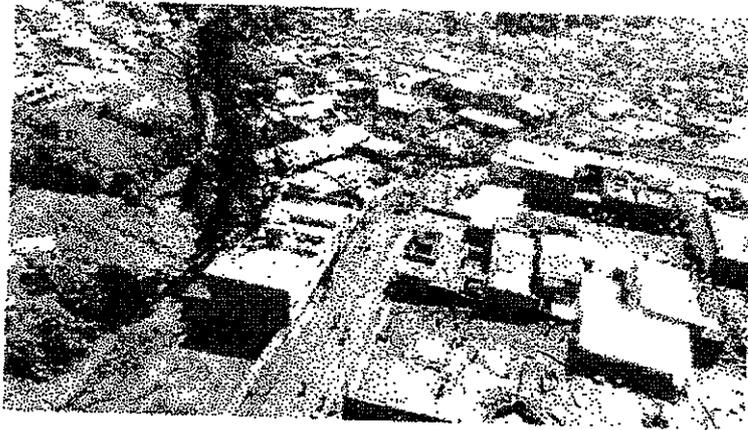
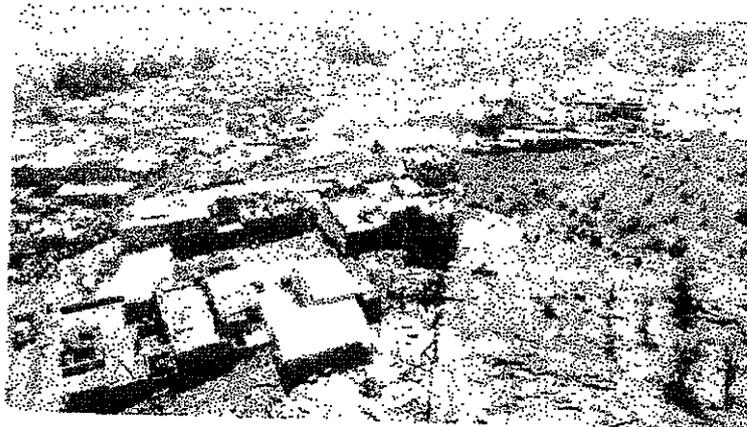
6.2 Lugar afectado. Sector Osorio

- Aproximadamente a las 17H00 del 22 de marzo de 2019 se produjo el desbordamiento de la quebrada Yacupugra, que generó un flujo de lodo (aluvión) en la parte alta del sector Osorio que descendió por la calle Manuel Valdiviezo, afectando varias calles, viviendas y vehículos, llegando a alcanzar la avenida Mariscal Sucre
- En los reportes preliminares presentados por las instituciones de respuesta se conoció que la afectación fue severa en una zona extensa, caracterizándose por la pérdida de bienes muebles e inmuebles (5 casas destruidas, vehículos parcialmente enterrados en lodo). No se reportaron víctimas.
- A través de COE Metropolitano se activaron varias instituciones de respuesta que prestaron
