INFORME SOCIO - ORGANIZATIVO N° 06 – UERB-AZEE-GB-2018

ASENTAMIENTO HUMANO DE HECHO Y CONSOLIDADO DE INTERÉS SOCIAL  
DENOMINADO COMITÉ BARRIAL DEL BARRIO "LA PULIDA ALTA"

**INFORME TÉCNICO N° 005-UERB-AZEE-2018**

**INFORME TÉCNICO**  
**Evaluación de Riesgo: Solicitud UERB**  
**Fecha de inspección: 25/06/2018**

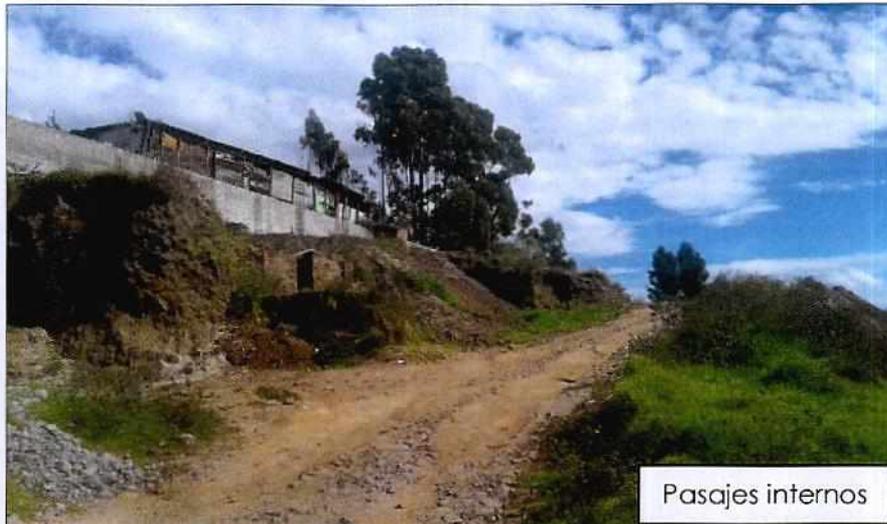
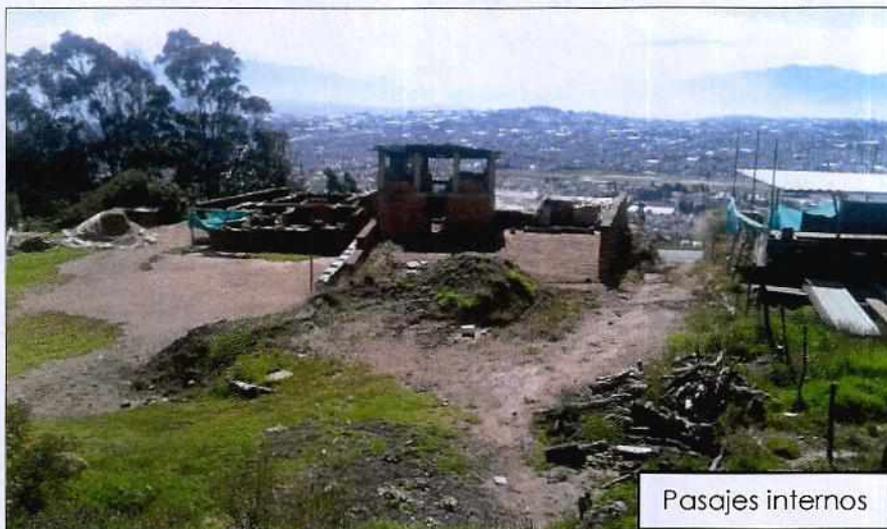
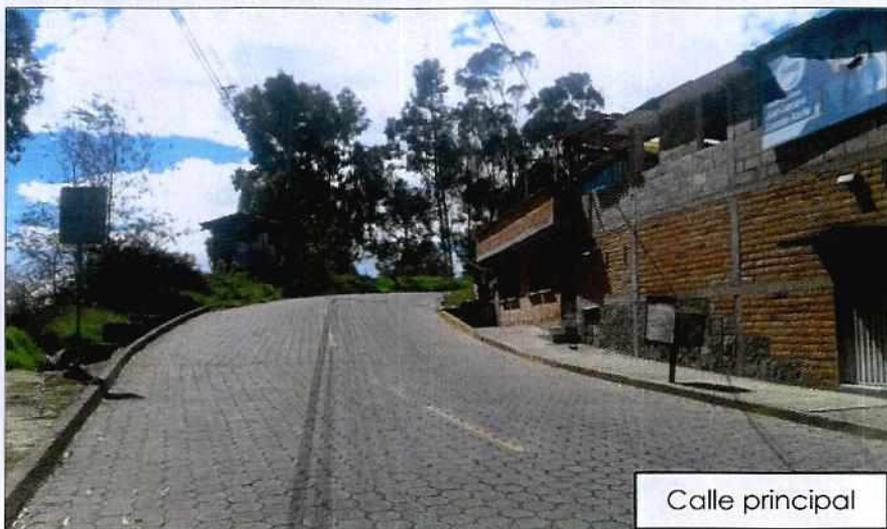
8.1.1 Entrada al AHHYC "La Pulida Alta" de la parroquia Cochapamba.

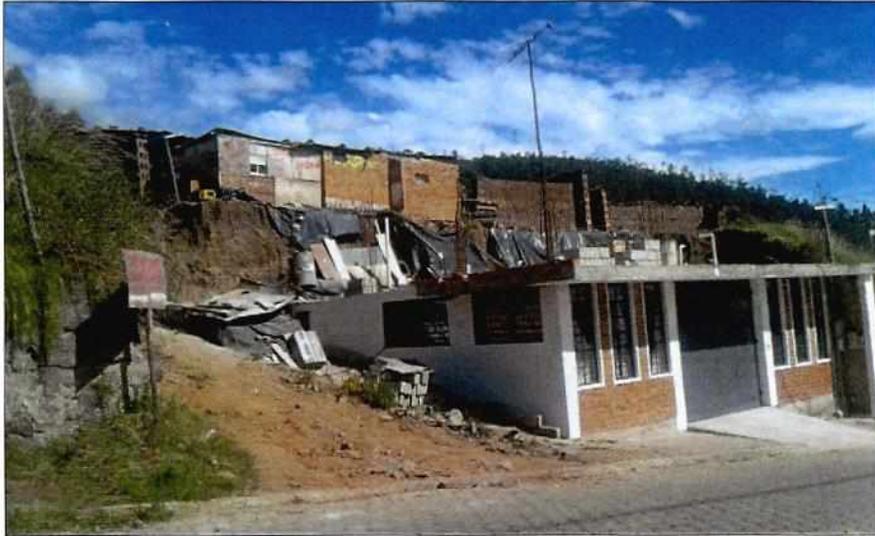
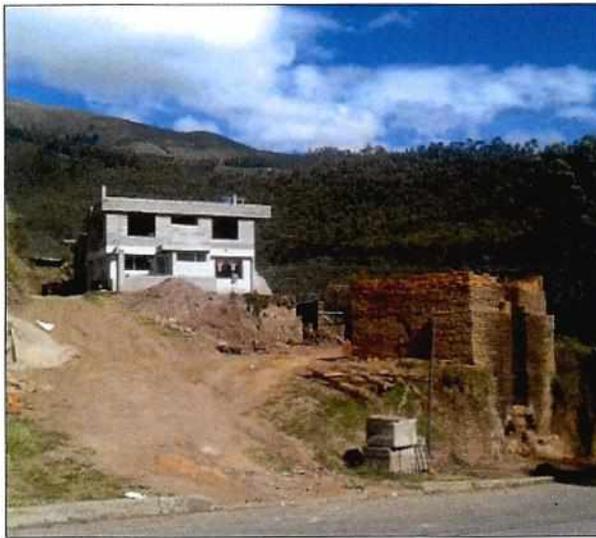
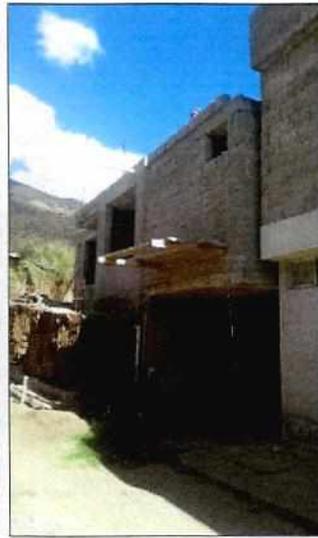
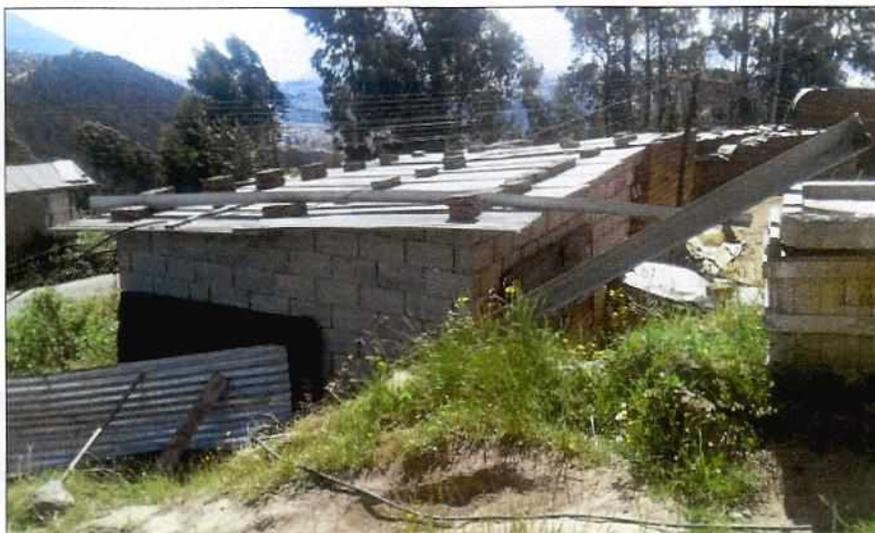
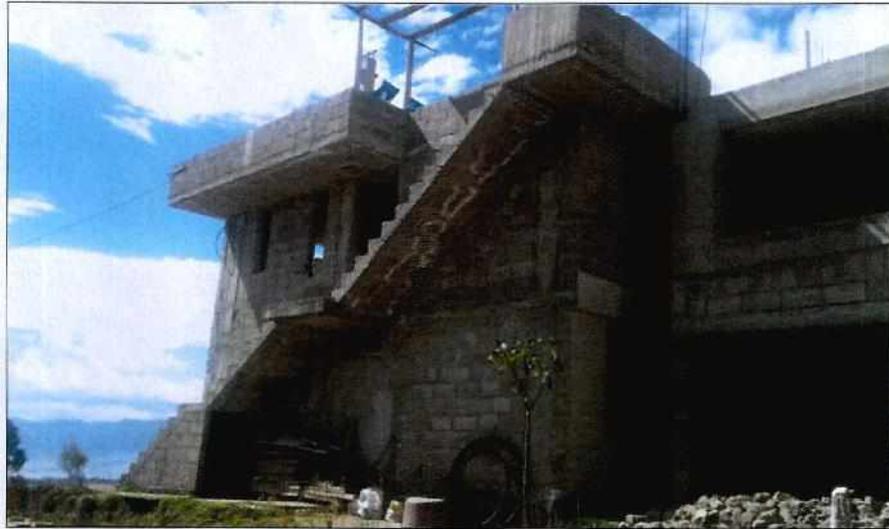
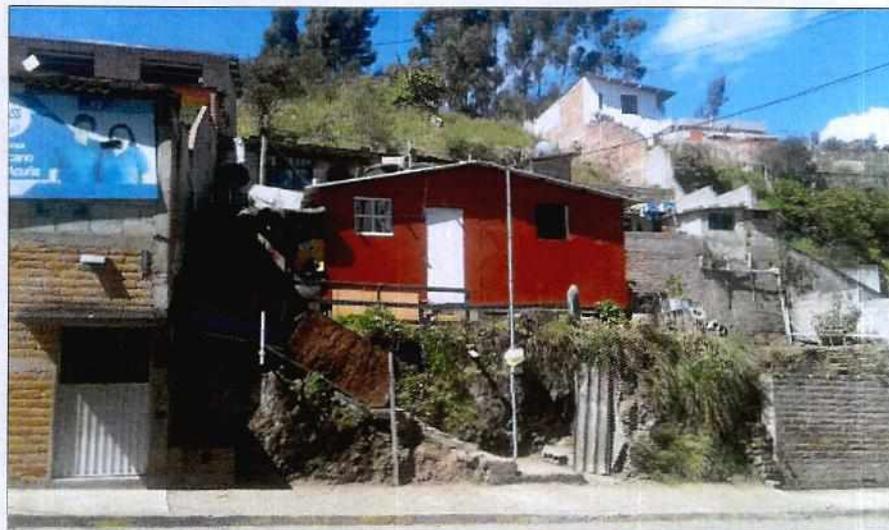
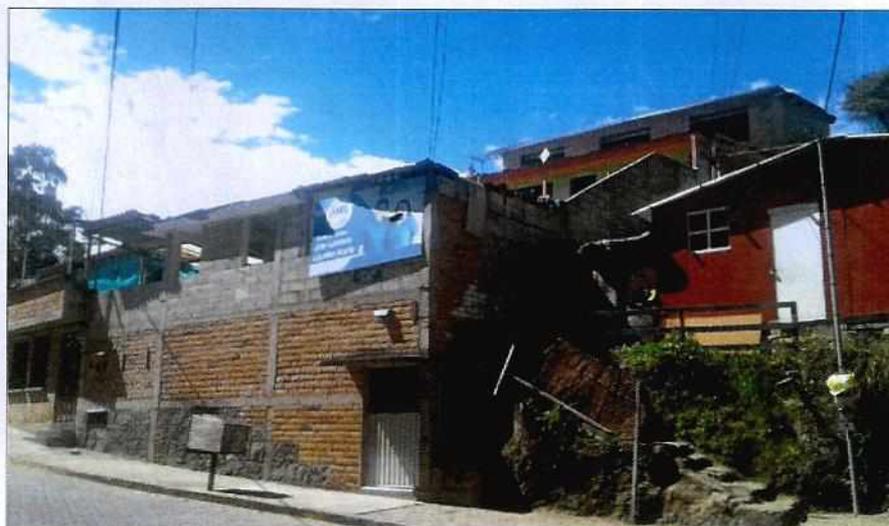
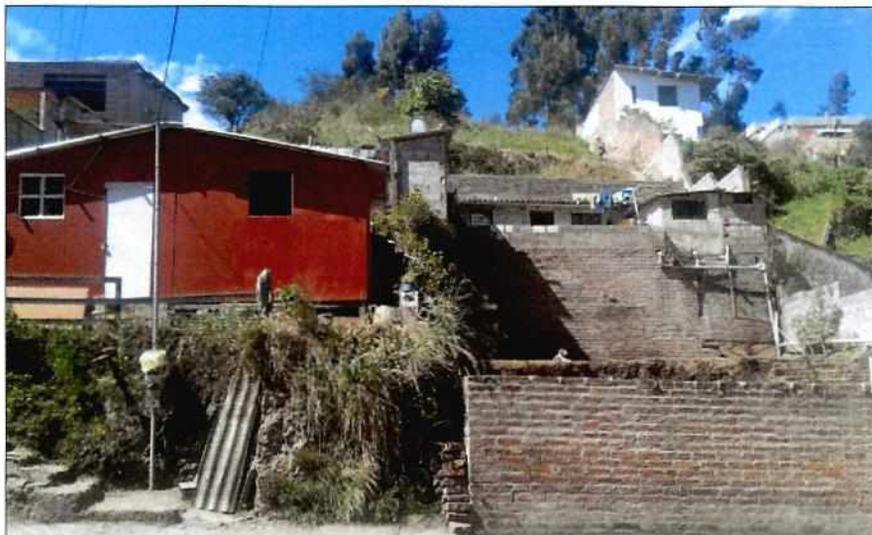
8.1.2 Materiales de las edificaciones construidas en el área en estudio

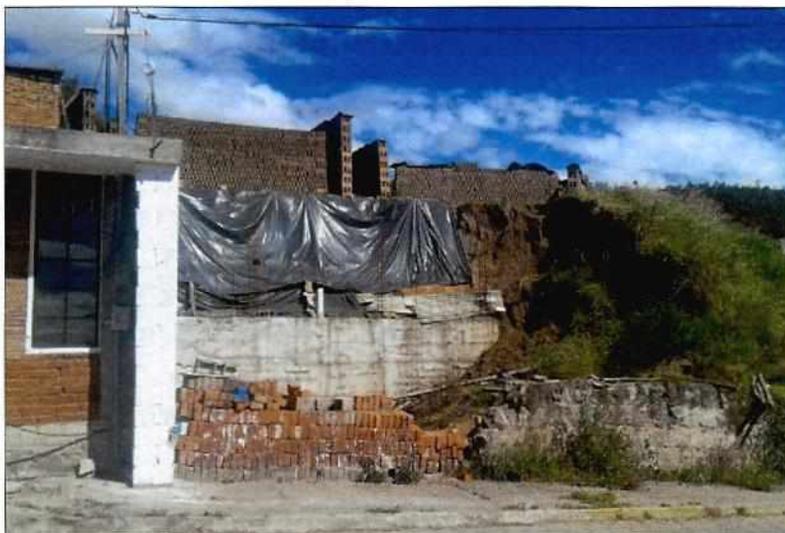
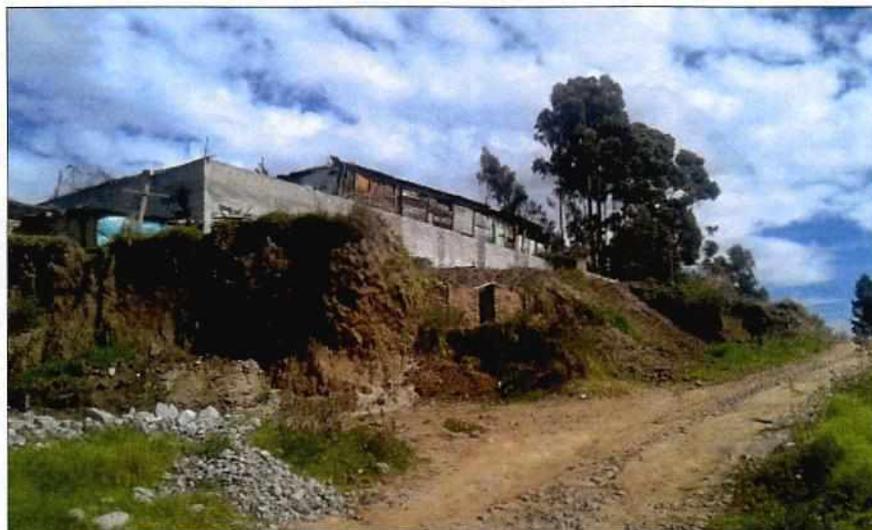
Por otro lado, al tratarse de una ladera con pendientes moderadas y altas, algunos lotes fueron excavados para generar terrenos planos que sean aptos para construir viviendas de hasta 3 plantas, dando origen a taludes verticales de pocos metros de altura (2-4 metros) que en la mayoría de casos están desprotegidos de los efectos erosivos provocados por agentes climáticos (lluvia, viento), ni tampoco cuentan con sistemas de control de escorrentía pluvial (agua lluvia) en la cabecera de los taludes.

Con esta información, se define que la **Amenaza por Movimientos en Masa es Moderada** para todo el AHHYC "La Pulida Alta" debido a la presencia de cortes del terreno y taludes desprotegidos, así como infraestructura deficiente para el control y conducción del agua de escorrentía pluvial.

8.1.3 Cortes de terreno:

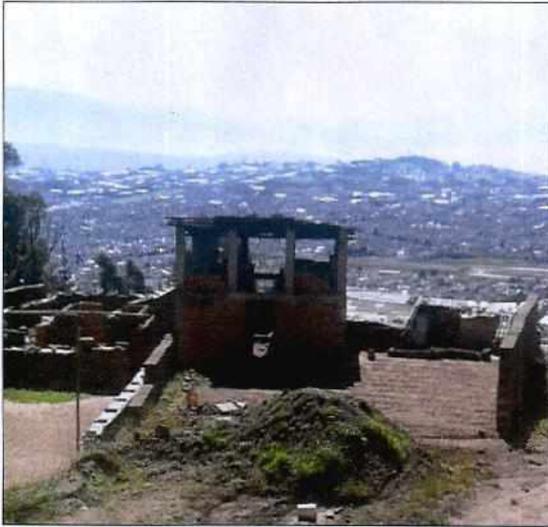
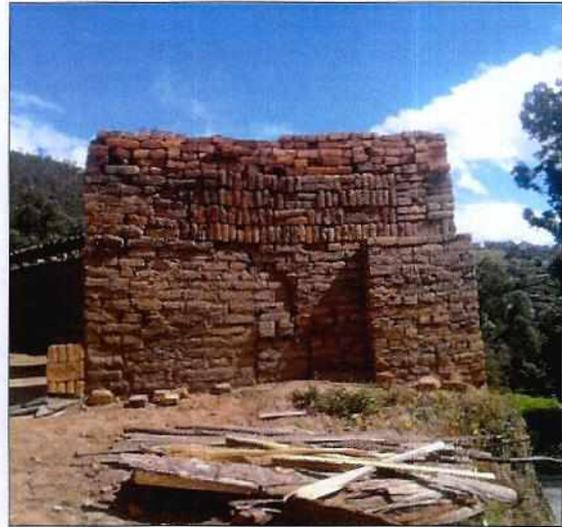
8.1.4. Estructuras utilizadas como hornos en la elaboración de ladrillos:

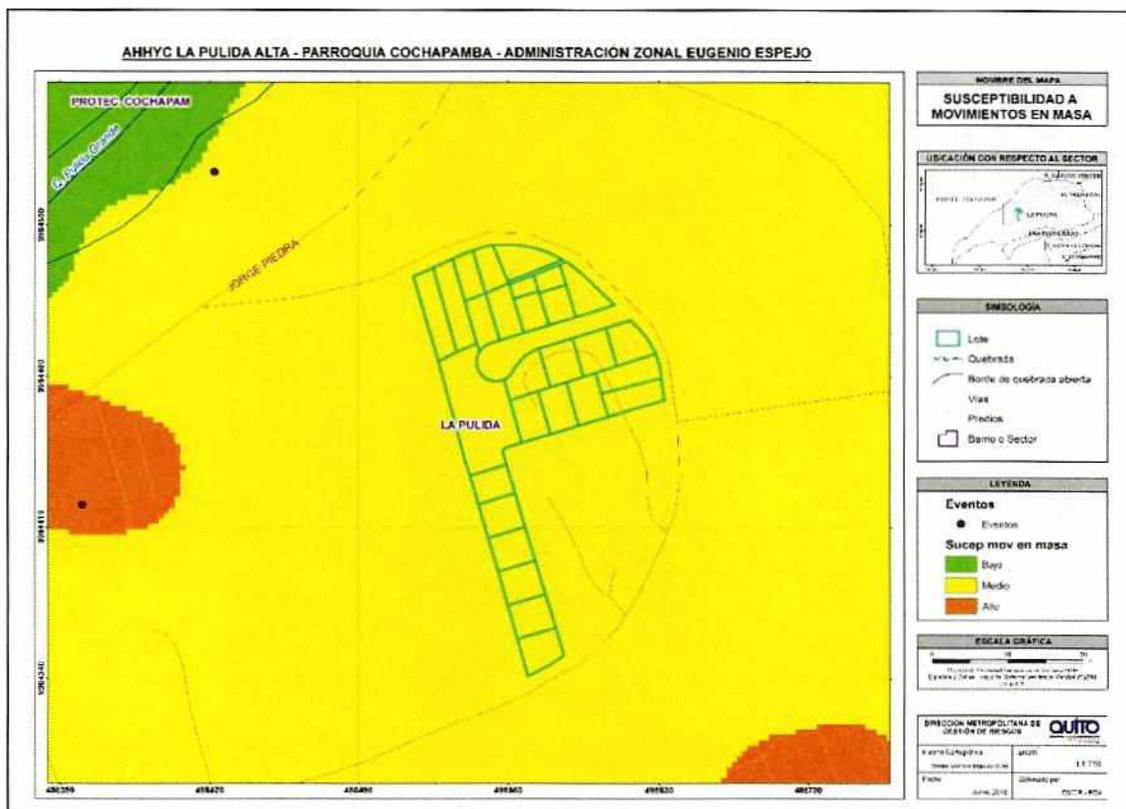
9.1.2 Susceptibilidad a Movimientos en Masa.

Respecto a las unidades geológicas que conforman el subsuelo, se presume que el núcleo de esta ladera corresponde a depósitos volcánicos muy antiguos de erupciones pasadas del volcán Ruco Pichincha (flujos de lava, lahares, coluviales, cenizas), con espesores de varias decenas de metros lo cual confiere el relieve particular a esa geoforma; superficialmente todo el edificio volcánico está cubierto por la Formación Cangahua que consiste de tobas volcánicas (depósitos de cenizas volcánicas consolidadas) intercaladas con mantos de lapilli de pómez y paleosuelos que en zonas altas suelen presentar materia orgánica. Adicionalmente, se han realizado estudios geotécnicos de estabilidad de laderas efectuados en barrios ubicados sobre laderas de características físicas similares a "Pablo Arturo Suarez" (i.e. Atucucho) se han obtenido resultados de factores de seguridad relativamente altos, razón por la cual la susceptibilidad por movimientos en masa ha sido definida como baja a moderada.
