**ASENTAMIENTO HUMANO DE HECHO
Y CONSOLIDADO DE INTERES SOCIAL
DENOMINADO : BARRIO “COLINAS DE
CRUZ PAMBA”**

ADMINISTRACIÓN ZONAL: EUGENIO ESPEJO - PARROQUIA: SAN ISIDRO DEL INCA

INFORME TÉCNICO
Evaluación de Riesgo: Solicitud UERB
Fecha de inspección: 28/04/2018

Nº.134-AT-DMGR-2018

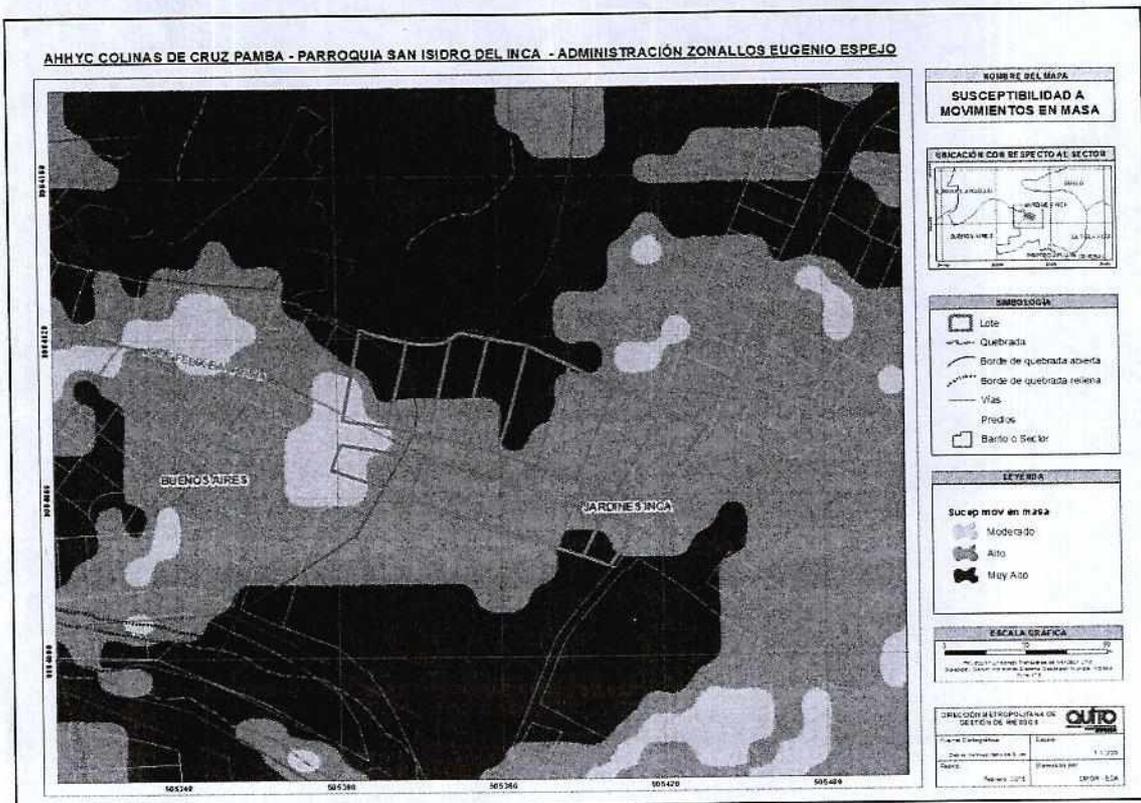
9.1.2 Susceptibilidad a Movimientos en Masa

Adicionalmente, según la cartografía temática disponible en la DMGR, el sector barrial evaluado se ubica sobre una zona de moderada a alta susceptibilidad ante movimientos en masa (de tipo deslizamiento o caída de bloques/rocas). Los lotes 1, 2 y 3 se encuentran colindantes con la quebrada S/N afluente de la quebrada Gualo en motivo por el cual presenta muy alta susceptibilidad a movimientos en masa. Con esta información se considera que la **Amenaza por Movimientos en Masa es Moderada-Alta** en el AHHYC "Colinas de Cruz Pamba", y **Amenaza Muy Alta** para los lotes 1, 2 y 3.
