DIRECCION DE GESTION DEL TERRITORIO  
UNIDAD DE REPLANTEOS VIALES  
INFORME DE REPLANTEO VIAL N.- 0126-UYTV-17

**Asunto:** Informe de Nomenclatura

**INFORME TÉCNICO**  
**Evaluación de Riesgo: Solicitud UERB**  
**Fecha de inspección: 10/10/2017**

Coordenadas WGS 84/UTM 17S	Administración Zonal	Parroquia	Nombre del barrio
X: 780973; Y: 1524 Z: 2680 msnm aprox.	LA DELICIA	SAN ANTONIO DE PICHINCHA	BARRIO CASPIGASÍ DEL CARMEN ETAPA III

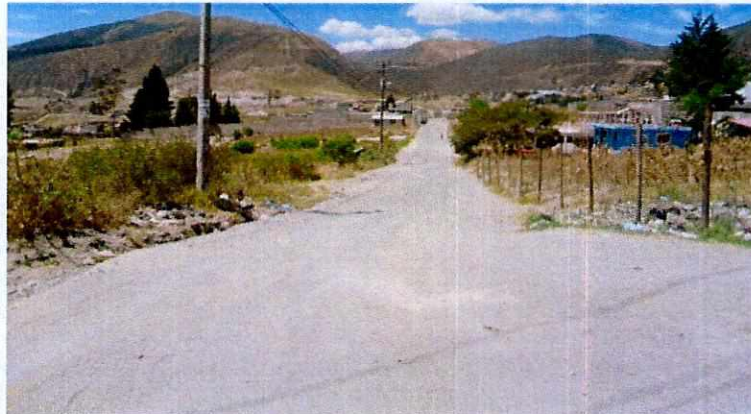
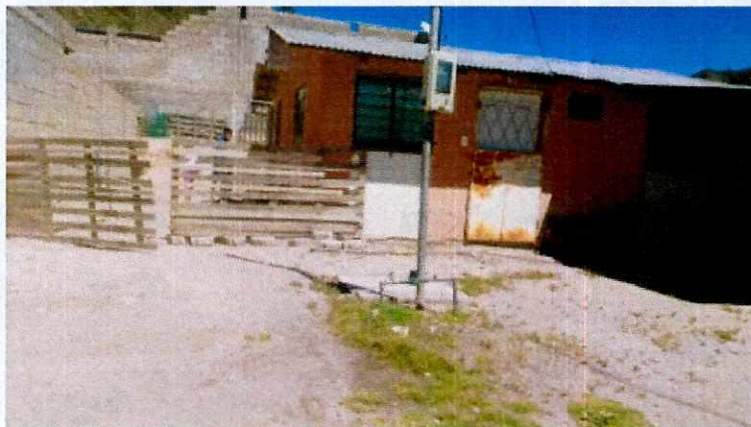
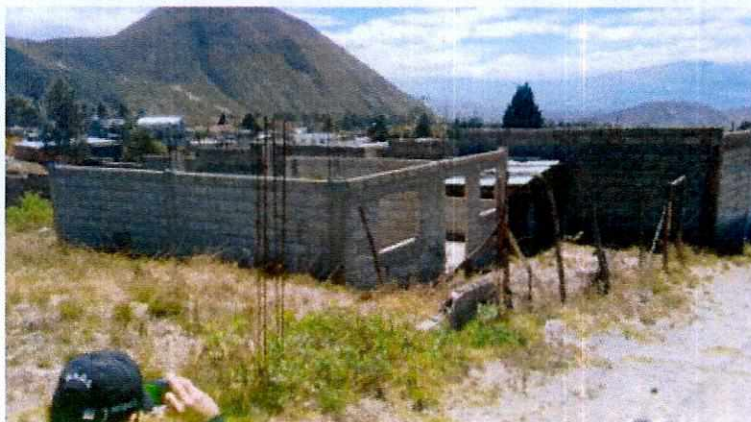
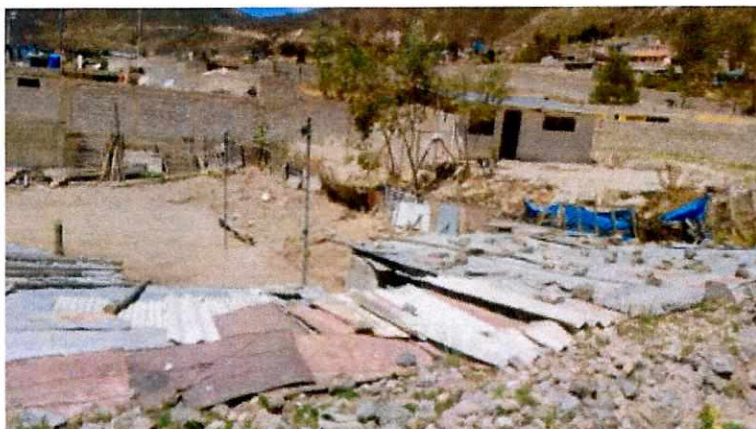
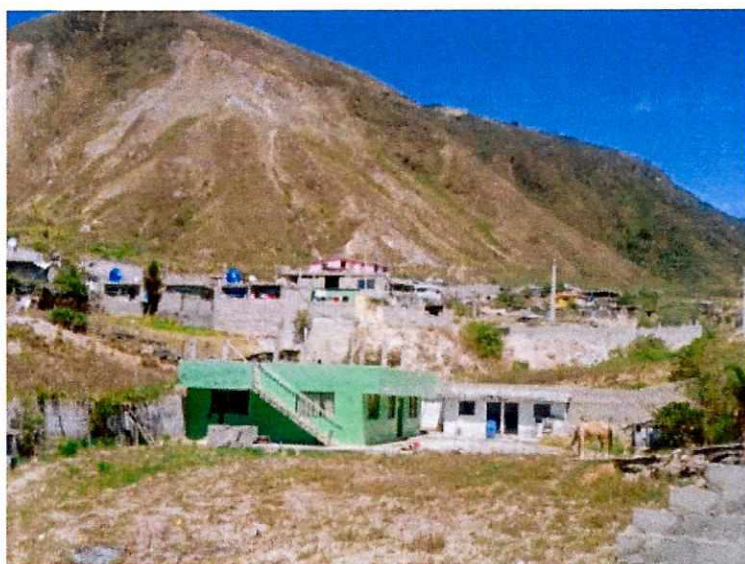
8.1.1 Edificaciones en proceso de construcción y calles internas (pendiente)

Cimientos: Debido a que las edificaciones se encuentran construidas, el tipo de cimentación no se pudo identificar ya que se hallan bajo tierra Columnas-Vigas: Acero de refuerzo longitudinal y transversal (estribos), hormigón simple. Columnas-Vigas; Acero estructural. Bloque trabado en sustitución de columnas; el mismo que funciona como una estructura de muro portante.		Mampostería de bloque y ladrillo.	Losa de hormigón armado. Losa con placa colaborante deck. Planchas de fibrocemento y zinc. Correas de madera y perfiles metálicos.
Uso edificación (vivienda, comercio, industria, educación)	Vivienda			
Existencia de servicios básicos (sí/no)	<b>Energía eléctrica</b>	<b>Agua potable</b>	<b>Alcantarillado pluvial/sanitario</b>	<b>Telefonía fija</b>
	Sí	Sí (Informal)	No	No
Otro tipo de información física relevante	Existen lotes afectados por un relleno de quebrada, y una vivienda construida parcialmente sobre este relleno. Las vías son de tierra afirmada, sin infraestructura de conducción de escorrentía pluvial. Se observan evidencias de erosión en las calles internas por causa de escorrentía.

Localmente, el terreno presenta pendientes bajas (menor a 5 grados) por lo cual no existen cortes o excavaciones que hayan generado taludes. Por otra parte, las calles internas del barrio no cuentan con infraestructura de conducción y control de agua de escorrentía pluvial por lo cual el suelo es susceptible a ser erosionado durante períodos de precipitaciones intensas.

**Sistema Vial:** La red vial que conduce al espacio en estudio es regular con la rasante en tierra, lo que determina una **Vulnerabilidad Moderada** ante fenómenos de erosión especialmente en temporada de lluvia.

- Se recomienda que mediante mingas comunitarias se implemente sistemas de conducción de escorrentía (agua lluvia) en el pasaje de tierra afirmada para prevenir la erosión del suelo y arrastre de material que pueda afectar a viviendas y asentamientos humanos ubicados en cotas inferiores. El agua lluvia debe ser conducida en lo posible a sistemas de alcantarillado existentes en la zona.

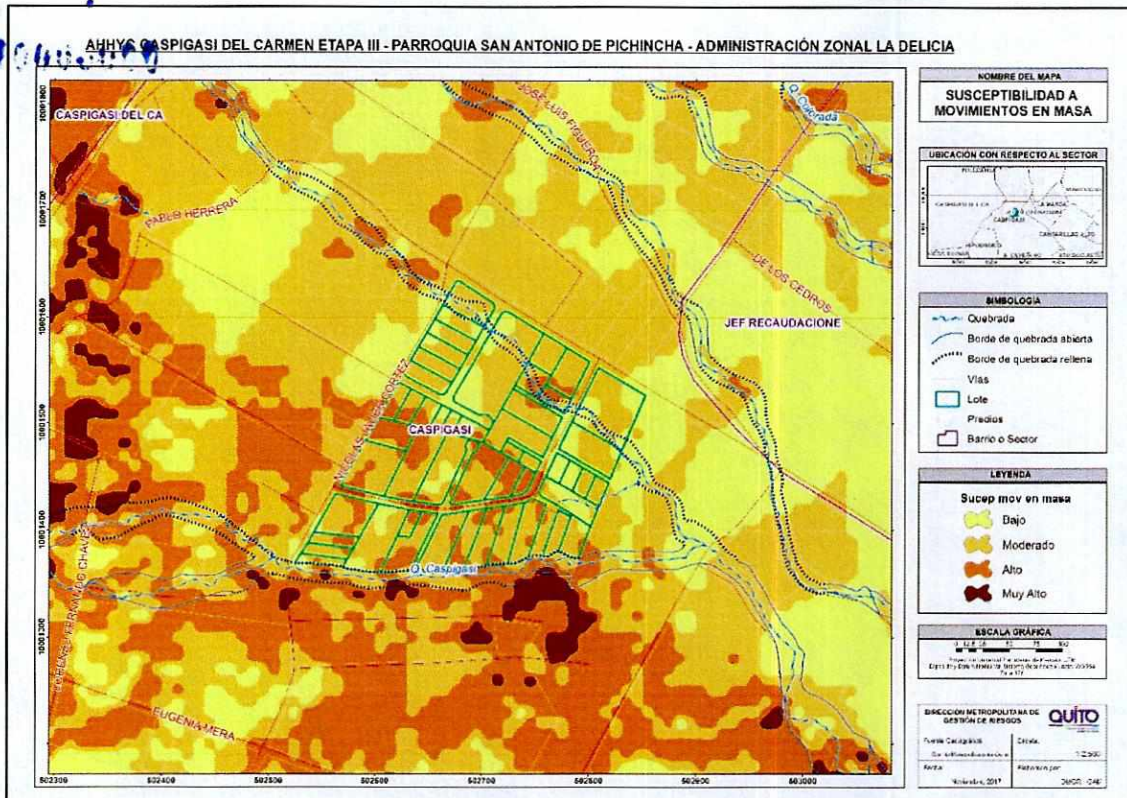
8.2.4 Susceptibilidad a movimientos en masa.

Por lo expuesto anteriormente se considera que la **Amenaza por Movimientos en Masa es Baja** en el AHHYC "Caspigasí del Carmen Etapa III".
