Oficio Nro. STHV-DMDU-2019-0007

Asunto: Informe de inmuebles inventariados que no constan en la Resolución de Protección Transitoria No. 017-DE-INPC-2019

INFORME TÉCNICO

Asunto: Inmuebles que no constan en la Resolución No.017-DE-INPC-2019

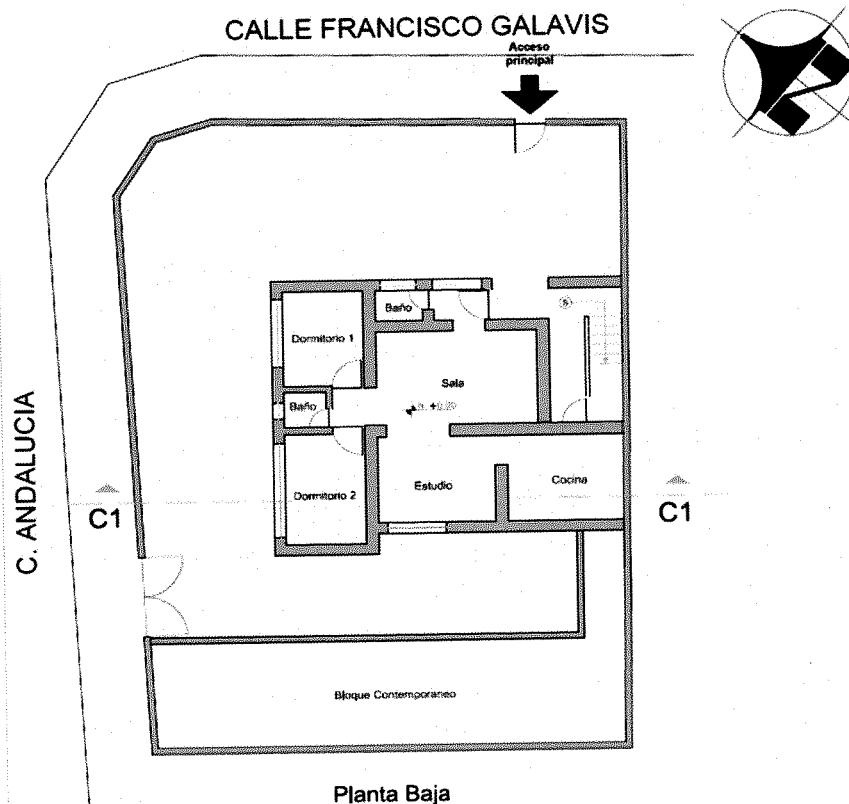
Tipológico Funcional: El inmueble presenta un sistema técnico constructivo tradicional: cimentación de piedra, con muros portantes de ladrillo, sin embargo se observa que se han realizado intervenciones en hormigón armado. **2 PUNTOS**

Técnico Constructivo: El inmueble presenta un sistema técnico constructivo tradicional: cimentación de piedra, muros portantes de ladrillo, sin embargo se observa que se han realizado intervenciones **1 PUNTO**

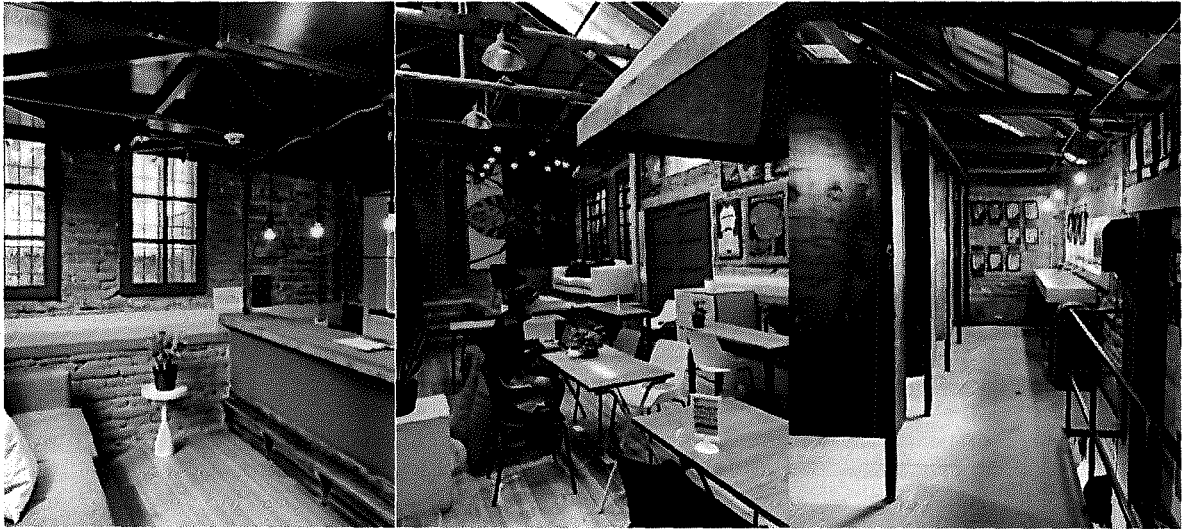
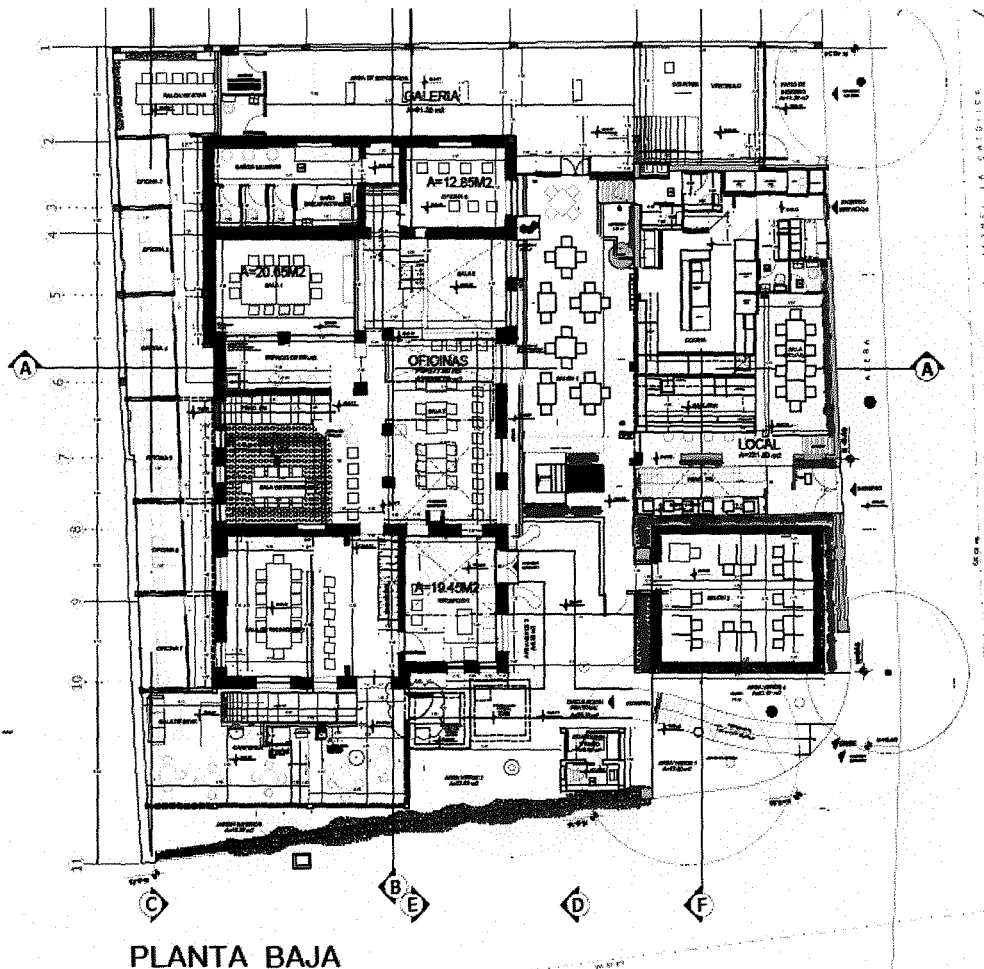
Tipológico Funcional: El inmueble actualmente es utilizado como oficinas temporales, restaurante y galería de arte, antiguamente funcionaba el Café Pobre Diablo, y originalmente fue concebido como vivienda, su tipología original de ha cambiado y sus espacios interiores y exteriores han sido intervenidos, con materiales y técnicas contemporáneas. **1 PUNTO**

Técnico Constructivo: El inmueble presenta un sistema técnico constructivo mixto: tradicional en el inmueble original; cimentación de piedra, muros portantes, columnas y escaleras de ladrillo, estructura de la cubierta de madera. Existen múltiples intervenciones realizadas interna y externamente en el inmueble las mismas que utilizan estructura metálica, tanto en columnas, vigas y reforzamiento de cerchas de la cubierta, una de las intervenciones más alta se aprecia en la cubierta en donde se ha utilizado estructura metálica recubierta de vidrio y sobre esta se ha colocado zinc. **1 PUNTO**

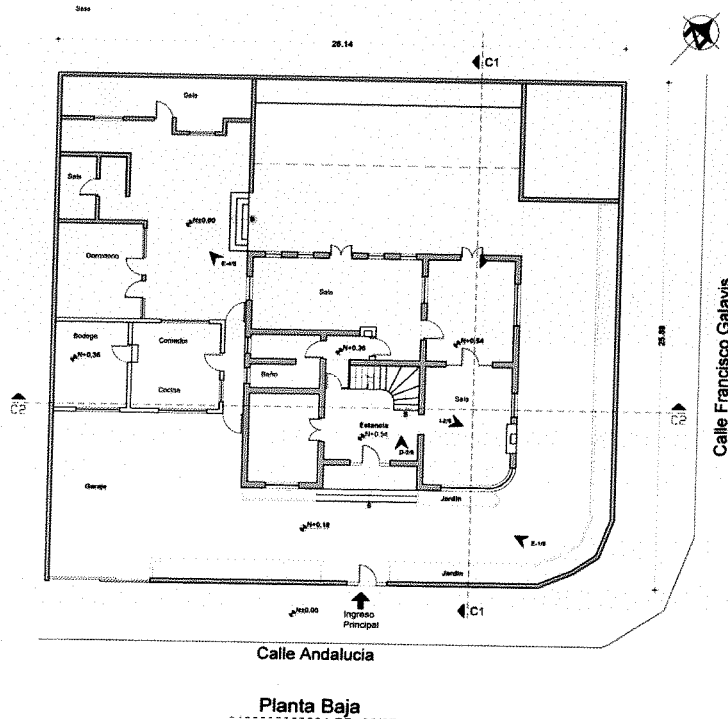
Tipológico Funcional: La tipología original del inmueble fue de vivienda, actualmente se utiliza como restaurante, y como se puede observar en la ficha catastral el inmueble presentaba retiros laterales, en la actualidad existen varias edificaciones adosadas al inmueble original, que han ocasionado una alteración media. **3 PUNTOS**

Técnico Constructivo: El inmueble presenta un sistema técnico constructivo tradicional: cimentación de piedra, con muros portantes de ladrillo, sin embargo presenta intervenciones y una construcción añadida realizada con técnicas contemporáneas. **3 PUNTOS**

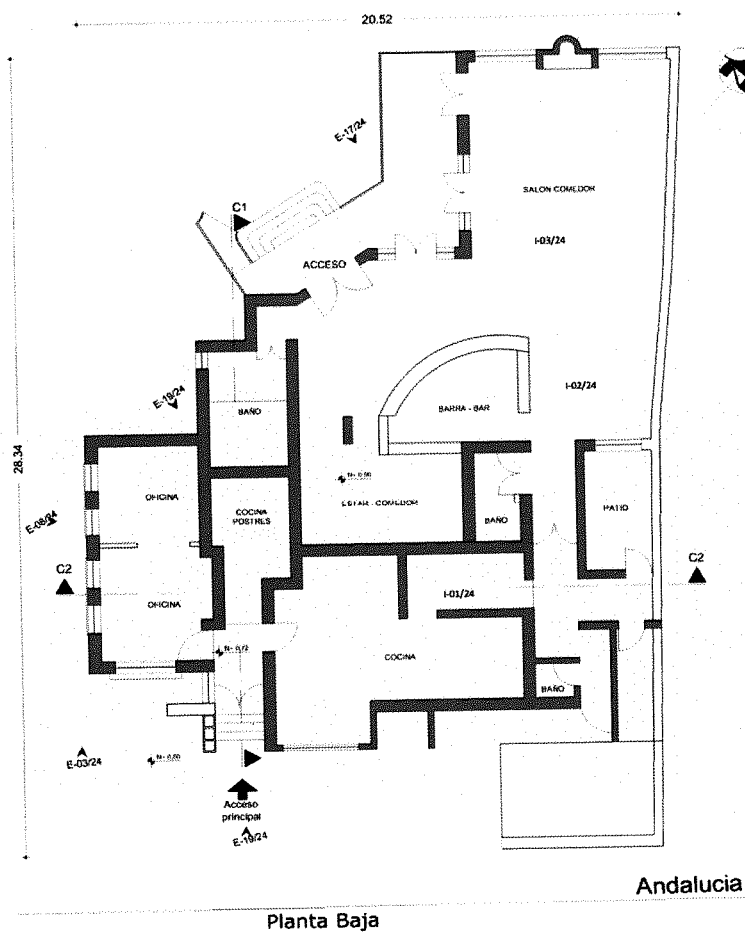
Estético Formal: Se trata de un inmueble de un piso, el inmueble original se encuentra hacia la calle Andalucía, mientras que hacia la Av. Isabel La Católica de encuentra una construcción contemporánea añadida que se adosa y conecta directamente al inmueble. **2 PUNTOS**

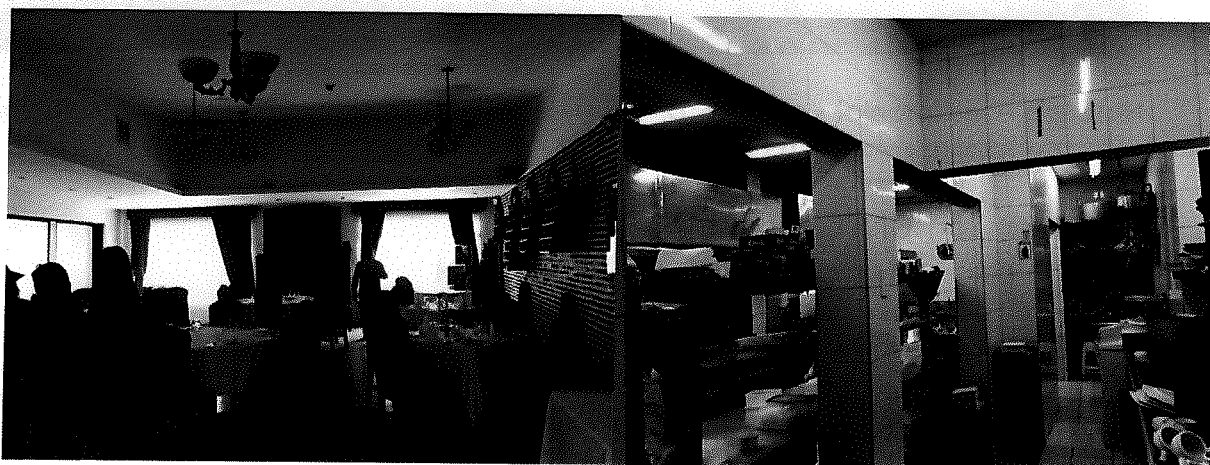
Tipológico Funcional: El inmueble original es utilizado como cocina y el inmueble añadido se utiliza como restaurante, la tipología original del inmueble se ha visto alterada debido a las múltiples intervenciones de las que ha sido objeto, tal como se puede observar en la ficha catastral el inmueble presentaba varios retiros laterales y frontales. **1 PUNTO**

Técnico Constructivo: El inmueble presenta un sistema técnico constructivo tradicional: cimentación de piedra, con muros portantes de ladrillo, estructura de la cubierta de madera recubierta de teja ha, sin embargo las intervenciones y construcciones añadidas han sido realizados con una técnica constructiva contemporánea de hormigón armado. **1 PUNTO**

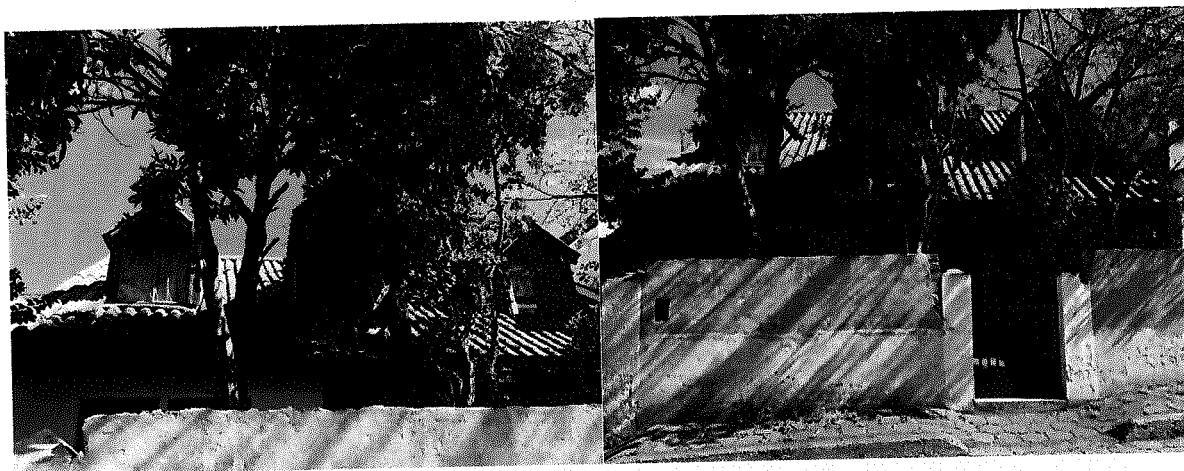
Estético Formal: Se trata de un inmueble, de dos pisos tipo Villa, que presenta un piso y un ático accesible por una escalera metálica exterior, se puede apreciar que se han realizado intervenciones en la cubierta original debido a que actualmente existen buhardillas en la cubierta del inmueble. **2 PUNTOS**

Tipológico Funcional: Se puede apreciar que la tipología original del inmueble ha sido modificada, debido a la utilización del ático por medio de las escaleras circulares exteriores metálicas que se ubican en el retiro frontal, en la actualidad a pesar que el inmueble mantenga su uso, ha perdido su valor por las intervenciones antes descritas, por lo tanto no puntúa. **0 PUNTOS**

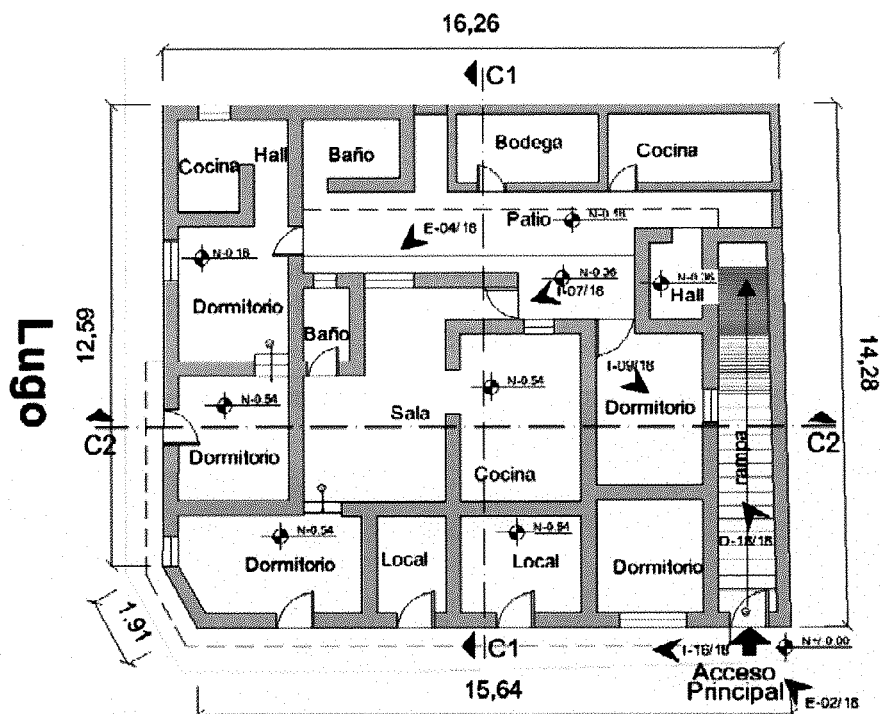
Barcelona
Planta Baja

Tipológico Funcional: El inmueble no presenta una tipología claramente definida, como se puede observar en la planta arquitectónica existen varias construcciones realizadas en los retiros, para un uso de vivienda.

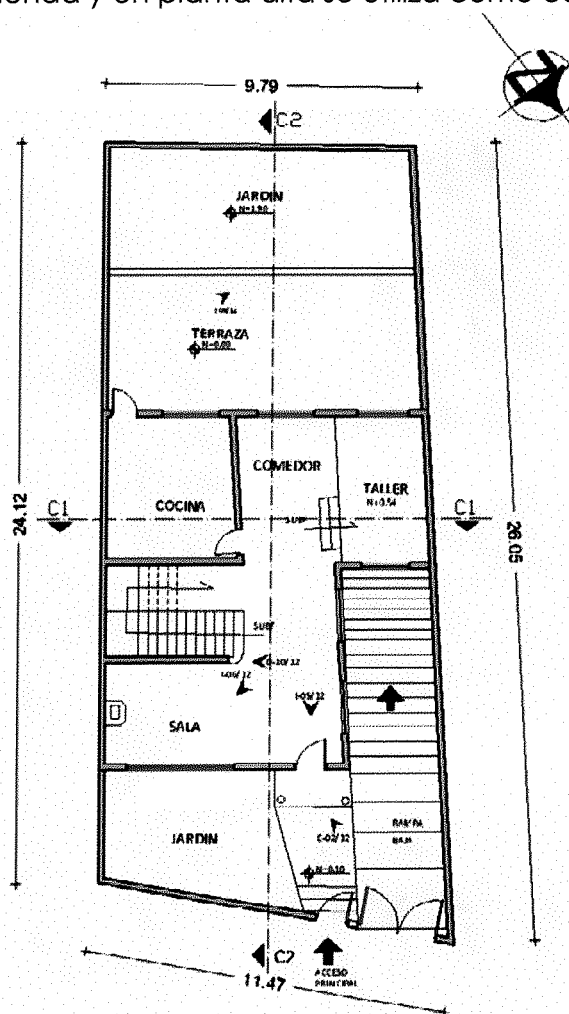
Planta Baja

Tipológico Funcional: El inmueble no presenta una tipología definida, en planta baja se utiliza como vivienda y en planta alta se utiliza como consultorios. **0 PUNTOS**

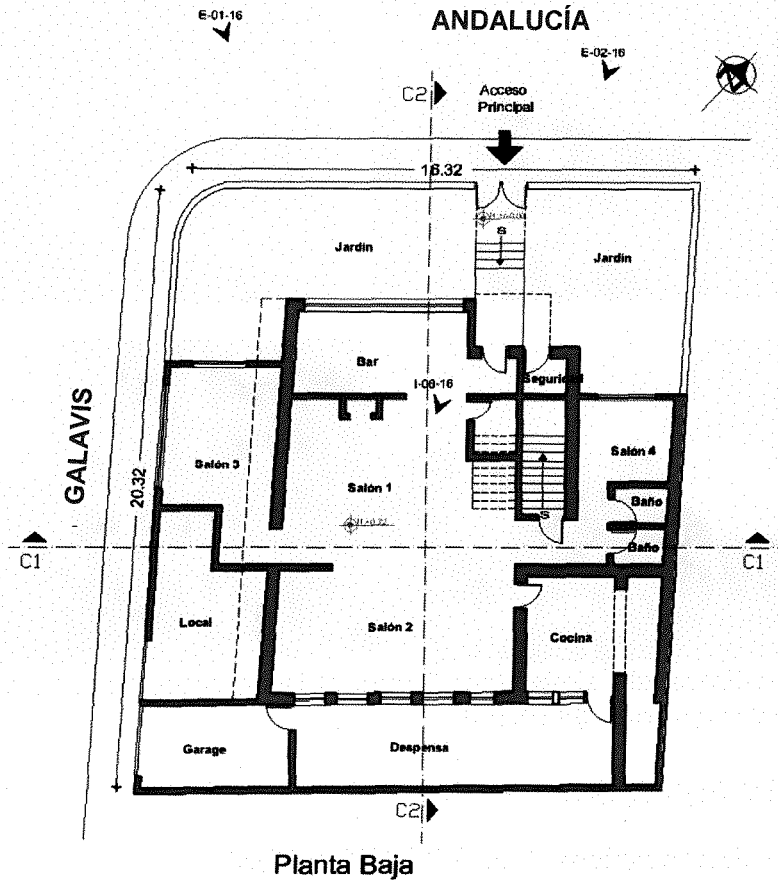
Tipológico Funcional: El inmueble anteriormente funcionó como restaurante actualmente se asume que funciona como vivienda, como se puede observar en la planta baja el inmueble no presenta una tipología definida.

Técnico Constructivo: El inmueble presenta un sistema técnico constructivo tradicional en el inmueble original y presenta un sistema técnico contemporáneo en las intervenciones realizadas en el interior y exterior del inmueble. **1 PUNTO**

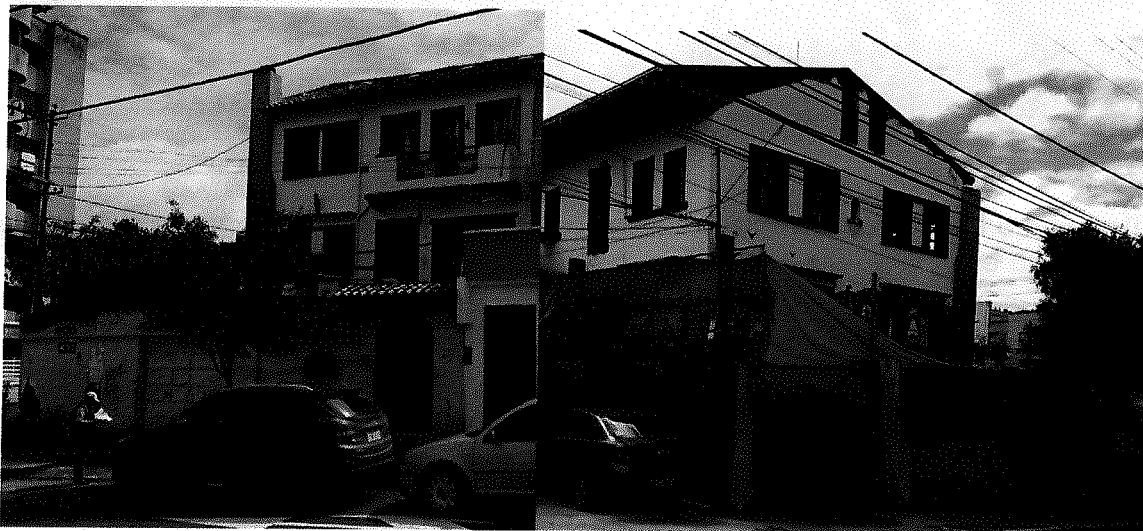
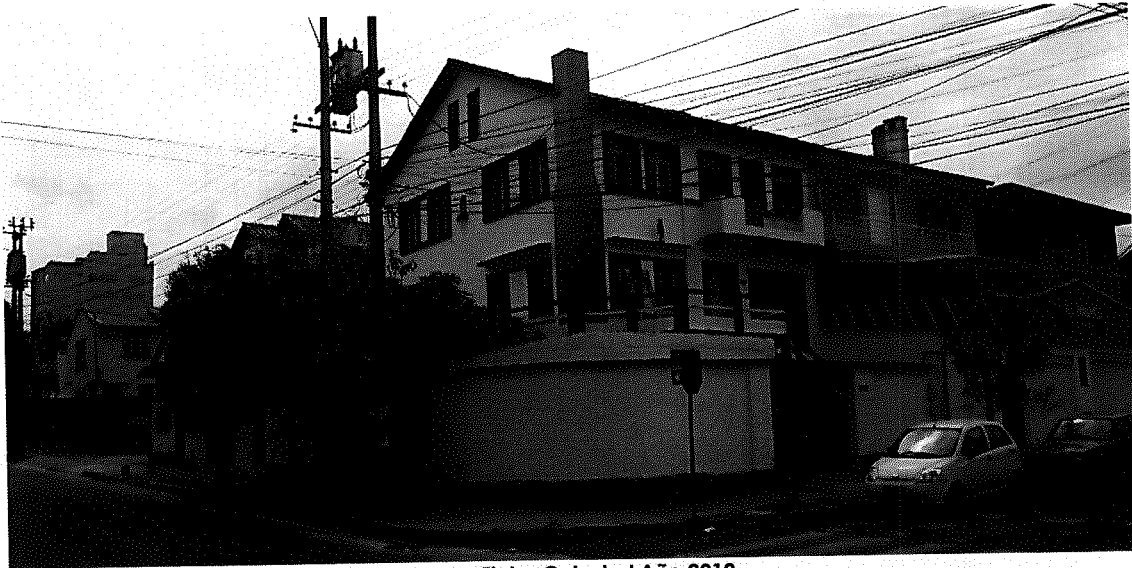
Histórico - testimonial - simbólico: El inmueble no presenta un significado histórico ni socio cultural relevante, se recomienda verificar si la nueva edificación contaba con todos los permisos correspondientes. **0 PUNTOS**
