Asunto: Informe de calificación de riesgo para adjudicación en predio No. 55006

INFORME TÉCNICO
Informe de Calificación de Riesgo - Adjudicación
Predio No. 55006, Los Cipreses, Parroquia Carcelén
Fecha de inspección: 25/10/2019

No. 351-AT-DMGR-2019

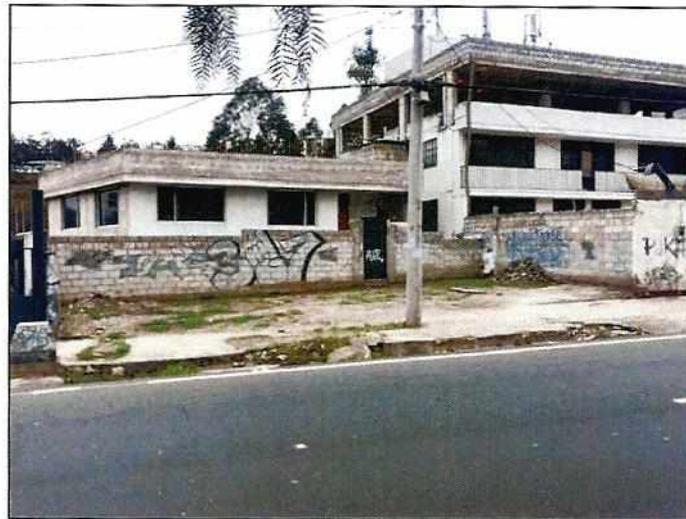
5.1.1 Predio inspeccionado:

De las observaciones en las inmediaciones del lugar se conoce que la litología predominante es Cangahua, cubierta por un nivel de suelo orgánico con vegetación tipo arbustiva (**Soporte Fotográfico 5.1**). La Cangahua tiene características particulares de estabilidad, en condiciones secas se presenta como un material estable y muy compacto, sin embargo al aumentar su contenido de humedad (periodos de intensas lluvias) pierde sus características de estabilidad volviéndose propensa a ser deslizada.

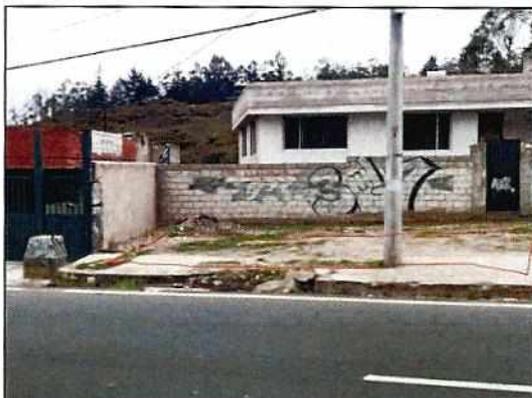
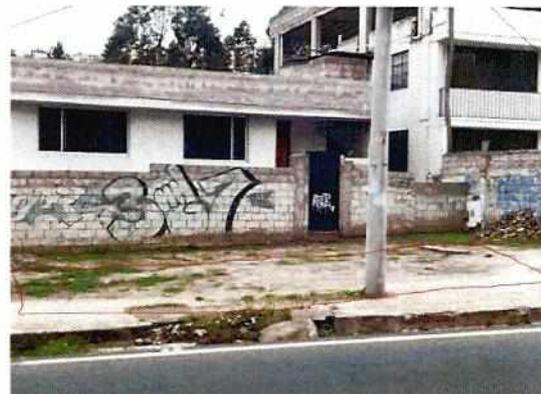
5.1.2 Área en inspección, posible adjudicación:

La franja de terreno solicitada para probable adjudicación se encuentra ubicada sobre un borde de quebrada abierta, además es colindante a un cerramiento de la propiedad, el cual podría ser afectado por un posible asentamiento del terreno relleno, ya que no se dispone de la información sobre el tipo de material y técnica de compactación utilizados; por lo cual la vulnerabilidad ante las amenazas indicadas disminuye según medidas de reducción de riesgo implementadas, conforme el tipo de infraestructura privada o pública realizada, particularmente ante movimientos en masa la vulnerabilidad disminuye con las obras de conducción de aguas lluvias y escurrimiento superficial en la zona rellena (**SopORTE Fotográfico 5.1**)

Área solicitada para posible adjudicación

- Se recomienda mantener el área correspondiente al relleno de la quebrada como espacio verde o a su vez espacio libre de cualquier tipo de edificaciones, además en desarrollar obras de mitigación de riesgo que permitan facilitar la circulación natural de agua lluvia y escorrentía superficial del sector.

- En caso eventual de ejecutarse obras constructivas sobre la franja rellena solicitada en adjudicación, el propietario deberá cumplir con la normativa metropolitana afines, como ejecución de estudios geológicos-geotécnicos de suelo para determinar la capacidad portante del terreno relleno en función al proyecto a implementar en el lugar, estos estudios deberán ser revisados y validados por la Dirección Metropolitana de Gestión de Riesgos, conjuntamente con la solicitud de emisión de licencia de habilitación de suelo y permiso de edificabilidad para la construcción de cualquier tipo ante las entidades pertinentes para garantizar que ésta cumpla con los parámetros técnicos que demuestren su estabilidad.

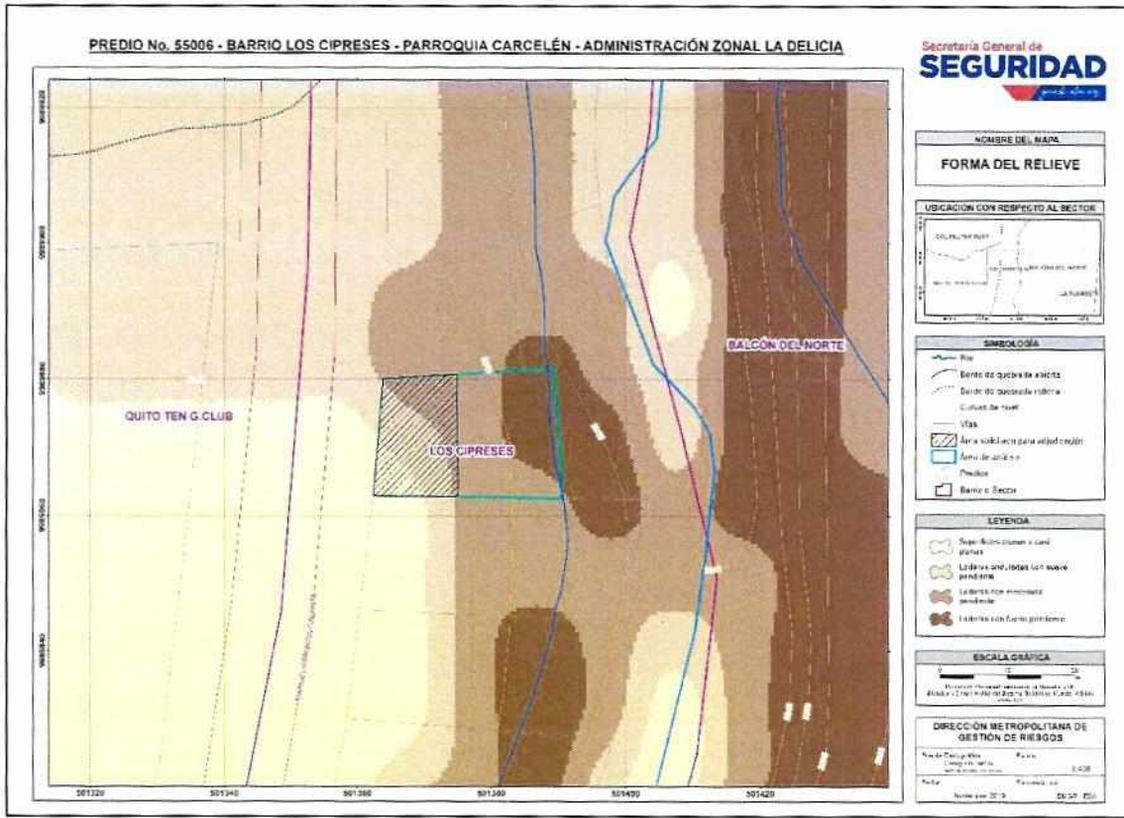
6.2 Mapa de Pendientes

2.2. Observaciones	<p>CARACTERÍSTICAS GENERALES DEL TERRENO: DESCRIPCIÓN GEOLÓGICA</p> <p>El área inspeccionada presenta un terreno de superficie plana a casi plana además de laderas onduladas con suave pendiente con una inclinación no mayor a los 15° grados respecto a la superficie. (Mapa 6.2).</p> <p>Morfológicamente el predio inspeccionado se encuentra en la parte baja de la estribación oriental del levantamiento en el cual se asienta el Instituto Psiquiátrico Sagrado Corazón, forma parte de un cono de deyección, está demarcado por dos drenajes de tipo dendrítico paralelo en estado juvenil, cuya forma está en "V", que descienden hacia el río Del Colegio, en su trayectoria se aprecia la profundización y erosión de los materiales que componen las laderas de las quebradas. El predio al norte se encuentra colindante con la quebrada Parcayacu, al sur y oriente con las quebradillas que desembocan a la misma quebrada, siendo sus afluentes, y las cuales en el sector de análisis se encuentran rellenadas.</p> <p>Respecto a la litología representativa de la zona, el subsuelo está constituido superficialmente por capas o niveles de cenizas volcánicas (tefras) originadas durante el último período eruptivo del volcán Pululahua hace aproximadamente 2.500 años antes del presente. La textura de las tefras varía entre arena-limosa (ceniza) hasta pequeños guijarros (lapilli) de pómez. El espesor de esta</p>

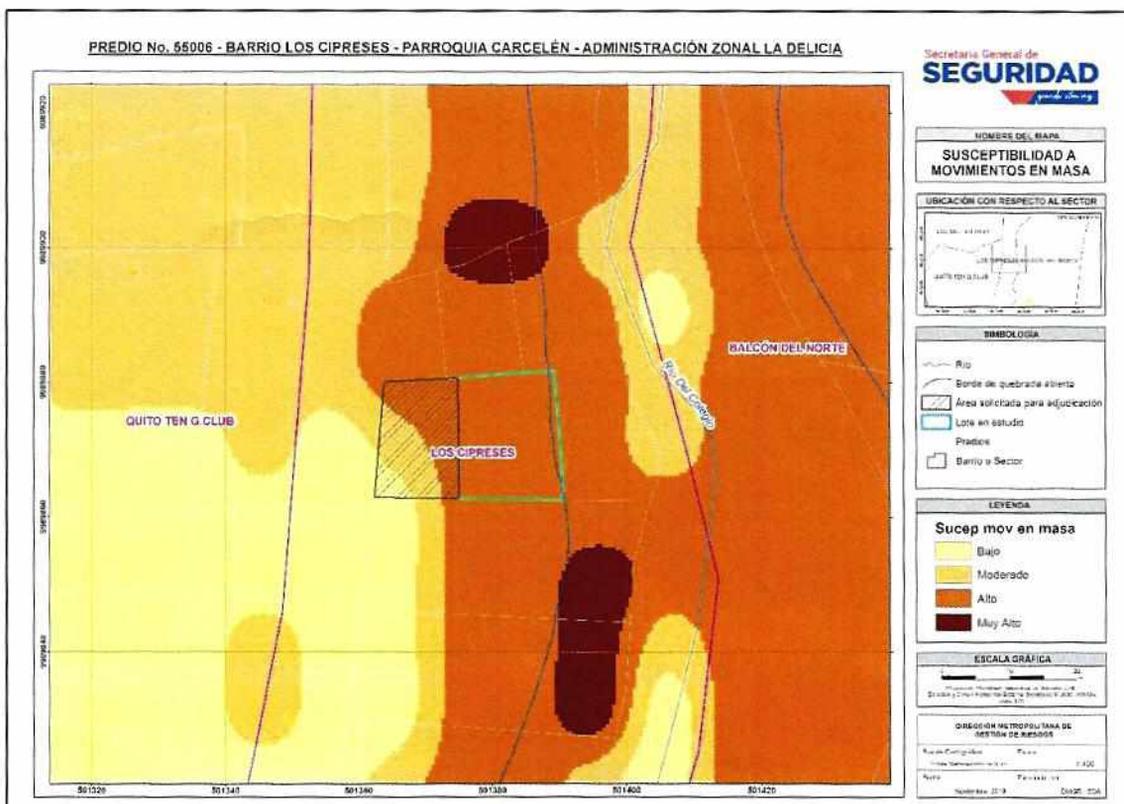
6.3 Susceptibilidad a Movimientos en Masa

De la información general disponible en esta dependencia, se define que la zona tiene **alta susceptibilidad** ante la generación de **movimientos en masa**; y, se debe tomar en cuenta que por información adjunta a esta solicitud establecida por la DMC, existe un área localizada como relleno de quebrada lo que podría producir asentamientos de material de relleno del cual se desconoce las características y procedimientos de compactación, que tienen alta susceptibilidad a movimientos en masa, tales como hundimientos, erosión de suelo, asentamientos diferenciales, reacomodo de materiales de relleno si este fue realizado al volteo, donde en épocas de alta pluviosidad los rellenos pierden su cohesión y tienden a deslizarse (**Mapa 6.3**).

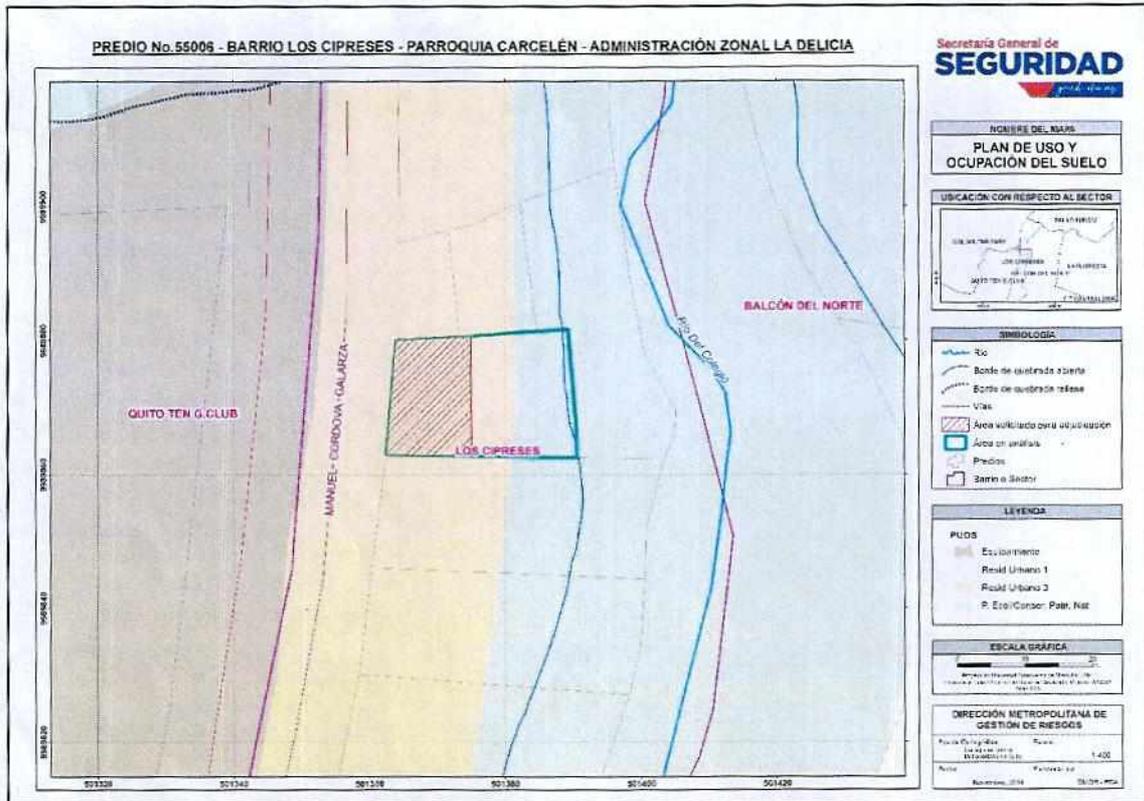
6.4 Plan de Uso y Ocupación del Suelo

- A2 (A603-35); Forma de ocupación de suelo: (A) Aislada; Clasificación del suelo: (SU) Suelo urbano; Uso del Suelo: (RU3) Residencial Urbano 3; Factibilidad de Servicios básicos: Si; Número de pisos permitidos: 3. (**Mapa 6.4**).
- A31 (PQ); Forma de ocupación de suelo: (A) Aislada; Clasificación del suelo: (SRU) Suelo rural; Uso del Suelo: (PE/CPN) Protección Ecológica/Conservación del Patrimonio; Factibilidad de Servicios básicos: No; Número de pisos permitidos: 0. (**Mapa 6.4**).
