INFORME TÉCNICO N° 009- UERB-AZCA-2018

**ASENTAMIENTO HUMANO DE HECHO Y CONSOLIDADO DE INTERÉS SOCIAL
DENOMINADO: "COLINAS DE BELLAVISTA II", A FAVOR DE SUS
COPROPIETARIOS.**

REPLANTEO VIAL DE LA CALLE ATAHUALPA BARRIO BELLAVISTA DE CALDERÓN

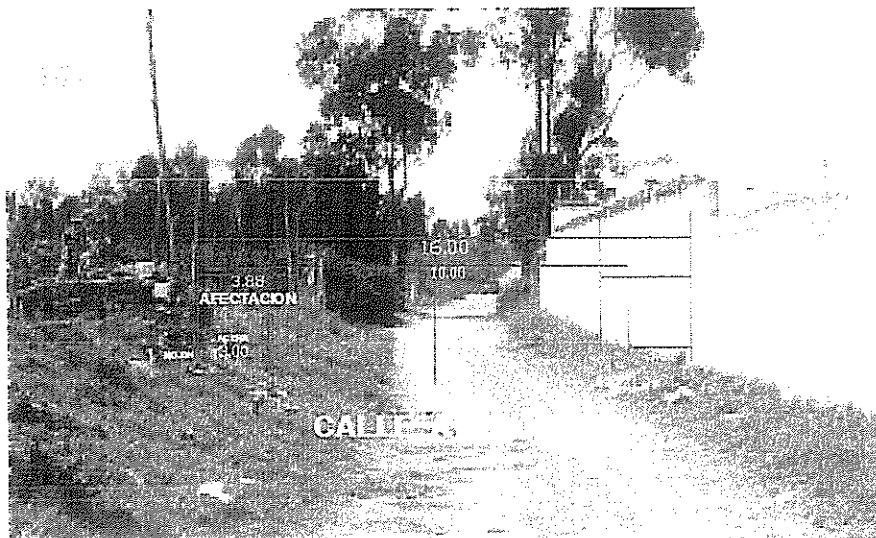
FOTO 1.- CALLE ATAHUALPA 16.0m. (vista de norte a sur)
AFECTACION VARIABLE DE 4.66 m al lado Oeste y 3.88 m al lado Este
puntos de referencia: Eje vial y Cerramiento existente

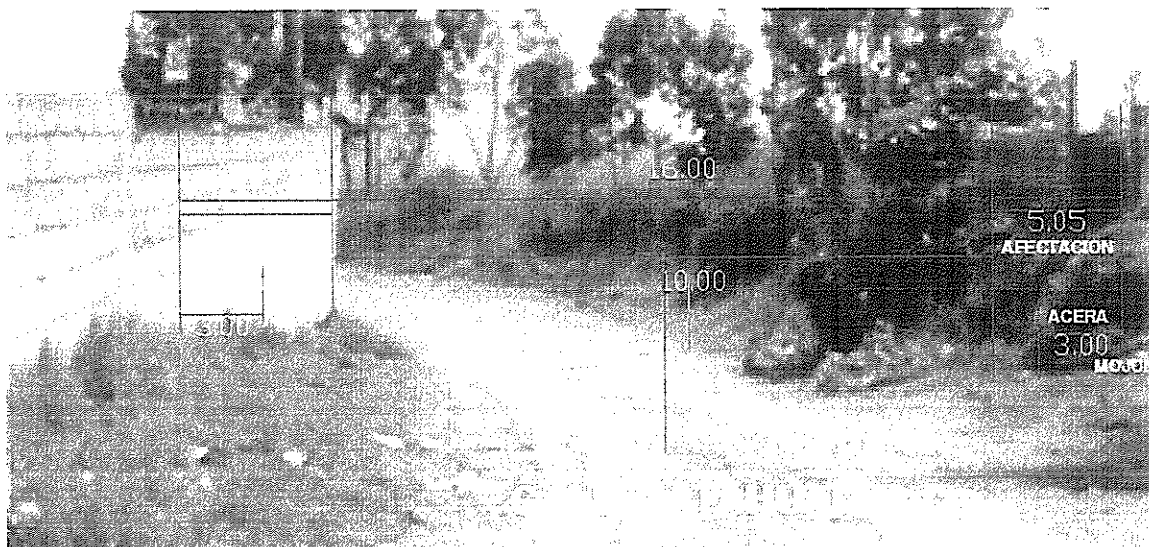
FOTO 2.- CALLE "ATAHUALPA" 16.0m. (vista de sur a norte)
AFECTACION VARIABLE DE 6.14 m al lado Oeste y 5.05 m al lado Este
puntos de referencia: Eje vial y Cerramiento existente

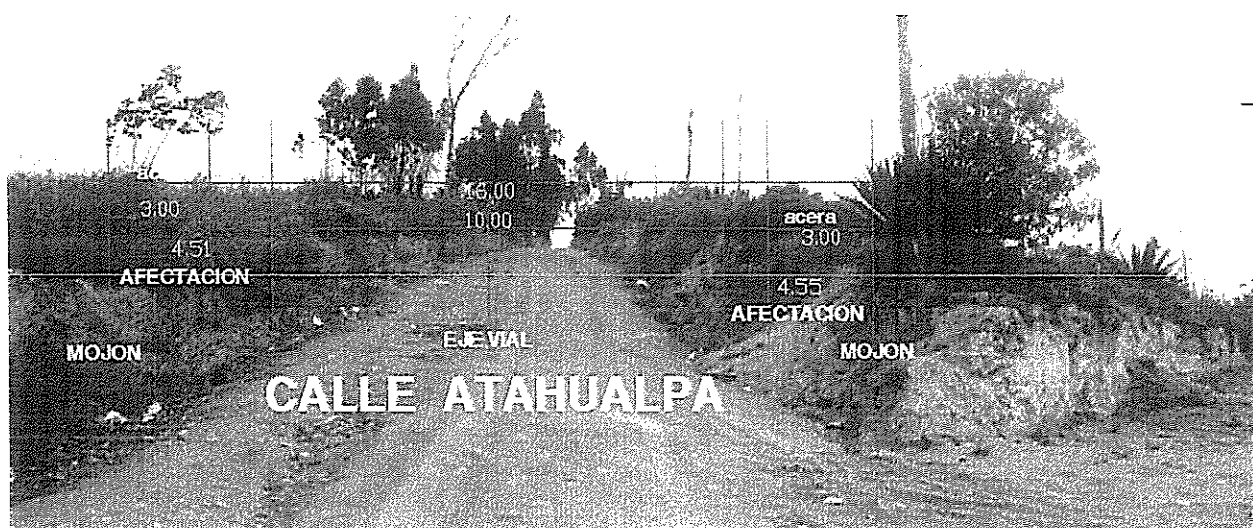
FOTO 3.- CALLE "ATAHUALPA" 16.0m. (vista de norte a sur)
AFECTACION VARIABLE DE 4.55 m al lado Oeste y 4.51 m al lado Este
puntos de referencia: Eje vial y Alambrada

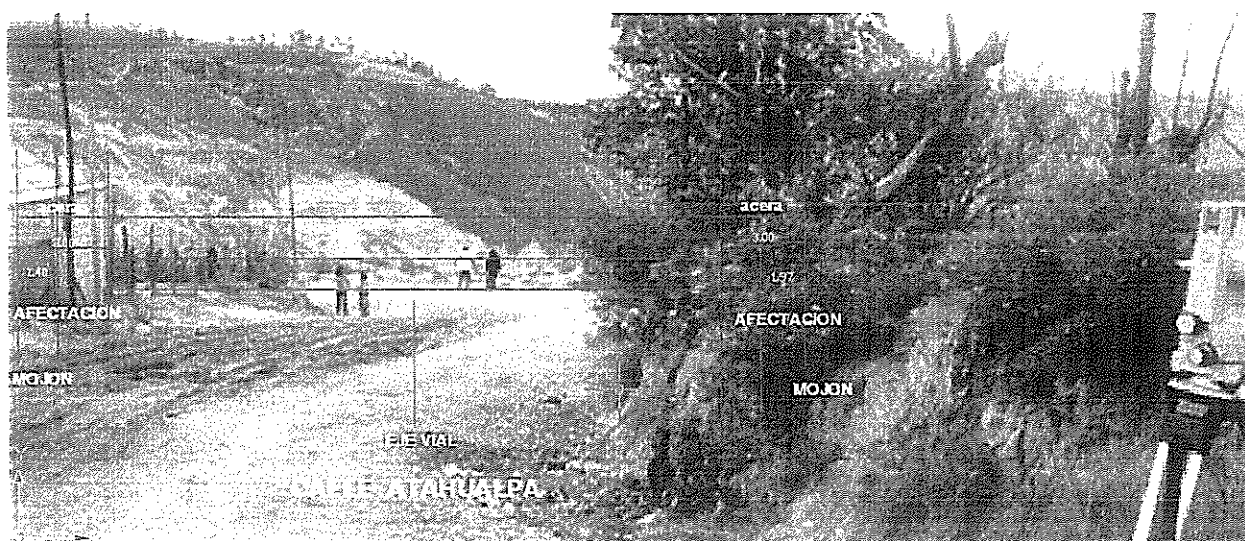
FOTO 4.- CALLE "ATAHUALPA" 16.0m. (vista de sur a norte)
AFECTACION VARIABLE DE 1.44m al lado Oeste y 1.97m al lado Este
puntos de referencia: Eje vial y Alambrada de lotes

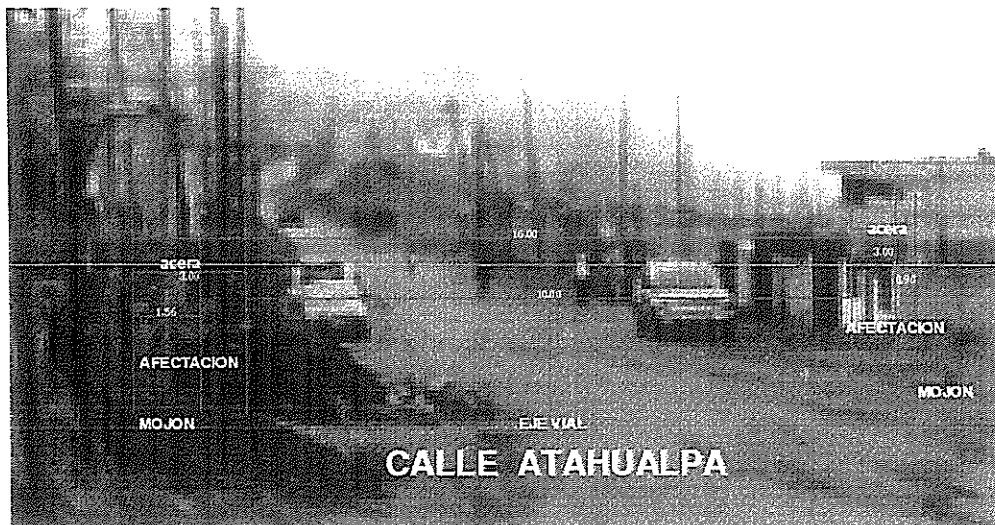
FOTO 5.- CALLE "ATAHUALPA" 16.0m. (vista de este a oeste)
AFFECTACION VARIABLE DE 1.56m al lado Sur y 0.90m al lado Norte
puntos de referencia: Eje vial y Cerramiento

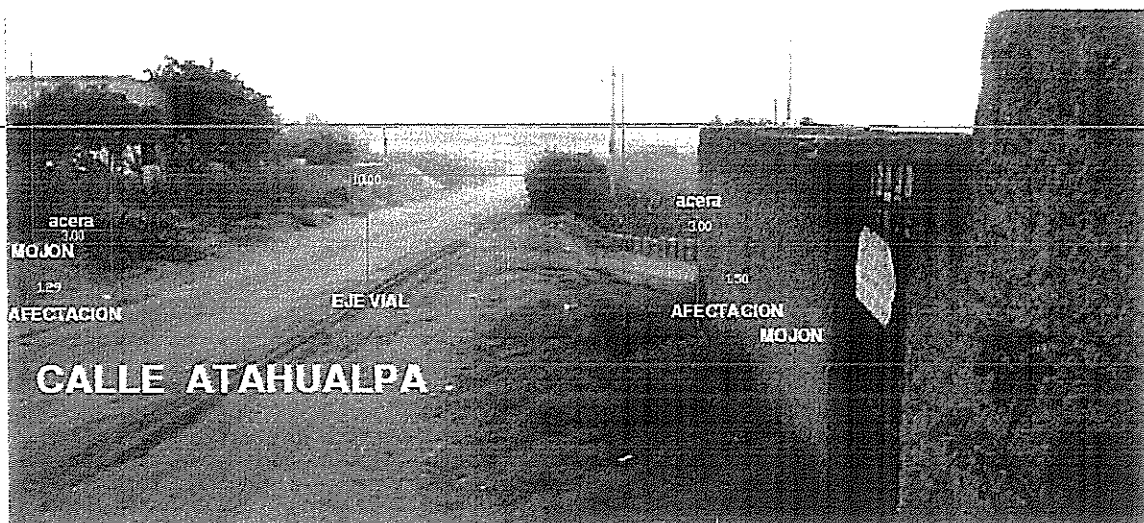
FOTO 6.- CALLE "ATAHUALPA" 16.0m. (vista de sur a norte)
AFFECTACION VARIABLE DE 1.29m al lado Sur y 1.50m al lado Norte
puntos de referencia: Eje vial y Cerramiento

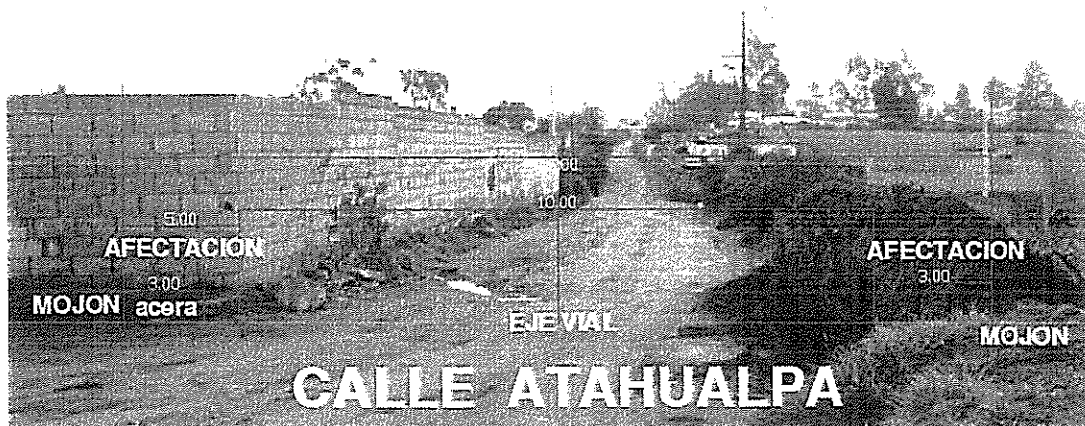
FOTO 7.- CALLE "ATAHUALPA" 16.0m. (vista de sur a norte)
AFFECTACION VARIABLE DE 5.00m al lado Sur y 3.00m al lado Norte
puntos de referencia: Eje vial y Cerramiento
