Asunto: Informe de Nomenclatura AHHC "Hospital Del Sur"

**Asunto:** Respuesta a solicitud de informe de riesgos  
Ref. Oficio No. UERB-718-2018

**INFORME TÉCNICO**  
**Evaluación de Riesgo: Solicitud UERB**  
**Fecha de inspección: 15/07/2018**

**ASENTAMIENTO HUMANO DE HECHO Y CONSOLIDADO DE INTERES SOCIAL DENOMINADO: "HOSPITAL DEL SUR"**

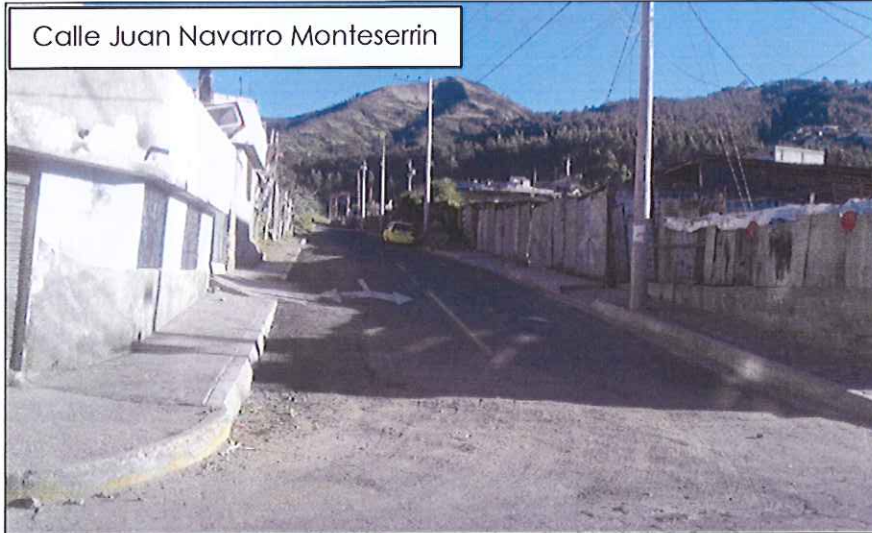
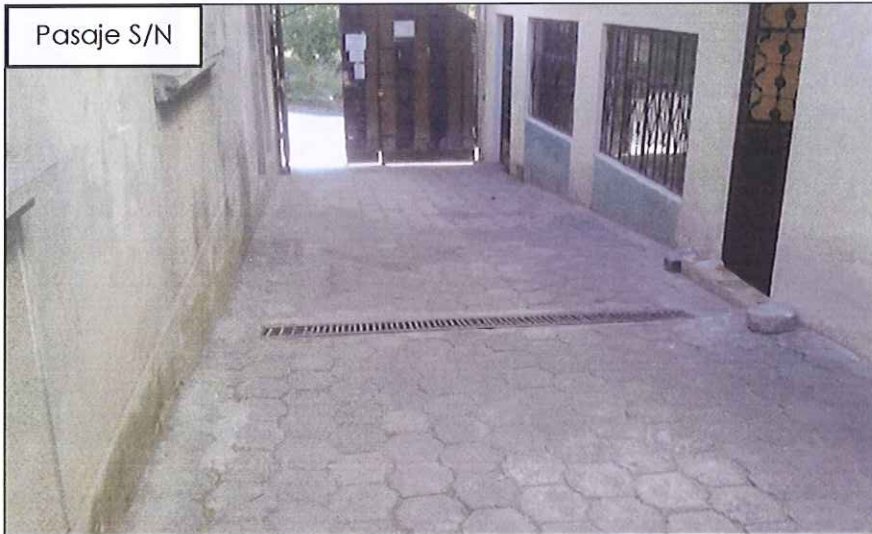
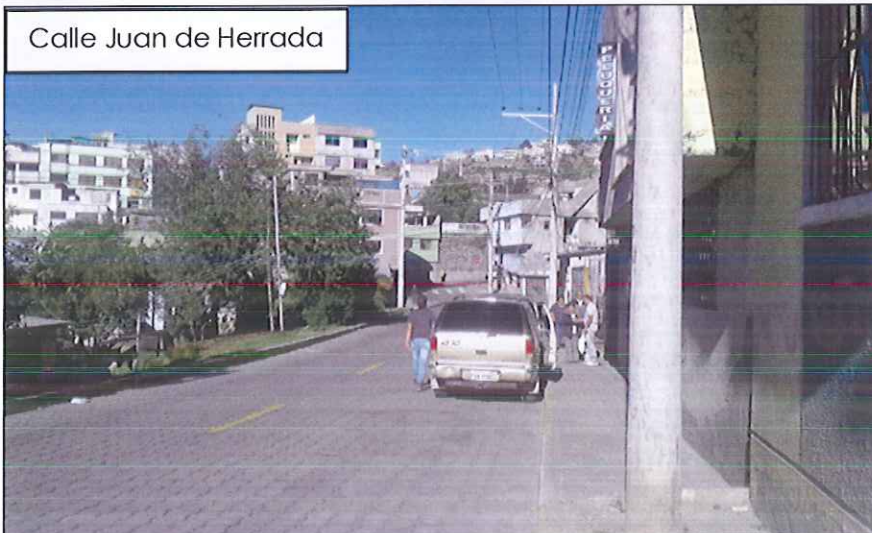
8.1.1 Vías del AHHYC "Hospital del Sur":

**Sistema Vial:** La calle Juan Navarro Monteserrín es de pavimento flexible (asfalto), la calle Juan de Herrada y pasaje S/N son adoquinadas, estas calles cuentan con sistemas de conducción de aguas lluvias, por lo que presenta una vulnerabilidad física baja.

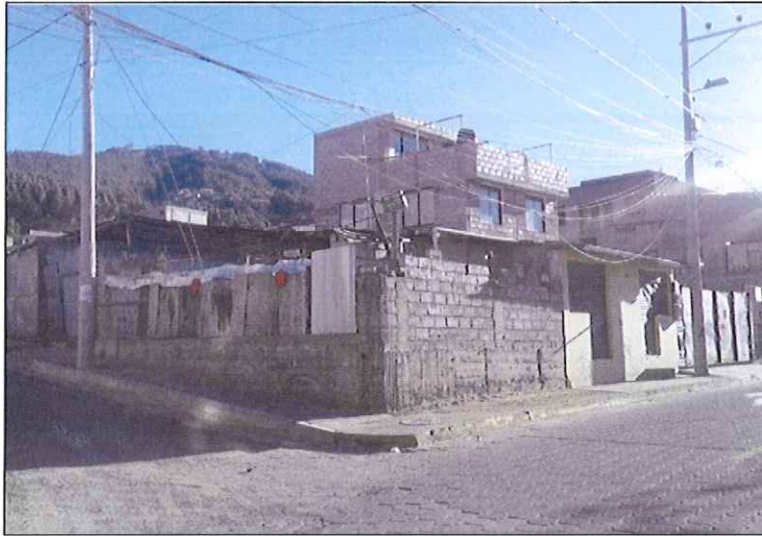
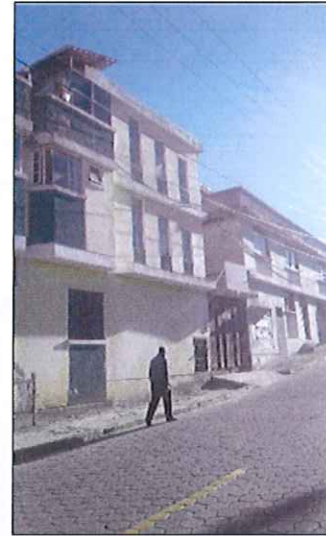
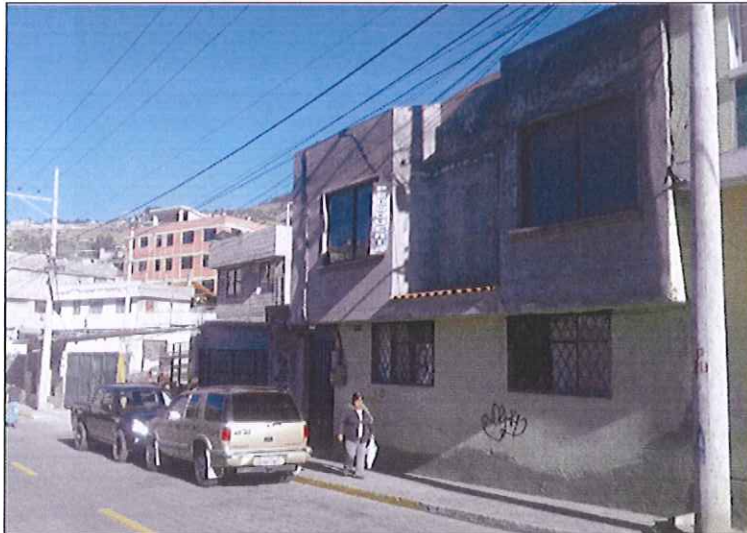
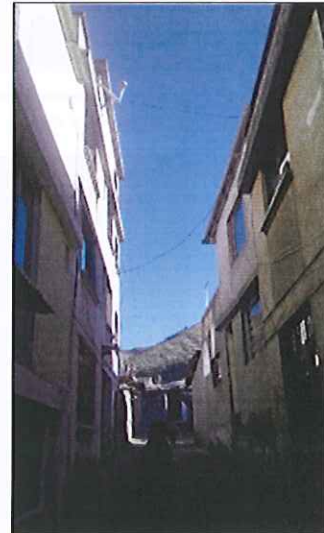
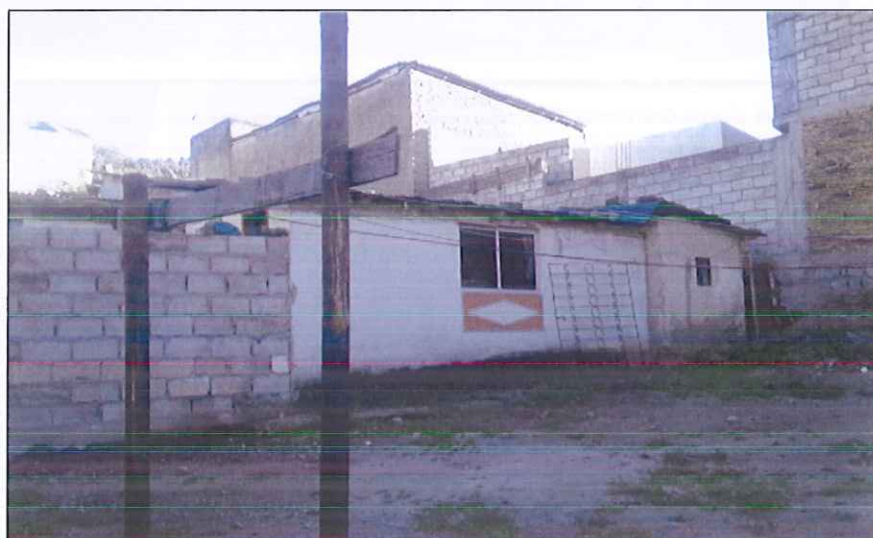
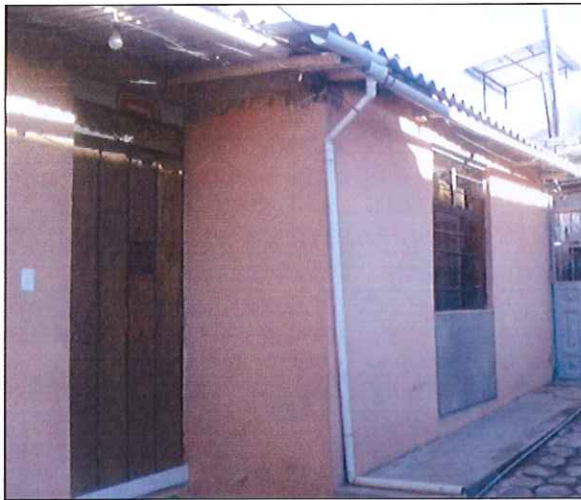
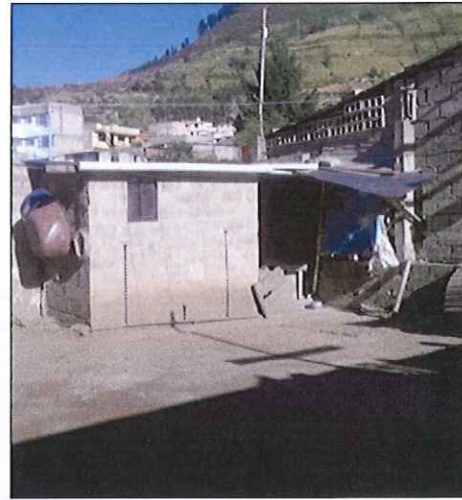
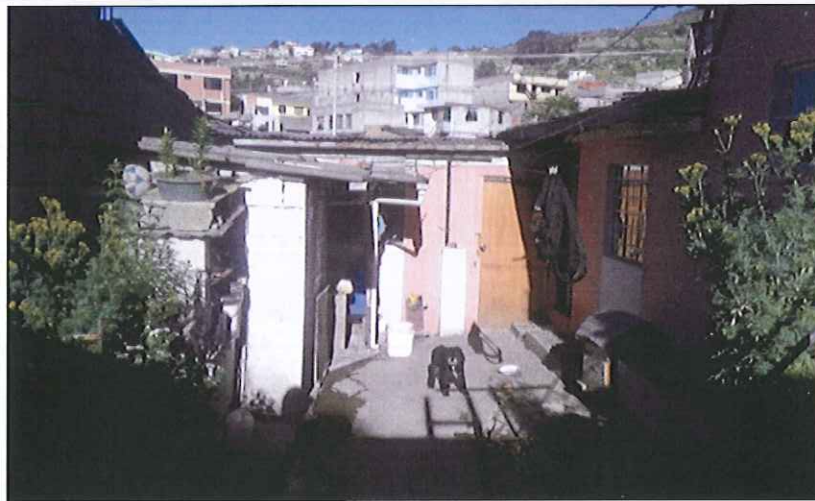
8.1.2 Materiales de las edificaciones construidas en el área en estudio:

- Por eventos sísmicos: Analizando las patologías estructurales, irregularidades en planta y elevación, sistema estructural de las edificaciones, tipo de mampostería, tipo de cubierta, sistemas de entrepisos, número de pisos, año de construcción, estado de conservación de la edificación, el suelo sobre el cual está cimentada la estructura; se estableció las tipologías constructivas indicadas en el ítem Tipo de Edificaciones de la Sección 2, corresponde a una vulnerabilidad física como se detalla a continuación:

NIVEL DE VULNERABILIDAD	LOTES
BAJO	5, 13
MODERADO	1, 2, 3, 4, 6, 7, 8, 9, 12
ALTO	10
MUY ALTO

- Por eventos volcánicos: Analizando el tipo de cubierta, número de pisos, material de paredes, sistema estructural, estado de conservación, año de construcción; las tipologías constructivas indicadas en el ítem Tipo de Edificaciones de la Sección 2, corresponde a una vulnerabilidad física:

NIVEL DE VULNERABILIDAD	LOTES
BAJO	5, 6, 13
MODERADO	
ALTO	1, 2, 3, 4, 7, 8, 9, 10, 12
MUY ALTO

**Riesgo por eventos sísmicos:** de manera general, todo el AHHYC "Hospital del Sur" de la parroquia Chilibulo presenta condiciones de Riesgo Moderado, debido a la informalidad de las construcciones y al estado de conservación de varias viviendas.

- Se recomienda que los propietarios y/o poseionarios actuales no construyan más viviendas en el macrolote evaluado, ni aumenten pisos sobre las edificaciones existentes, hasta que el proceso de regularización del asentamiento culmine y se determine su normativa de edificabilidad específica que deberá constar en sus respectivos Informes de Regulación Metropolitana, previa emisión de la licencia de construcción de la autoridad competente.

- Posterior a la regularización del AHHYC "Hospital del Sur", las edificaciones en proceso de construcción, aumento en planta o elevación y demás edificaciones dentro del área en análisis, que no dispongan de un diseño estructural o algún tipo de asesoría técnica, los propietarios deberán contratar a un especialista (Ingeniero/a Civil), para que realice evaluaciones estructurales de las viviendas y proponga alternativas de reparación y/o reforzamiento estructural en caso de ameritarlo.

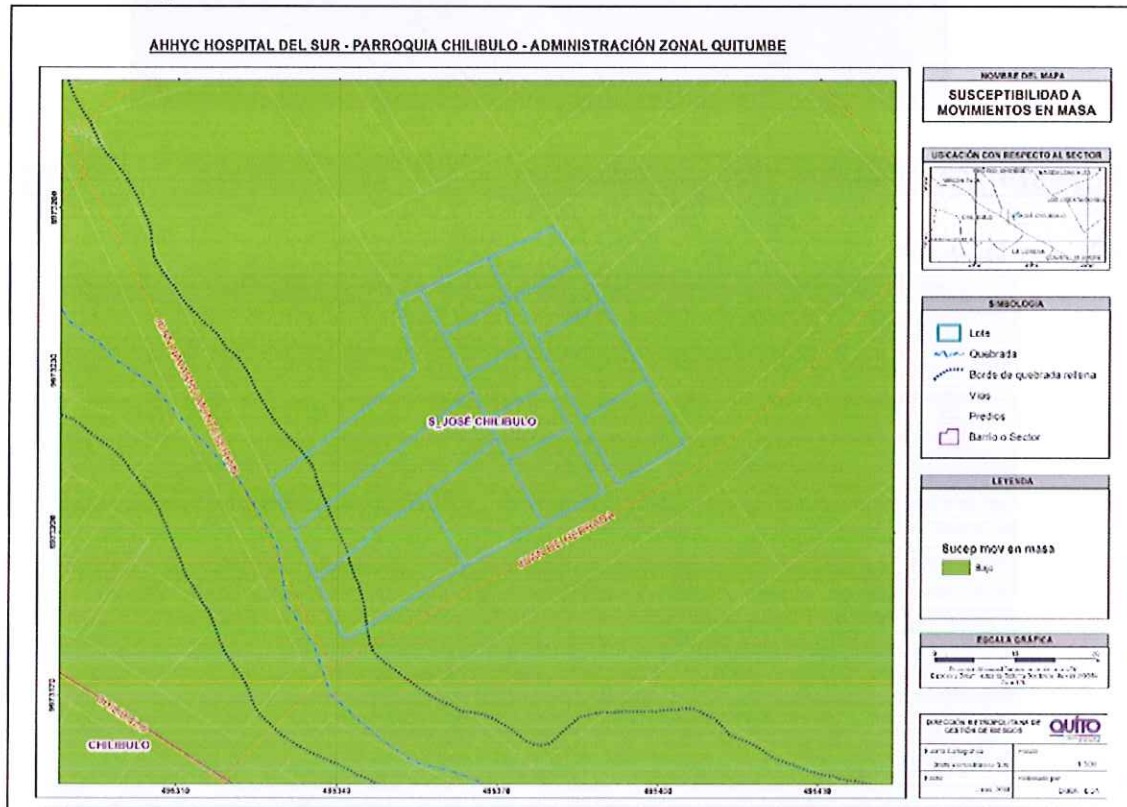
9.1.2 Susceptibilidad a Movimientos en Masa.

Según lo descrito anteriormente, se considera que existe **Amenaza Baja a Moderada por Movimientos en Masa** en el AHHYC denominado "Hospital del Sur".

- Una vez concluido el proceso de regularización y titularización individual de los lotes del AHHYC "Hospital del Sur", el propietario de cada predio deberá cumplir lo establecido en las Condiciones generales de edificabilidad para zonas susceptibles a amenazas naturales de la Sección 1.3 (RIESGOS) contemplada en la Ordenanza Metropolitana No. 0127 de 2016.
- Los propietarios/poseionarios de los lotes de "Hospital del Sur" no deben realizar excavaciones en el terreno (desbanques de tierra) hasta que culmine el proceso de regularización y se establezca su normativa de edificabilidad específica.
