Doy atención a la solicitud ingresada en esta Administración Zonal Norte, con hoja de control ZN-2018-143598, mediante la cual pide datos de afectación al predio ubicado en el Sector: **SAN MIGUEL DE AMAGASI**, Parroquia: **SAN ISIDRO DEL INCA**, clave catastral: 12212-05-002, predio: 5334507.

INFORME TÉCNICO
Evaluación de Riesgo: Solicitud UERB
Fecha de inspección: 23/10/2018

Coordenadas WGS 84/UTM 17S	Administración Zonal	Parroquia	Nombre del barrio
X: 783234; Y: 9985730 Z: 2433 msnm aprox.	EUGENIO ESPEJO	SAN ISIDRO DEL INCA	BELLA AURORA

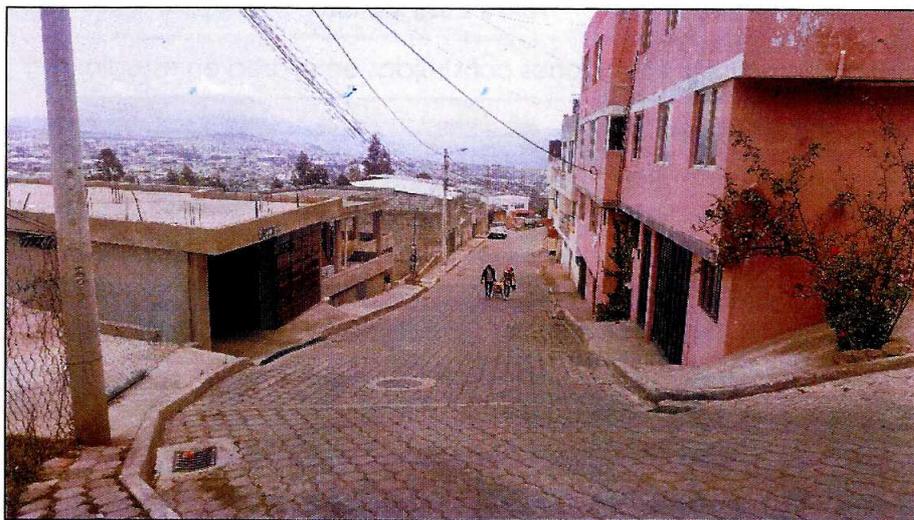
Foto 1 Pasaje Cañar

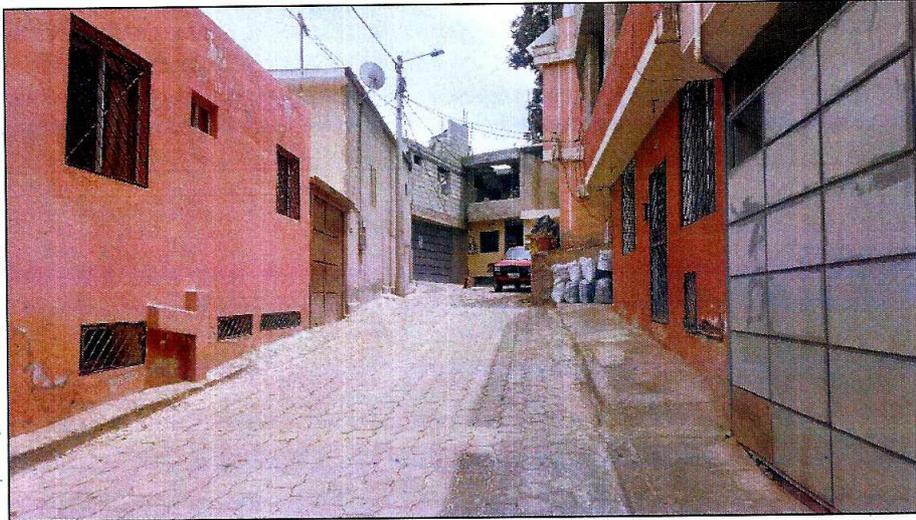
Foto 2 Pasaje Azuay

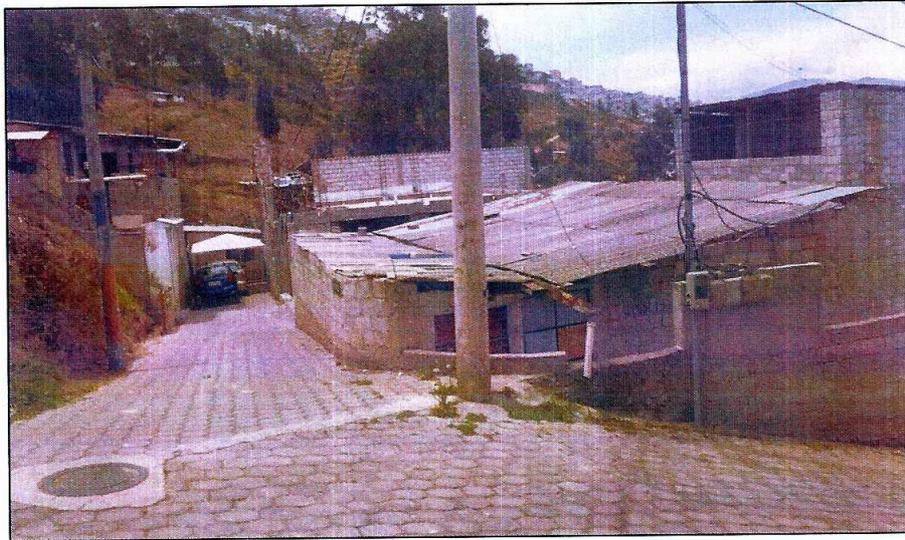
Foto 3 Calle Manabí

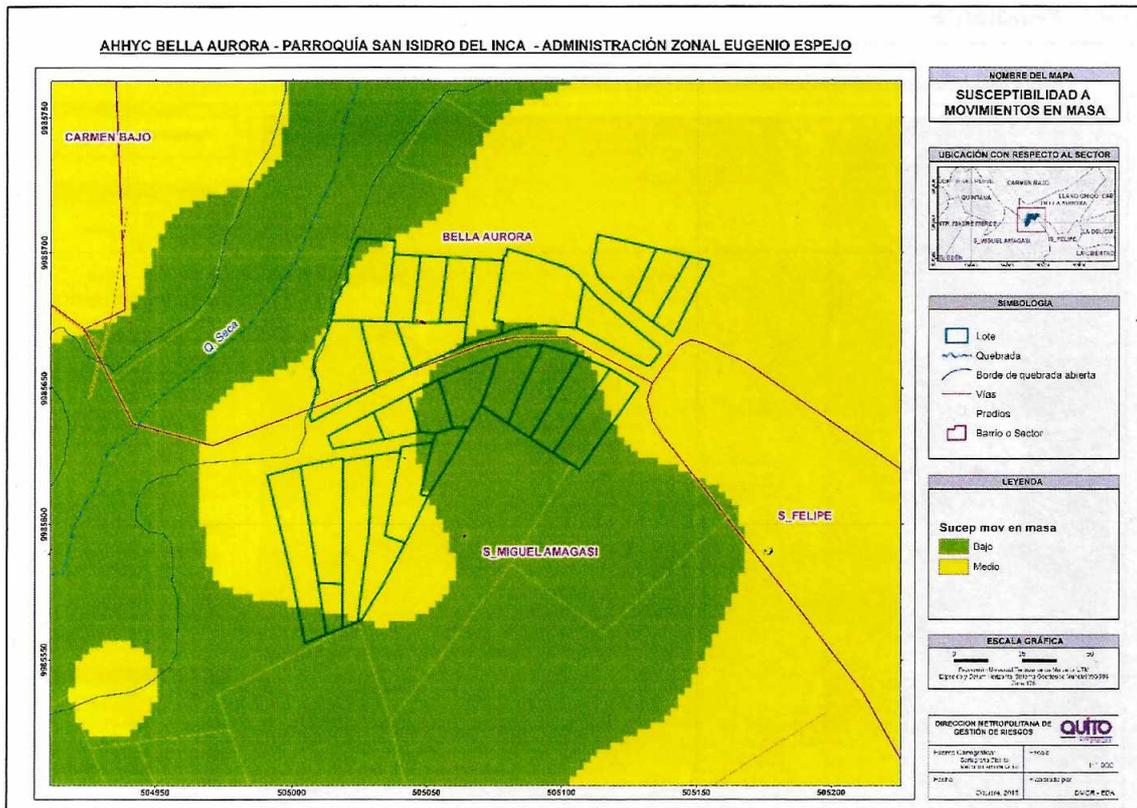
9.1.2 Susceptibilidad a Movimientos en Masa.

Según la información analizada en sitio, y con base en la cartografía temática disponible en la DMGR, se determina que el sector barrial evaluado presenta condiciones de **Amenaza Moderada por Movimientos en Masa**, a excepción de los lotes ubicados colindantes con la quebrada Seca (lotes 10 y 11) donde se tiene una zona de mayor amenaza (**Alta**), por estar colindantes con la quebrada mencionada.

- Los propietarios de los lotes 10 y 11 que presentan una calificación de Alto Riesgo frente a procesos de remoción en masa colindantes con la quebrada Seca, deben contratar a un especialista geotécnico para que realice los estudios técnicos necesarios, como lo establece la Norma Ecuatoriana de Construcción vigente y su respectiva Guía Práctica (NEC-SE-GC), y determine las alternativas de mitigación del riesgo tanto para salvaguardar sus predios así como los predios colindantes.
