Asentamiento Humano de Hecho y Consolidado: "MIRANDA GRANDE SECTOR LOS SAUCES".

Asunto: Alcance y criterio de Informe de Riesgos - AHHYC "Miranda Grande Sector Los Sauces"

Al respecto, me permito remitirle el criterio referente al Informe Técnico No.260 AT-DMGR-2018, el cual contiene la calificación de riesgo del asentamiento humano de hecho y consolidado "Miranda Grande Sector Los Sauces", ubicado en la parroquia Amaguaña perteneciente a la administración zonal Los Chillos.

INFORME TÉCNICO
Evaluación de Riesgo: Solicitud UERB
Fecha de inspección: 04/12/2017

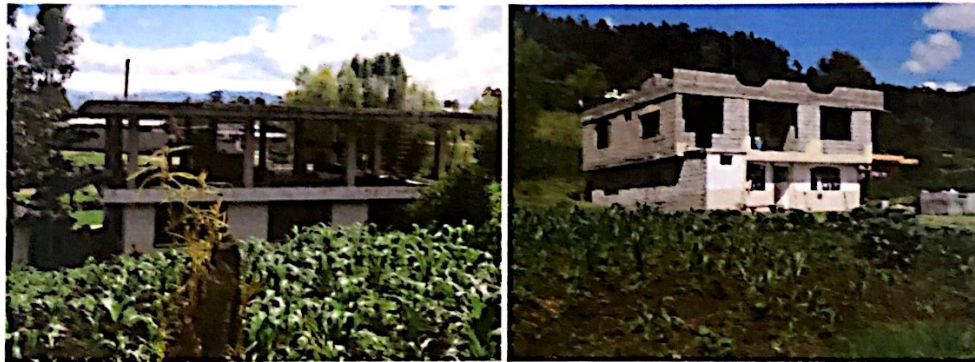
8.1.2 Edificaciones en proceso de construcción

- Posterior a la regularización del AHHYC "Miranda Grande Sector Los Sauces", las edificaciones en proceso de construcción, aumento en planta o elevación y demás edificaciones dentro del área en análisis, que no dispongan de un diseño estructural o algún tipo de asesoría técnica, los propietarios deberán contratar a un especialista (Ingeniero/a Civil), para que realice evaluaciones estructurales de las viviendas y proponga alternativas de reparación y/o reforzamiento estructural en caso de ameritarlo.

- Se recomienda que los propietarios y/o poseionarios actuales no construyan más viviendas en el macrolote evaluado, ni aumenten pisos sobre las edificaciones existentes, hasta que el proceso de regularización del asentamiento culmine y se determine su regulación constructiva específica que deberá constar en sus Informes de Regulación Metropolitana individuales, previa emisión de la licencia de construcción de la autoridad competente. Una vez culminado el proceso de regularización del suelo para el AHHYC "Miranda Grande Sector Los Sauces", se deberá contratar un estudio geotécnico del suelo para conocer parámetros mecánicos que permitan diseñar y construir las futuras viviendas según la Norma Ecuatoriana de Construcción vigente.

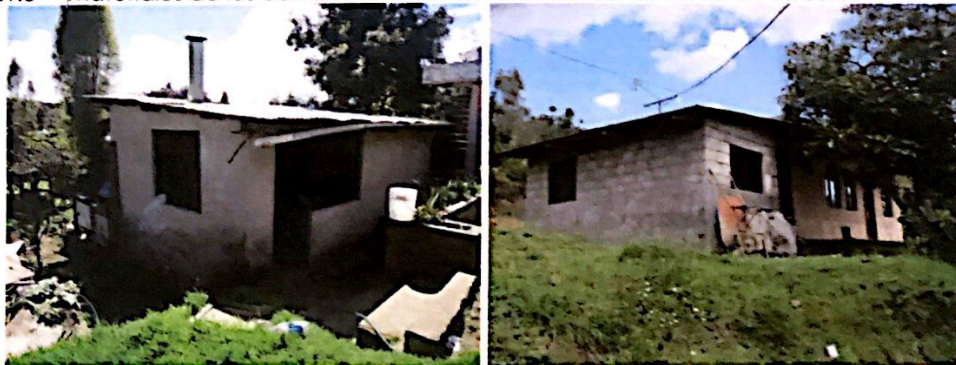
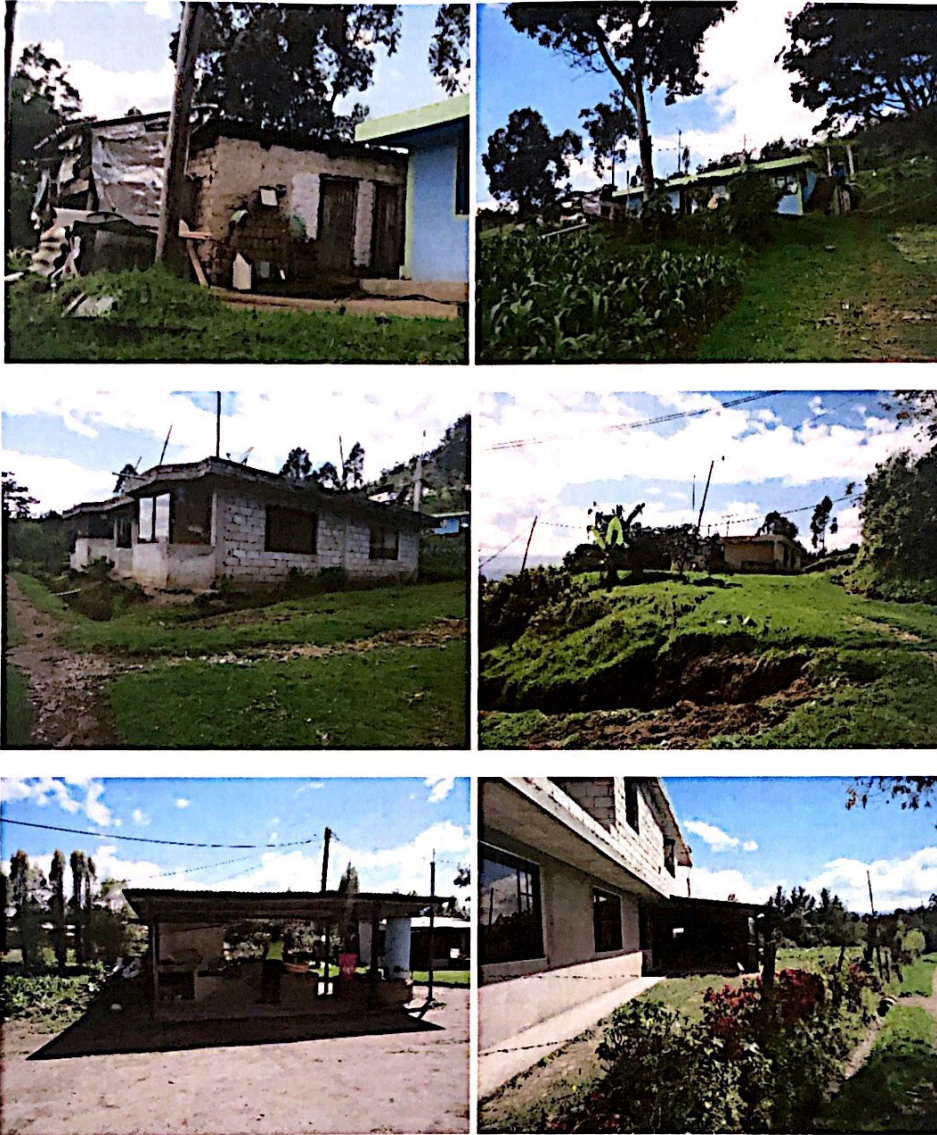
8.1.3 Materiales de las edificaciones construidas alrededor del Área en estudio.

Materiales predominantes de la edificación	Piso-entrepiso (sistema estructural)	Paredes	Cubierta
	Cimientos: Sin identificar Columnas y vigas: uso de acero de refuerzo longitudinal y transversal (estribos), hormigón simple/hormigón armado, muros portantes de bloque y adobe, vigas y columnas con perfiles metálicos; adicionalmente vigas y columnas de madera	Bloque/adobe fijado con mortero/barro	Losa de hormigón armado. Correas de madera, estructura metálica y planchas de zinc o planchas de fibrocemento, sujetas con pernos y en algunos casos presionados empíricamente con bloque y madera

- Por eventos sísmicos: Considerando el sistema estructural de las edificaciones, irregularidades en planta y elevación, tipo de mampostería, tipo de cubierta, sistemas de entresijos, número de pisos, año de construcción, estado de conservación de la edificación, el suelo sobre el cual está cimentada la estructura; las edificaciones mencionadas en los numerales 3, 4 del ítem *Tipo de Edificaciones*, corresponde a una vulnerabilidad física baja, las del literal 5 una vulnerabilidad física moderada y las del literal 1, 2 una vulnerabilidad física alta.

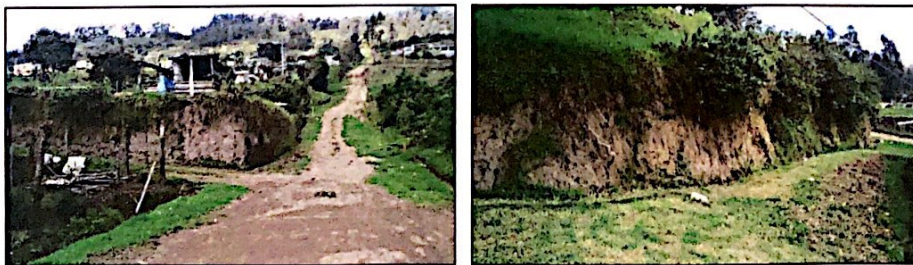
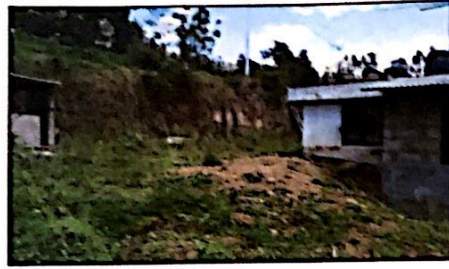
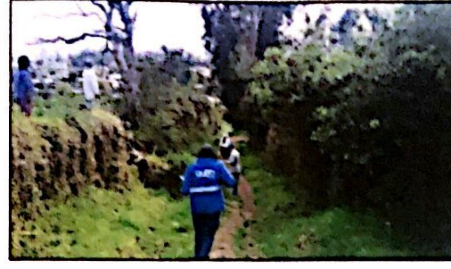
8.1.4 Cortes de terreno en los lotes 1, 2, 3, 6 y 11.

Con esta información se considera que en el AHHYC "Miranda Grande Sector Los Sauces" existen condiciones físicas que definen **Amenaza Moderada por Movimientos en Masa**, especialmente en los lotes que tienen cortes de talud tanto en su parte frontal, posterior o colindantes con cortes de vía (Lotes 1, 2, 3, 6 y 11).

Por movimientos en masa: los lotes 1, 2, 3, 6 y 11 presentan condiciones de exposición moderada respecto a taludes generados por cortes en el terreno. Para el resto de lotes, no se observaron características en el terreno que sugieran exposición a esta amenaza. Por otro lado, frente a procesos erosivos, escorrentía intensa, flujos de lodo, se consideran expuestos las calles internas, viviendas e infraestructuras presentes.

- **Riesgo por movimientos en masa:** el AHHYC "Miranda Grande Sector Los Sauces" en general presenta un Riesgo Moderado Mitigable (lotes 1, 2, 3, 6 y 11), y Riesgo Bajo Mitigable (lotes restantes); frente a movimientos de remoción en masa. Esto debido a que se observaron condiciones físicas en el terreno que representen amenaza, así como condiciones de exposición, para que ocurran movimientos en masa que puedan ocasionar daños o pérdidas.

- Los propietarios/poseionarios de los lotes 1, 2, 3, 6 y 11 deben implementar medidas de protección en los taludes mediante la asesoría de un especialista geotécnico, quien deberá proponer las alternativas idóneas según las características topográficas, geotécnicas, hidrológicas del suelo, acorde con lo establecido en la Norma Ecuatoriana de Construcción vigente y su guía práctica.

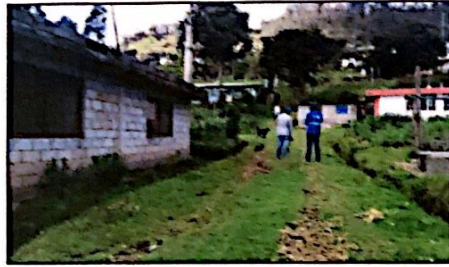
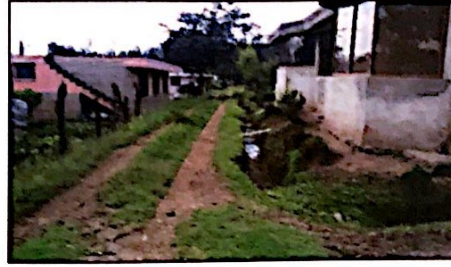
8.1.5 Sistemas artesanales de drenaje de escorrentía

presenta vías de tierra afirmada con evidencias de erosión superficial (surcos) debido a la falta de obras de control de escorrentías en las vías principales, sin embargo se ha reconocido un sistema artesanal de cunetas para conducir las aguas. Debido a la topografía del terreno, los copropietarios de los lotes del asentamiento humano analizado han realizado cortes en el terreno, originando taludes con alturas menores a 3,0 metros y pendientes superiores a 70° (Lotes 1, 2, 3, 6 y 11). Los lotes 7 y 8, ubicados en la zona más alta del barrio tienen uso agrícola, por lo tanto presentan gran potencial de filtración de agua lo que podría afectar a los lotes colindantes (lote 6) y área verde propuesta.

- Se recomienda que mediante mingas comunitarias se implemente sistemas de conducción de escorrentía (agua lluvia) en las calles de tierra afirmada para prevenir la erosión del suelo y arrastre de material que pueda afectar a viviendas y asentamientos humanos ubicados en cotas inferiores.

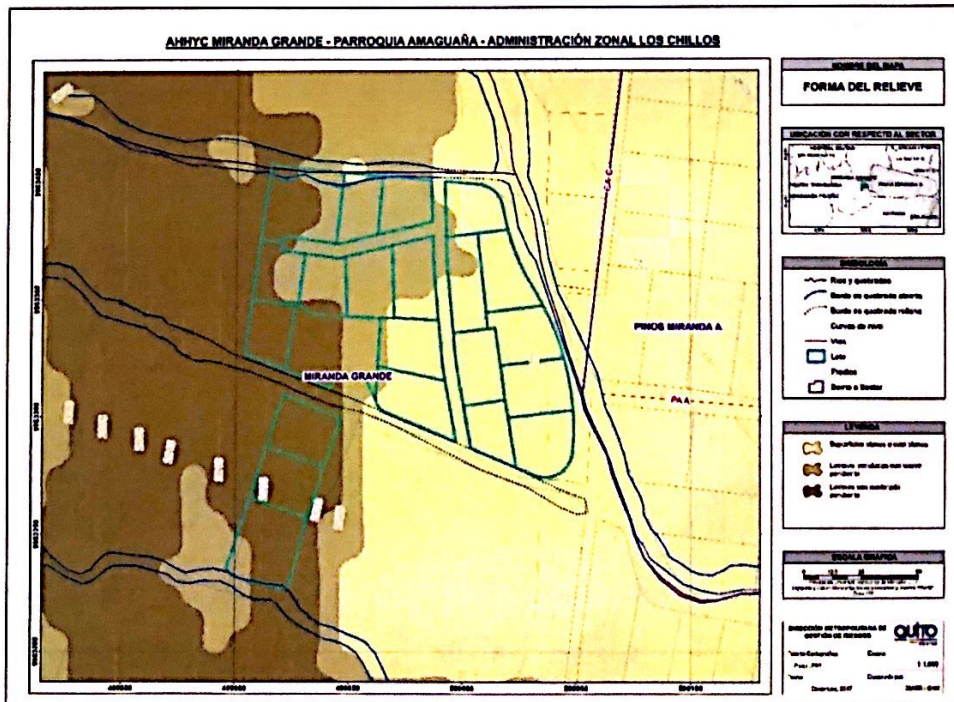
9.1.4 Pendientes

Localmente en el AHHC "Miranda Grande Sector Los Sauces" de la Parroquia Amaguaña existen dos tipos de pendientes, al oriente se reconocen superficies planas a onduladas (0° - 5°) y en el sector occidental pendientes moderadas de hasta 15°, predominantemente cubiertas por materiales volcánicos de tipo Cangahua con intercalaciones de lapilli y cubiertas por suelo orgánico. El AHHC
