INFORME TÉCNICO
ALCANCE AL INFORME No. 011-UERB-EA-SOLT-2018

Asunto: Alcance y criterio de Informe de Riesgos del AHHYC "Mirador San Carlos del Sur"

INFORME TÉCNICO
 Evaluación de Riesgo: Solicitud UERB
 Fecha de inspección: 27/11/2018

Coordenadas WGS 84/UTM 17S	Administración Zonal	Parroquia	Nombre del barrio
X: 776689; Y: 9968721 Z: 2930 msnm aprox.	ELOY ALFARO	LA ARGELIA	MIRADOR SAN CARLOS DEL SUR

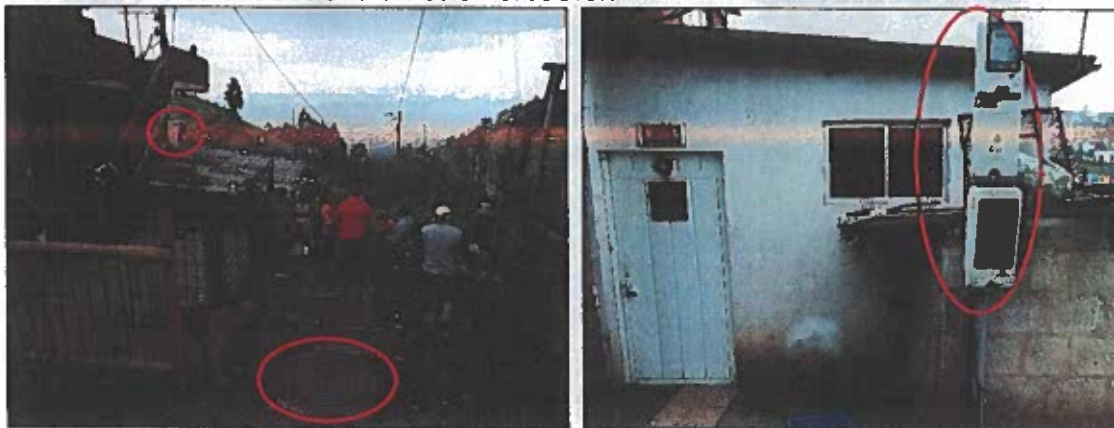
8.1.1 Servicios básicos existentes en el sector.

Uso edificación (vivienda, comercio, industria, educación)	Vivienda.				
Existencia de servicios básicos (sí/no)	Energía eléctrica	Agua potable	Alcantarillado sanitario	Alcantarillado Pluvial	Telefonía fija
	SI	SI	SI	No	No
Otro tipo de información física relevante	La escalinata del sector es de tierra afirmada con una parte de adoquinado, además los pasajes S/N 1 y 2 se encuentra cubierto de capa vegetal, sin cunetas, ni sumideros y tampoco bordillos.

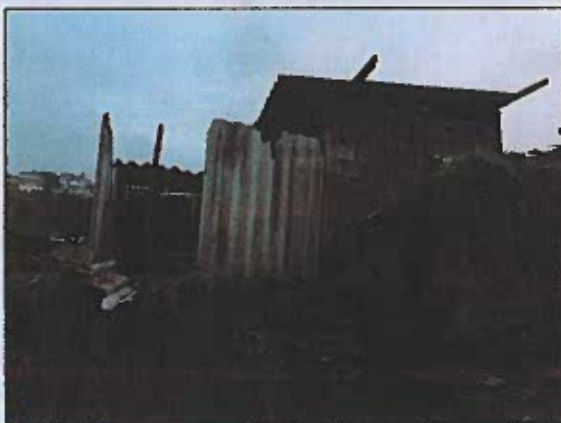
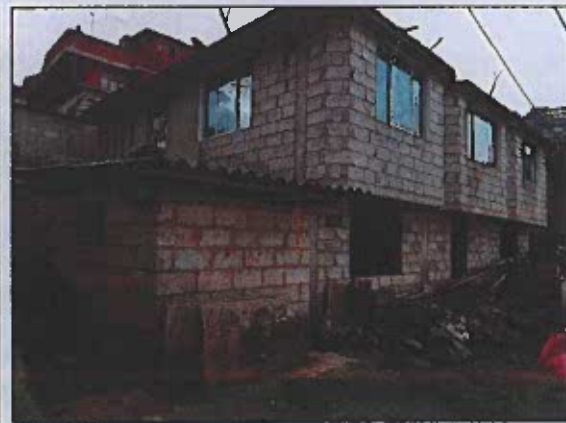
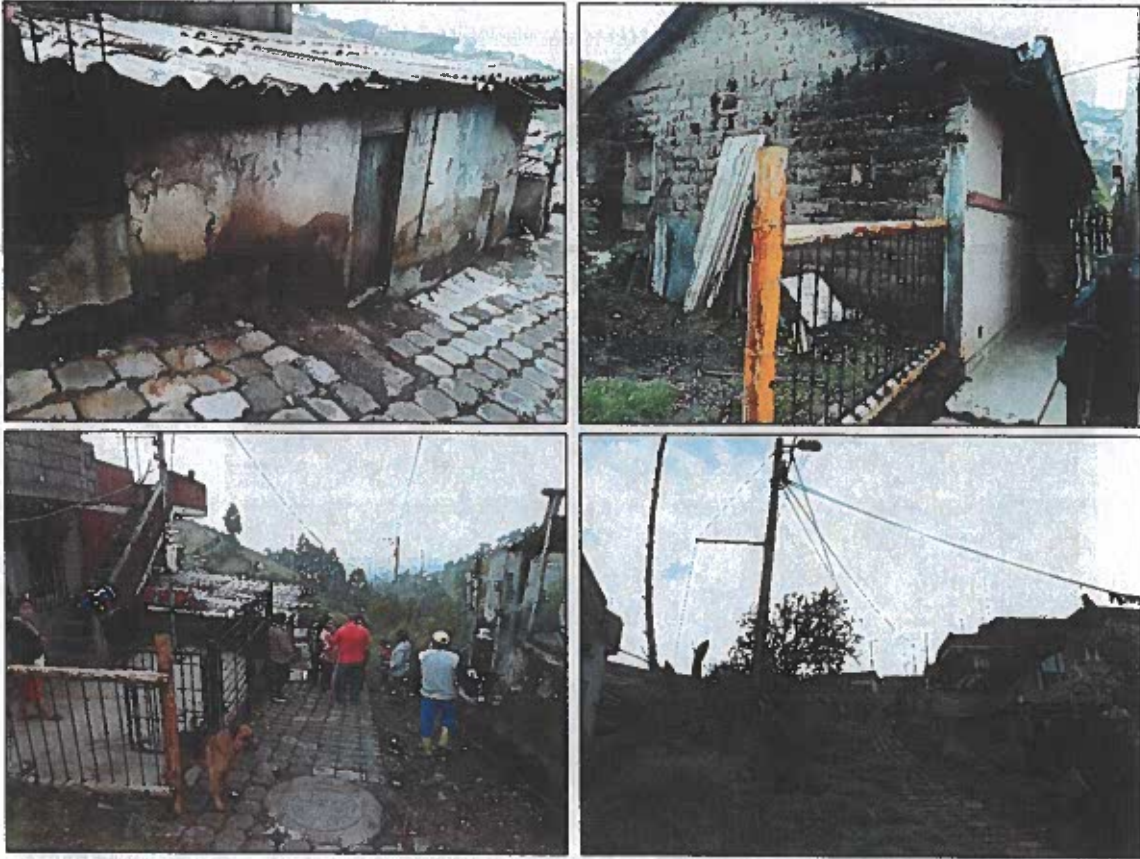
8.1.3 Materiales de las edificaciones construidas en el area de estudio

Ítem	Descripción
Área	13 lotes, pertenecientes al barrio "Mirador San Carlos del Sur", con un área total de 5.372.21 m ²
PUOS	Según el Plan de Uso y Ocupación del Suelo del año 2018, el área de Uso Vigente es de tipo Residencial Urbano 1 en su totalidad.
Relieve	Los predios evaluados se encuentra ubicados en los 3060 msnm y los 3040 msnm, con una diferencia altitudinal de veinte metros sobre el nivel del mar. Además presenta una forma de relieve. Laderas Onduladas con moderada pendiente, con un máximo de inclinación de 16 grados.
Número de Edificaciones	11 lotes con edificación, representando una consolidación del 84,62 %.
Tipos edificación : Casa/edificio de departamentos/Medigua (Construcción Informal)/Otro (especificar)	<p>Al tratarse de una inspección visual, no se realizó ninguna prueba de tipo exploratorio, ni de remoción de materiales, sino de la evaluación de las edificaciones observadas exteriormente a los elementos estructurales y no estructurales, así como de los materiales de construcción.</p> <p>En el área de análisis se observó estructuras con las siguientes características:</p> <ol style="list-style-type: none"> 1. Edificaciones constituidas con sistemas de muros portantes de bloque/ladrillo fijado con mortero (arena, cemento, agua), cubierta con correas de madera y planchas de zinc o fibrocemento sujetas con pernos y en algunos casos presionadas empíricamente con bloques, piedras, trozos de madera, etc. 2. Edificaciones de una planta de estructura de madera, cubierta con correas de madera y planchas de zinc sujetas con pernos 3. Edificaciones de una planta conformada con columnas de estructura metálica, cubierta de estructura metálica. 4. Edificaciones con columnas de hormigón armado, mampostería de bloque fijado con mortero (arena, cemento, agua), cubierta con correas de madera y planchas de fibrocemento presionadas empíricamente con bloques, piedras, trozos de madera, etc. 5. Edificaciones de una planta conformada con sistemas de pórticos de hormigón armado (vigas y columnas), losa de hormigón armado, mampostería de bloque fijado con mortero.

<p>6. Edificaciones de dos plantas, que constan con sistemas de pórticos, losa de entrespacio de hormigón armado, mampostería de bloque fijado con mortero y cubierta metálica.</p> <p>7. Edificaciones de dos plantas, que constan con sistemas de pórticos, entrespacio de vigas de hormigón armado y entramado de madera, mampostería de bloque/ladrillo fijado con mortero y cubierta de vigas de madera y teja.</p> <p>8. Edificaciones de dos plantas, que constan con sistemas de pórticos, losas de entrespacio y cubierta de hormigón armado, mampostería de bloque fijado con mortero, una de estas columnas tiene patologías constructivas como columna corta.</p> <p>9. Edificaciones de tres plantas, que constan con sistemas de pórticos, losas de entrespacio de hormigón armado, mampostería de bloque/ladrillo fijado con mortero y cubierta con correas de madera y planchas de fibrocemento sujetas con pernos.</p> <p>Adicionalmente en el Barrio en análisis se observaron cerramientos con columnas de hormigón armado con mampostería de bloque y rejas metálicas.</p>

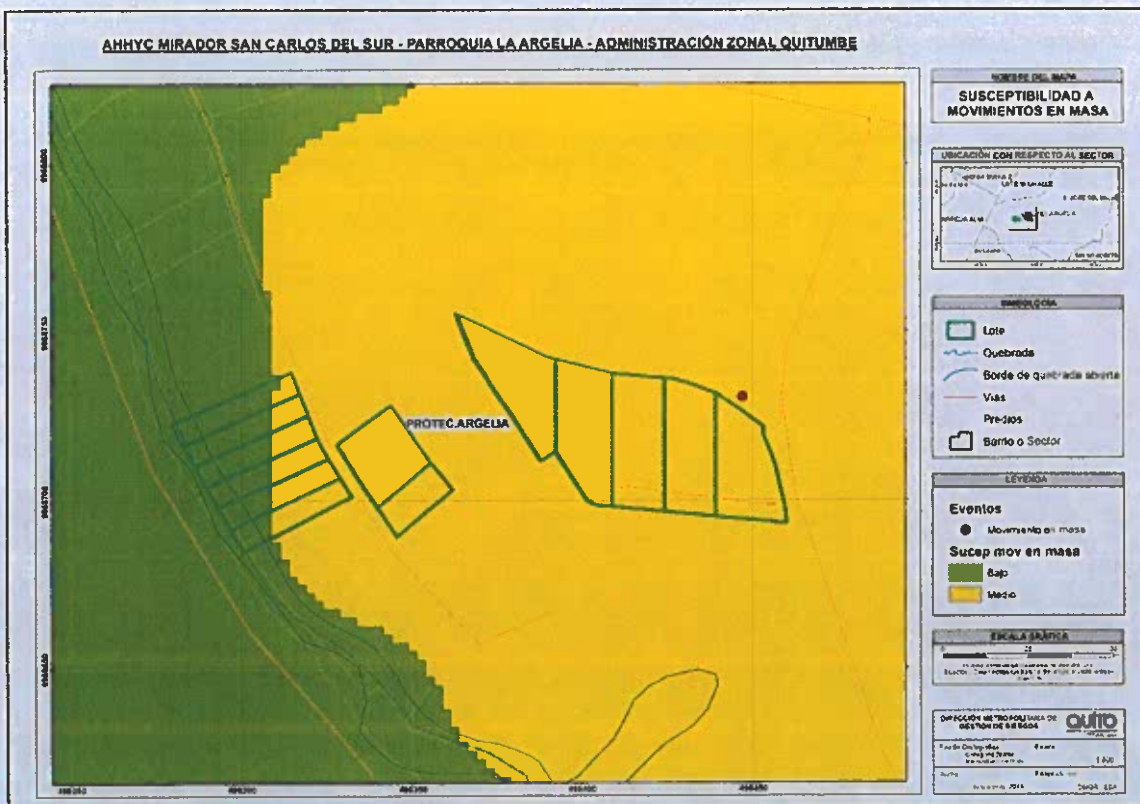
9.1.2 Susceptibilidad a Movimientos en Masa.

Localmente, el AHHYC "Mirador San Carlos del Sur" está ubicado en una ladera de moderada a fuerte pendiente que tiene una inclinación promedio de 45% (~25 grados), cuenta con una cobertura vegetal de tipo pasto además no cuenta con estructuras u obras que protejan el suelo ante los efectos erosivos de la escorrentía pluvial. Se observaron excavaciones o cortes de terreno que han generado taludes. Adicionalmente, algunos pasajes internos del barrio son de tierra afirmada y no cuenta con infraestructura adecuada para manejo de escorrentía pluvial.

Por lo expuesto anteriormente se considera que la **Amenaza por Movimientos en Masa es Moderada a Alta** en el AHHYC "Mirador San Carlos del Sur", además se debe considerar un alto potencial de erosión superficial en los terrenos ubicados en laderas de fuerte pendiente que descienden hacia la quebrada así como en aquellos que tienen cortes sin protección en el terreno.
