**INFORME TÉCNICO**  
**ALCANCE AL INFORME No. 003-UERB-AZEE-SOLT-2017**

**Asunto:** Alcance y criterio de Informe de Riesgos del AHHYC "La Pulida Alta Etapa II"

**INFORME TÉCNICO**  
**Evaluación de Riesgo: Solicitud UERB**  
**Fecha de Inspección: 11/02/2019**

I.T. 047 Eugenio Espejo, Cochapamba, Pulida Alta Etapa II

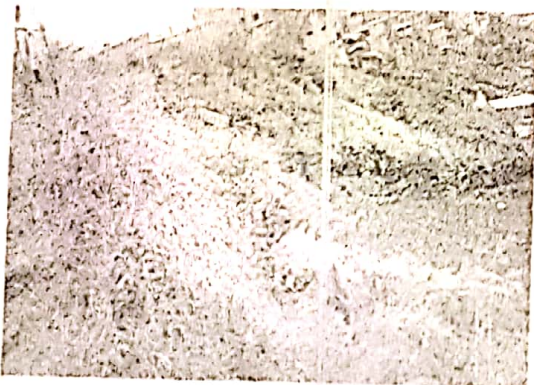
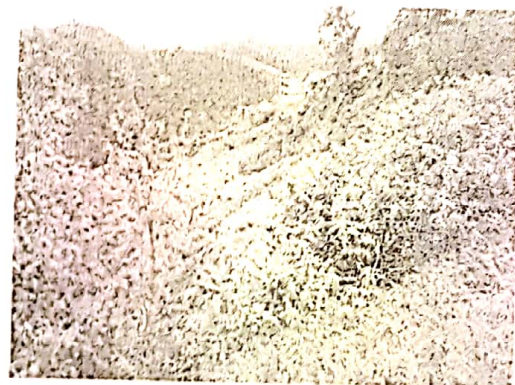
### 8.1.4 Pendiente del sector y uso del suelo (construcción y cortes del terreno).

Por otro lado, al tratarse de una ladera con pendientes moderadas y altas, algunos lotes fueron excavados para generar terrenos planos que sean aptos para construir viviendas de hasta 3 plantas, dando origen a cortes verticales de poca altura (<2 metros) que en la mayoría de casos están cubiertos con vegetación (pasto) y brinda cierta protección al suelo contra de los efectos erosivos provocados por agentes climáticos (lluvia, viento).

- Los propietarios/poseedores de los lotes que fueron excavados (colindantes con la calle N54), donde se dejaron taludes expuestos y desprotegidos ante los efectos erosivos que causa la intemperie (precipitaciones, viento), deben contratar a un especialista geotécnico para que realice los estudios técnicos necesarios, como lo establece la Norma Ecuatoriana de Construcción vigente y su respectiva Guía Práctica (NEC-SE-GC), y determine las alternativas de mitigación del riesgo adecuadas según las características topográficas, geológicas, hidrogeológicas y mecánicas del suelo de los taludes. Los estudios técnicos y diseños de las alternativas de mitigación seleccionadas no deberán ser considerados como requisitos durante la etapa de regularización del asentamiento humano evaluado.

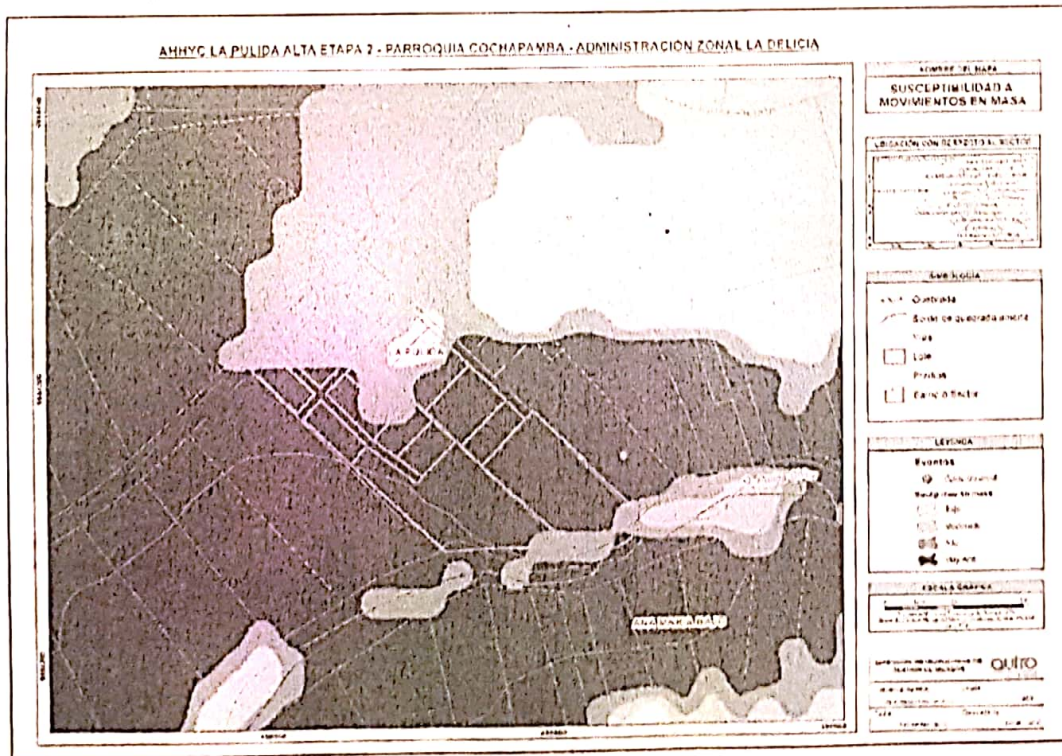
8.2.2 Susceptibilidad a Movimientos en Masa

Por lo descrito anteriormente, y acorde a la cartografía temática que dispone esta Dirección Metropolitana, se considera que la **Amenaza por Movimientos en Masa es Alta** en el AHHC: "La Pulida Alta Etapa II".
