Asunto: Informe de definición vial para el Asentamiento Humano de Hecho Consolidado Comité Pro Mejoras del Barrio "San José de Pomasqui" de la parroquia Pomasqui.

**DIRECCIÓN DE GESTIÓN DEL TERRITORIO
UNIDAD DE TERRITORIO Y VIVIENDA
INFORME TÉCNICO No. 095-UTYV-15**

En atención al oficio N° 997-UERB-2015 del 17 de noviembre de 2015; remito para su conocimiento y fines pertinentes el Informe Técnico N°157-AT-DMGR-2015; elaborados por esta Dirección y que contiene la **Evaluación de la Condición de Riesgo** del sector denominado:

INFORME TÉCNICO
Evaluación de Riesgo: Solicitud UERB
Fecha de Inspección: 19/11/2015

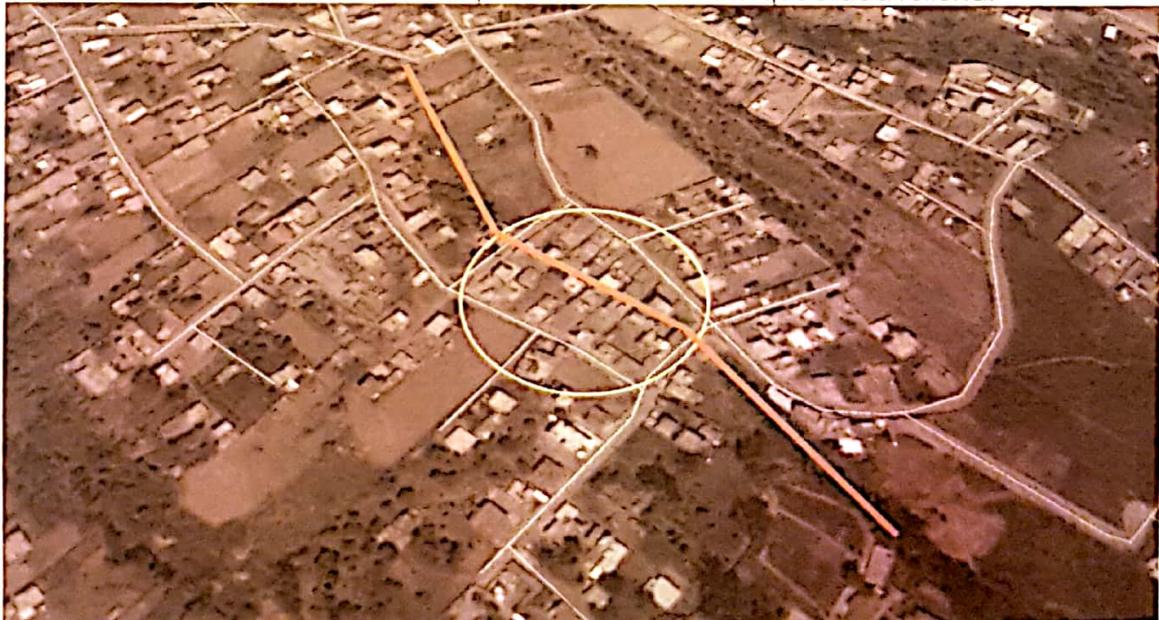
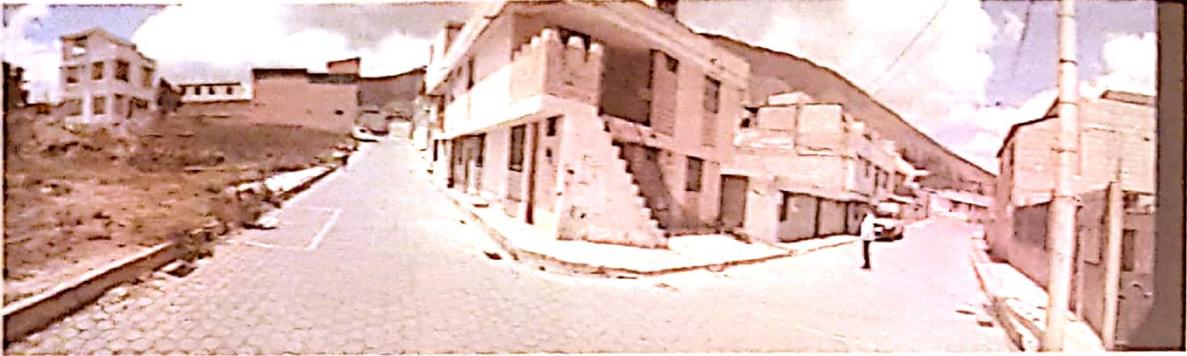
Distancia del borde de quebrada	Algunos espacios de los macrolotes se encuentran sobre el relleno de quebrada.
Pendiente	El terreno posee dos valores de pendientes: de 2 a 12% o de 2,5 a 5,4 grados (40%) y 12 a 25% o de 6 a 15 grados (60%; zonas puntuales)
Profundidad de Quebrada	N/A
Cima de colina/loma	Ladera ondulada con suave pendiente (en un 20% del terreno), y una ladera con moderada pendiente (en un 80% del terreno; zonas puntuales)
Relleno de Quebrada	Aproximadamente en 100 metros hacia el lado nor este

8.1.1 El barrio "San José de Pomasqui" sobre el ramal de quebrada rellena.

- Para reducir el riesgo sísmico se tiene que tomar en cuenta la calidad constructiva de las viviendas y el tipo de suelo ya que parte de los terrenos de los macrolotes están sobre el relleno de quebrada, acciones de mitigación que servirán para evitar el proceso erosivo hacia las construcciones, los mismos que al estar desprotegidos y no saber cómo fueron rellenos, el agua y el viento puede ocasionar cárcavas que con el paso del tiempo son factores preparatorios para un deslizamiento o un colapso dependiendo del tipo de la construcción, acciones que deben ser ejecutados con la responsabilidad de la comunidad y supervisados por un profesional competente y las futuras edificaciones deberán ser construidas siguiendo la guía técnica de la Norma Ecuatoriana de la Construcción (NEC-11), sobretodo, lo que se refiere a diseños estructurales sismo-resistentes, para lo cual la Agencia Metropolitana de Control deberá hacer cumplir esta disposición.

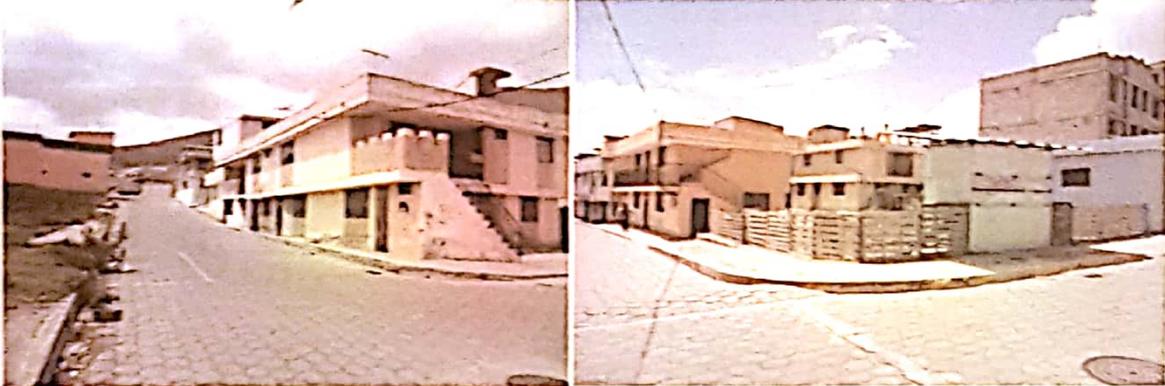
Edificación: De acuerdo a la observación de campo, alrededor del 50% de las construcciones presentan una **Vulnerabilidad Media** por estar construidas artesanalmente y sin normas técnicas.

8.1.2 Materiales de las edificaciones construidas alrededor del area en estudio

- La Dirección Metropolitana de Gestión de Riesgos (DMGR) recomienda para continuar la legalización de sus construcciones en el barrio "San José de Pomasqui", que en las edificaciones actuales, sus propietarios deberían contratar a un especialista (Ing. Civil Estructuralista o Estructural) para que evalúe su estado actual y proponga un sistema de reforzamiento estructural si el caso así lo amerita. Y para reducir el riesgo sísmico se tiene que tomar en cuenta la calidad constructiva de las viviendas y el tipo de suelo. Las futuras edificaciones deberán ser construidas siguiendo la guía técnica de la Norma Ecuatoriana de la Construcción (NEC-11), sobretodo, lo que se refiere a diseños estructurales sismo-

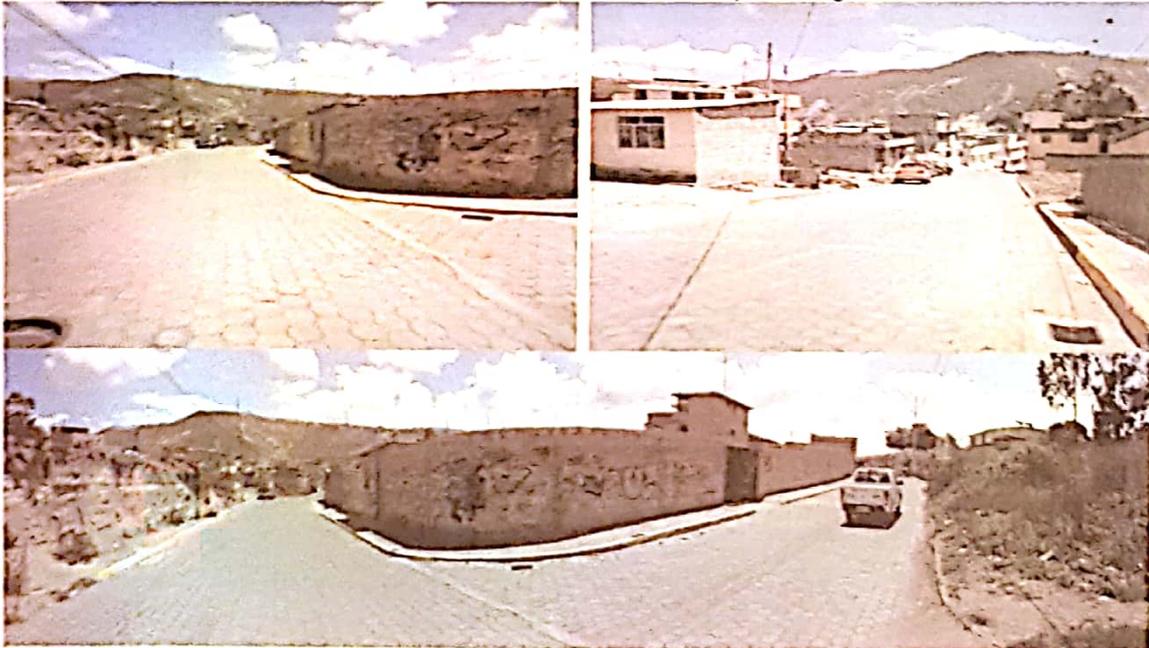
- Cobertura de suelo: Con las edificaciones y los pocos espacios con pastos, arbustos interandinos y cultivos de ciclo corto
- Uso del suelo: Agrícola Residencial.
- Drenajes: Por el alcantarillado y sumideros las vías se observan que recorren a favor de la pendiente.

8.1.3 Corte de terreno y servicios basicos para el manejo de agua de escorrentia

- Los cortes de terreno que están a la intemperie a futuro deben ser recubiertos con cobertura vegetal u otro material y ejecutados con la responsabilidad de la comunidad y supervisados por un profesional competente, acciones de mitigación que servirán para evitar el proceso erosivo hacia las construcciones, los mismos que al estar desprotegidos, el agua y el viento puede ocasionar cárcavas que con el paso del tiempo son factores preparatorios para un deslizamiento o un colapso dependiendo del tipo de la construcción.

- Coordinar con la **EPMMP** para verificar el trazado de la red vial al barrio, asegurando su estabilidad, y de los desbroces de terrenos generados en los cortes efectuados para la apertura de los pasajes; y considerar el criterio técnico de la **EPMAPS** para determinar el factor de seguridad por la implantación del sistema de alcantarillado pluvial y sanitario que evite la erosión del suelo.

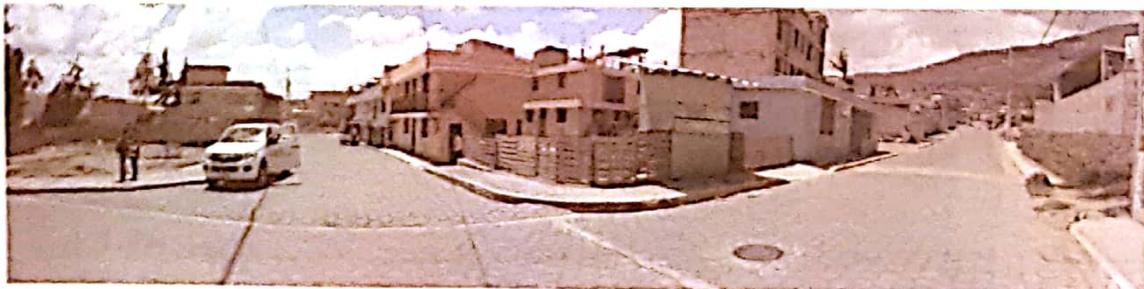
8.1.4 Pendiente del sector y uso del suelo (agricultura)
