**Asunto:** Alcance y criterio de Informe de Riesgos a AHHYC "San Miguel de Amagásí - Etapa VI"

**INFORME TÉCNICO**  
 Evaluación de Riesgo: Solicitud UERB  
 Fecha de inspección: 28/04/2018

Coordenadas WGS 84/UTM 17S	Administración Zonal	Parroquia	Nombre del barrio
X: 775118; Y: 9976380 Z: 3098 msnm aprox.	EUGENIO ESPEJO	SAN ISIDRO DEL INCA	SAN MIGUEL DE AMAGASI ETAPA VI

Nº.138-AT-DMGR-2018

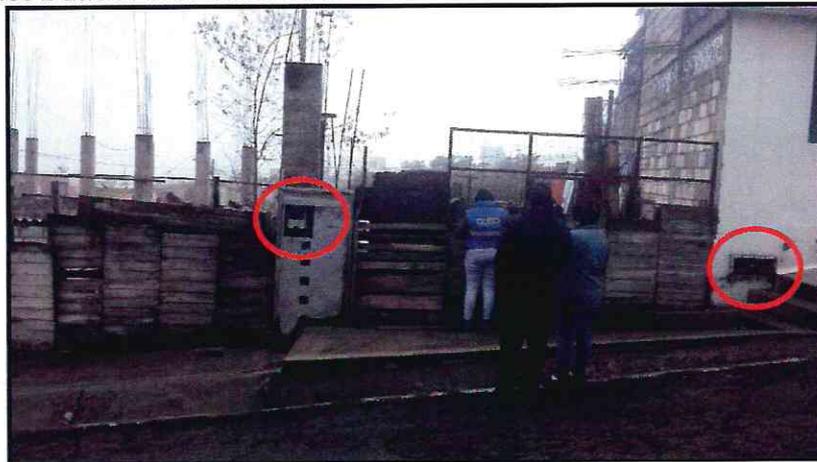
#### 8.1.1 Servicios básicos existentes en el sector.

Existencia de servicios básicos (si/no)	Energía eléctrica	Agua potable	Alcantarillado sanitario	Alcantarillado Pluvial	Telefonía fija
		50% (Informal)	si	60%	40%
Otro tipo de información física relevante	Junto a los lotes 30, 31, 38, 39, 42, se encuentra una quebrada rellena. Las calles principales del barrio son asfaltadas o adoquinadas y cuentan con sistemas de conducción de aguas lluvias, mientras que los pasajes son de suelo natural afirmado y no cuentan con sistema de conducción de aguas lluvias. El barrio cuenta parcialmente con el sistema de alcantarillado.

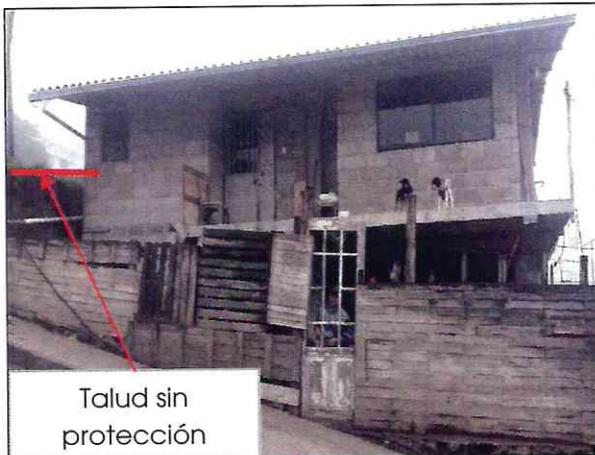
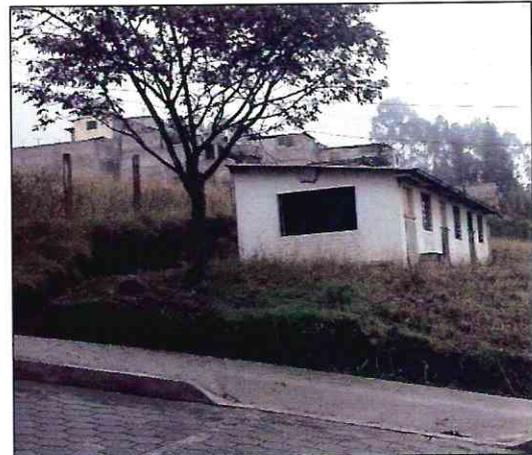
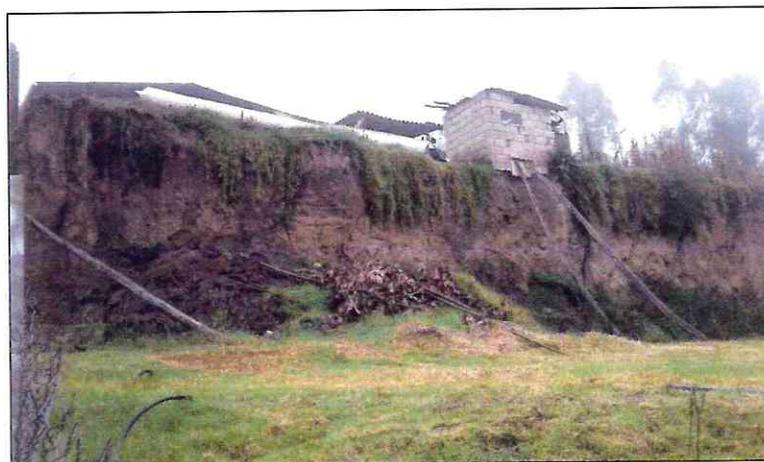
8.1.4 Cortes de talud

- **Riesgo por movimientos en masa:** el AHHYC "San Miguel de Amagasi - Etapa VI" en general presenta un Riesgo Moderado Mitigable frente a movimientos de remoción en masa. Esto debido a que se observaron condiciones físicas en el terreno que representen amenaza, y las condiciones de exposición son pocas para que ocurran movimientos en masa que puedan ocasionar daños o pérdidas. Sin embargo se debe mencionar que para los lotes 30, 31, 38 y 42 se tiene un gran riesgo de pérdida de terreno por la pendiente de los mismos y las cercanías a la quebrada Angarachaca, y son en estos sitios con esta clase de pendientes donde se pueden generar agresivos procesos de erosión superficial.

- Los propietarios/poseedores de los lotes que fueron excavados y dejaron taludes expuestos y desprotegidos ante los efectos erosivos que causa la intemperie (precipitaciones, viento), deben contratar a un especialista geotécnico para que realice los estudios técnicos necesarios, como lo establece la Norma Ecuatoriana de Construcción vigente y su respectiva Guía Práctica (NEC-SE-GC), y determine las alternativas de mitigación del riesgo adecuadas según las características topográficas, geológicas, hidrogeológicas y mecánicas del suelo que conforma los taludes. Los estudios técnicos y diseños de las alternativas de mitigación seleccionadas no deberán ser considerados como requisitos durante la etapa de regularización del asentamiento humano evaluado.

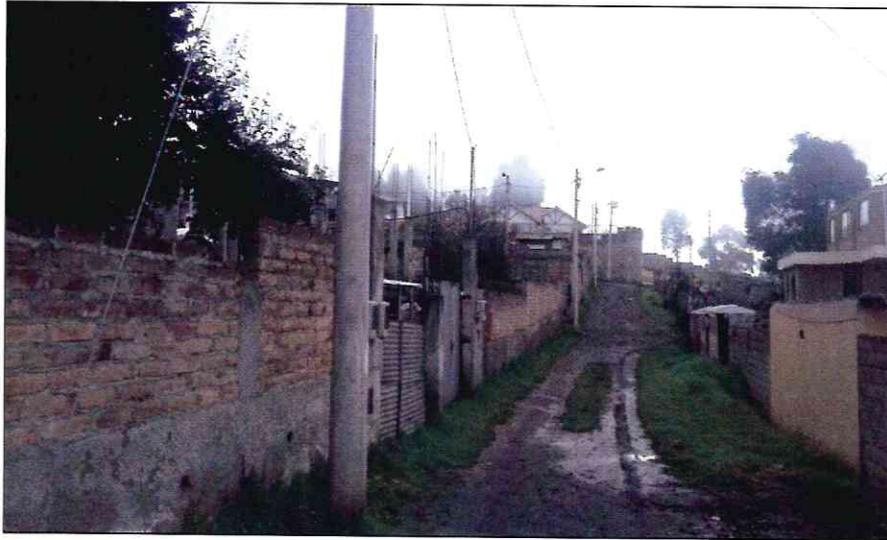
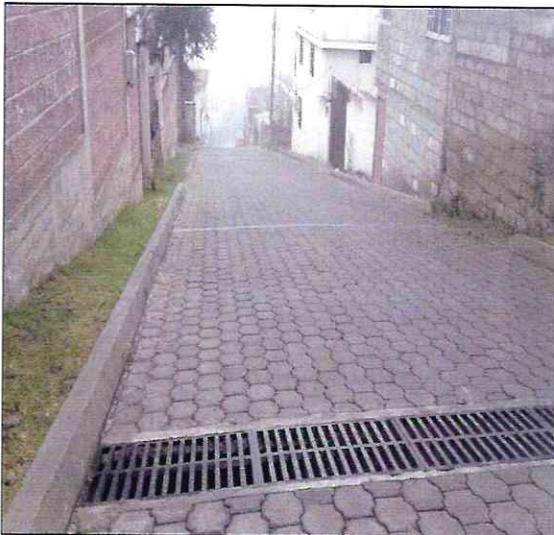
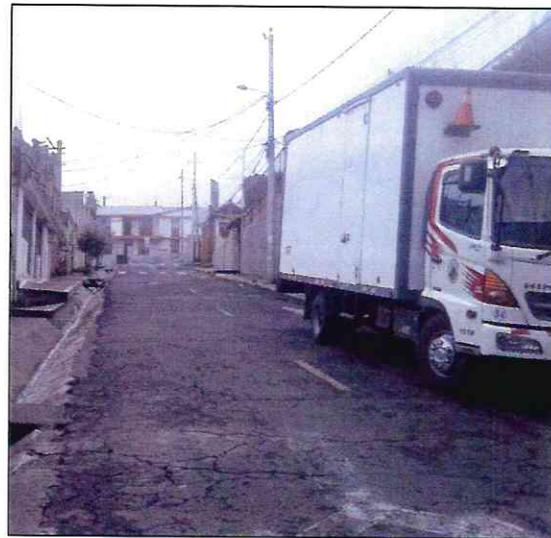
8.1.5 Vías y pasajes del AHHYC

**Sistema Vial:** Las calles del barrio son adoquinadas y asfaltadas, cuentan con sistemas de conducción de aguas lluvias, presentando una vulnerabilidad física baja, mientras que los pasajes son de suelo natural afirmado y no cuentan con sistemas de conducción de agua lluvia, observándose surcos en las mismas por lo que existe una vulnerabilidad física alta ante fenómenos de erosión especialmente en temporada de lluvia.

- Se recomienda que especialmente en época invernal, se verifique el buen estado de los sumideros, que permita la adecuada conducción de las aguas lluvias y no existan taponamientos de los sistemas de alcantarillado.
