INFORME TÉCNICO Nro. SA-DPN-2021-021

Asunto: Informe técnico cuenca del río Monjas: Recuperación integral y las acciones programadas al respecto.
Fecha: 17 de marzo de 2021.

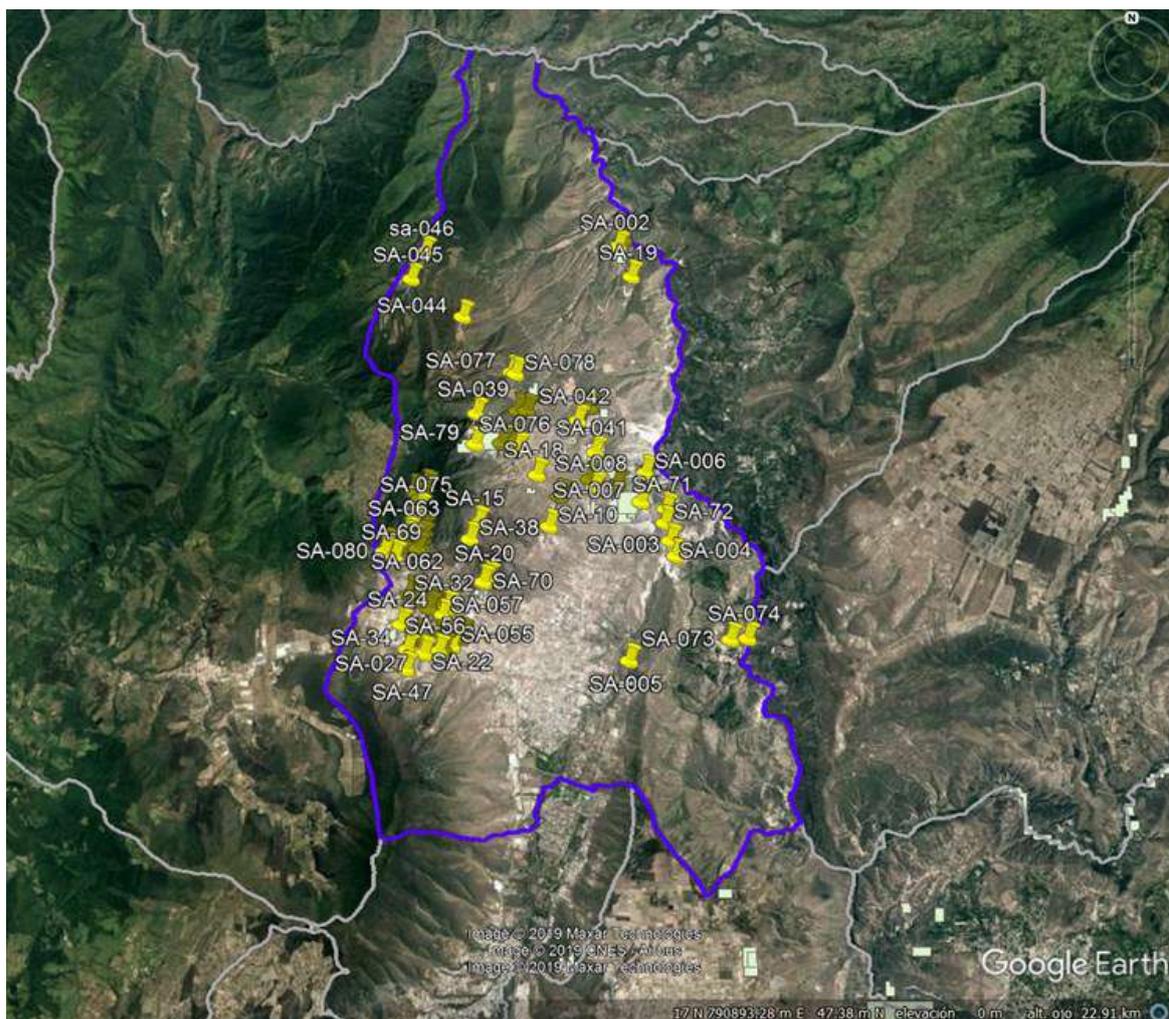
Imagen 02: Puntos San Antonio de Pichincha

Los trabajos mineros presuntamente ilegales desarrollados en los sectores antes indicados, de acuerdo a lo indicado por los pobladores del sector a quienes se entrevistó, informan que se desarrollan en la noche y madrugada aproximadamente desde las 23h00 hasta las 5h00.

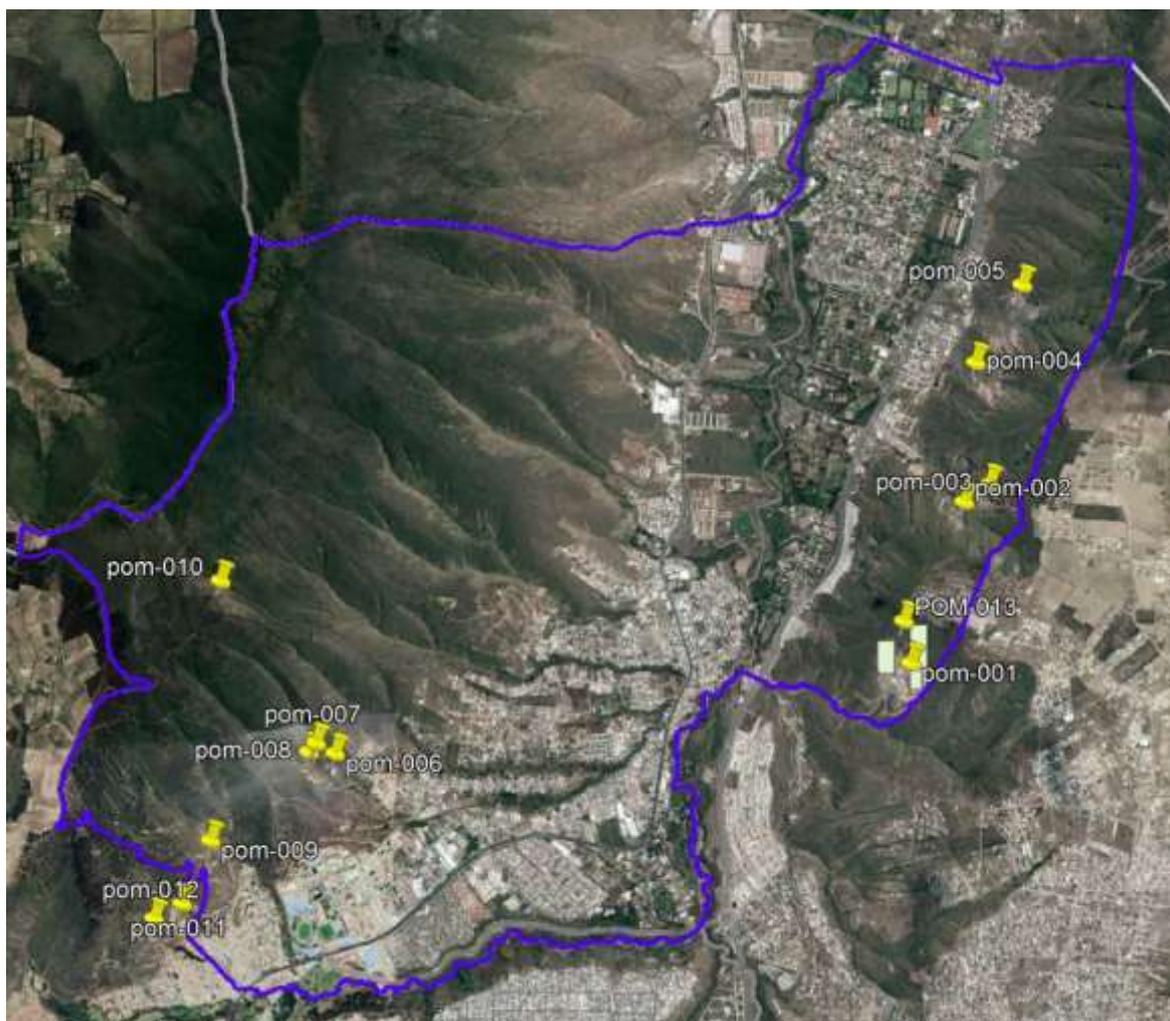
Imagen 03: Puntos Pomasqui

En las laderas de Pomasqui encontramos varios sitios donde se explotó materiales de construcción, y en la actualidad se han convertido en pasivos ambientales de grandes proporciones, mismos que fueron abandonados luego del aprovechamiento de los recursos, sin haber realizado un cierre técnico de mina y el correspondiente plan de remediación ambiental.

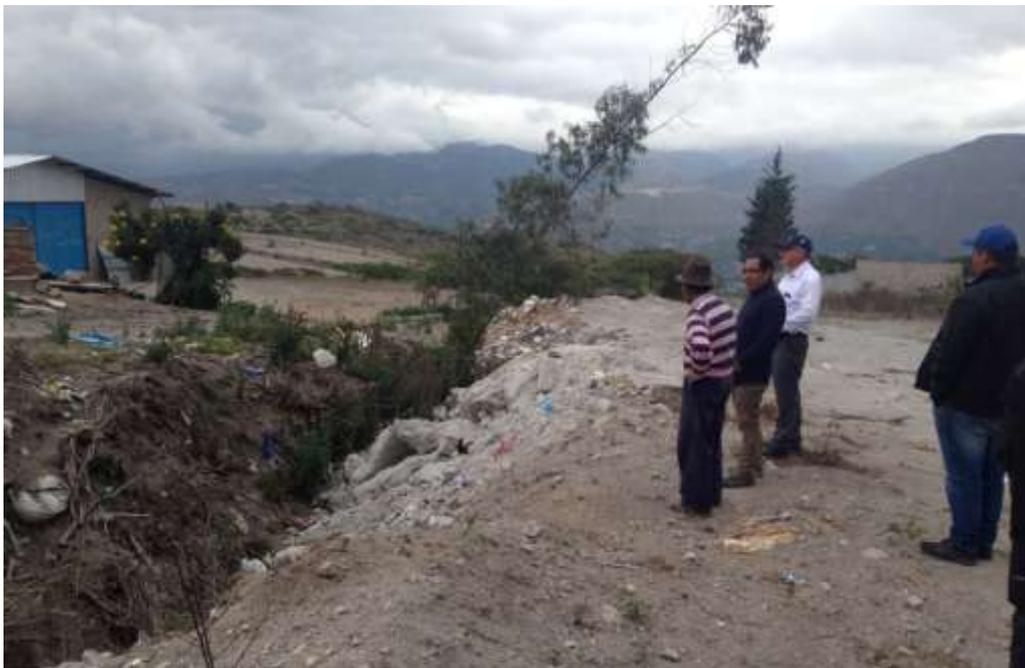
Estado de la Quebrada Sin Nombre, en Rumicucho

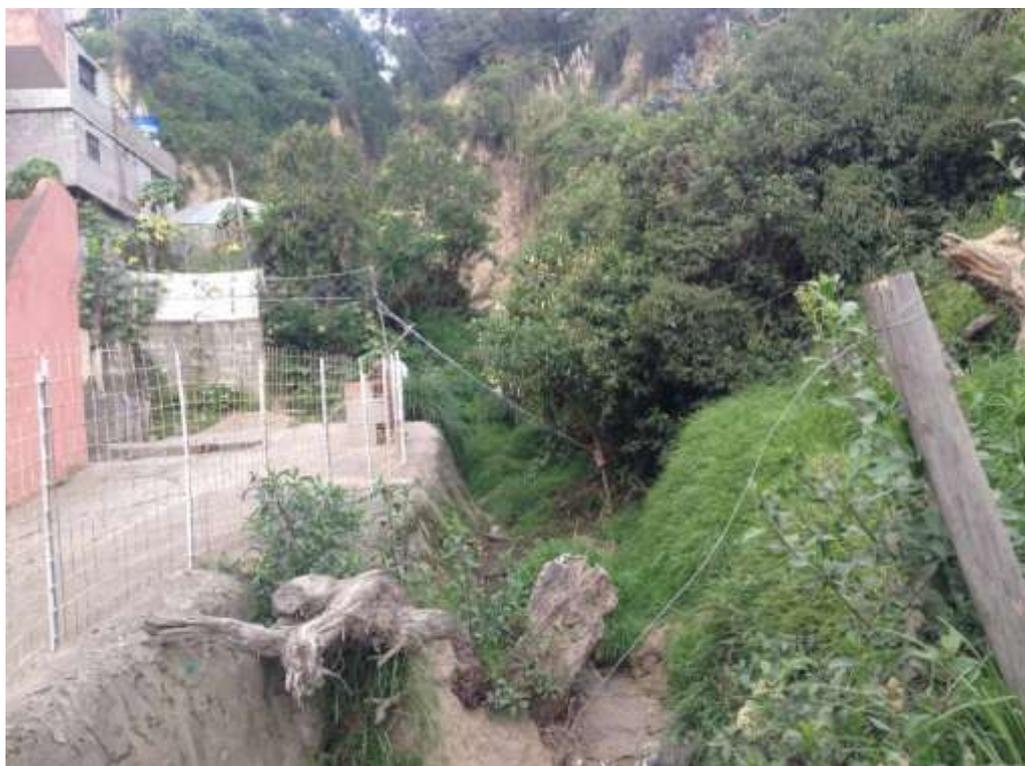
Quebrada Sin Nombre estrangulada por construcciones inadecuadas, cruce de la vía a Nono, Singuna
