Oficio Nro. DMQ QC- 099-0023

Asunto: OBSERVACIONES DE INFORMACION ENTREGADA POR PARTE DE EMPRESA PÚBLICA METROPOLITANA DE MOVILIDAD Y OBRAS PÚBLICAS, SECRETARIA DE SEGURIDAD Y GOBERNABILIDAD Y AGENCIA METROPOLITANA DE CONTROL.

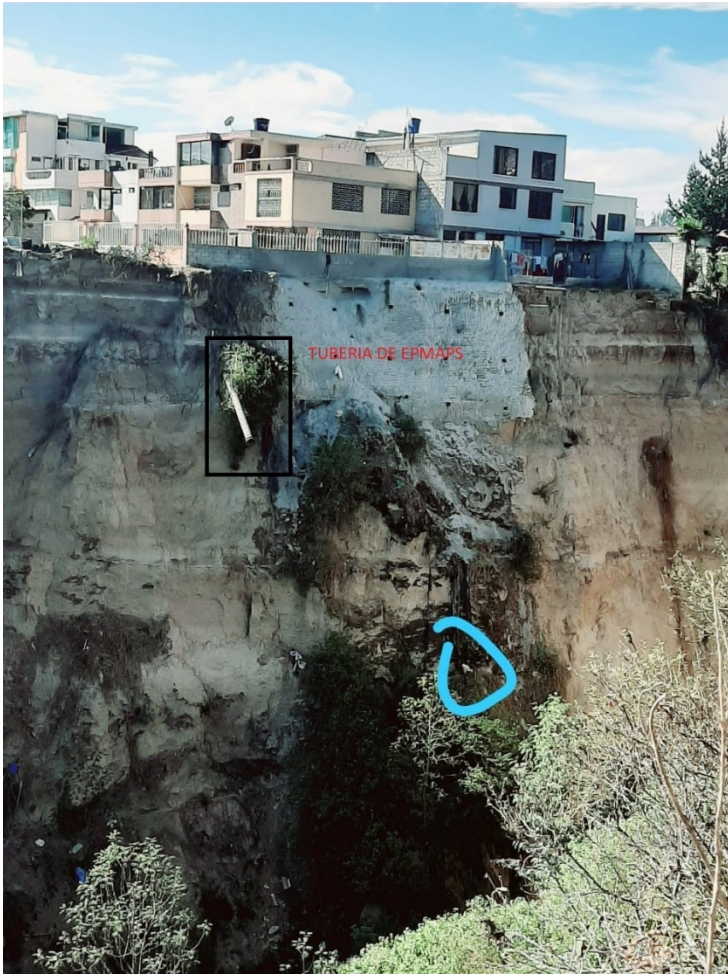
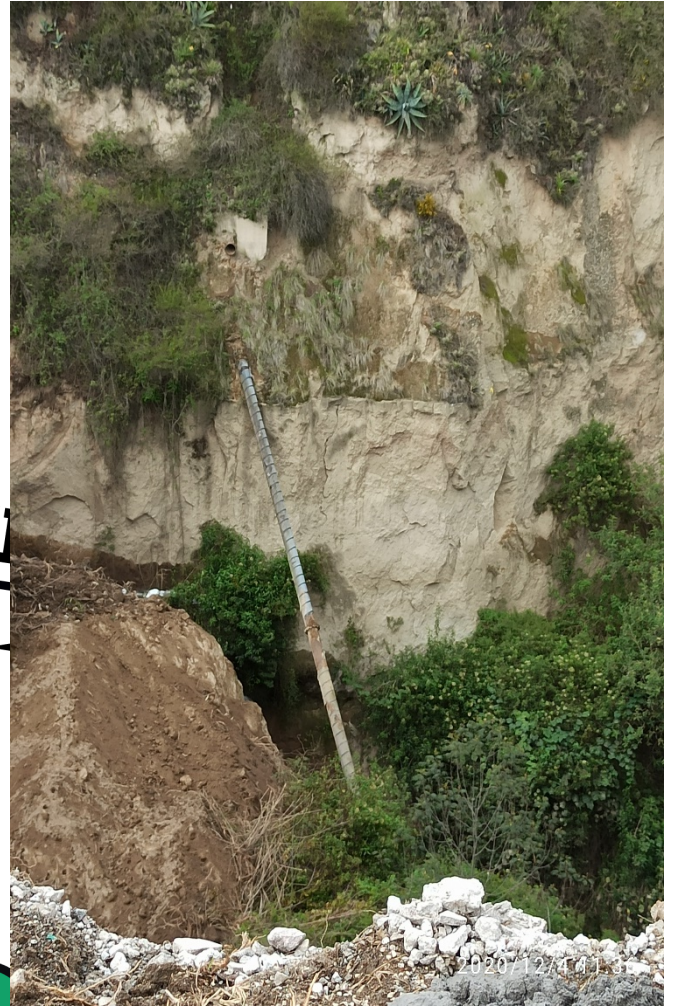
Uno de los puntos más importantes de mencionar es la declaración de Secretaría de Seguridad y Gobernabilidad en el INFORME TÉCNICO CONDICIONES DE RIESGO EN EL SECTOR DEL BARRIO PUERTAS DEL SOL, PARROQUIA CALDERÓN, COLINDANTE CON LA QUEBRADA CARRETAS que fue aprobado y revisado por Ing. Freddy Yandón Director DMGR realizado el 09/03/2021 en el cual relata cómo fue nuestro proceso y omite dos puntos importantes, la ruptura de la tubería de agua potable que abastecía a todo Calderón, dicha tubería colapso en el año 2004 afectando en gran magnitud e iniciando el proceso erosivo en una de las zonas donde actualmente hemos perdido entre 20 a 25 metros. Adjuntamos fotos antiguas y fotos de cuando fue extraída dicha tubería ya que causaba presión por el peso en uno de los taludes.

Día de extracción de un lado de tubería por parte de varias entidades municipales el día 17 de Diciembre del 2020.

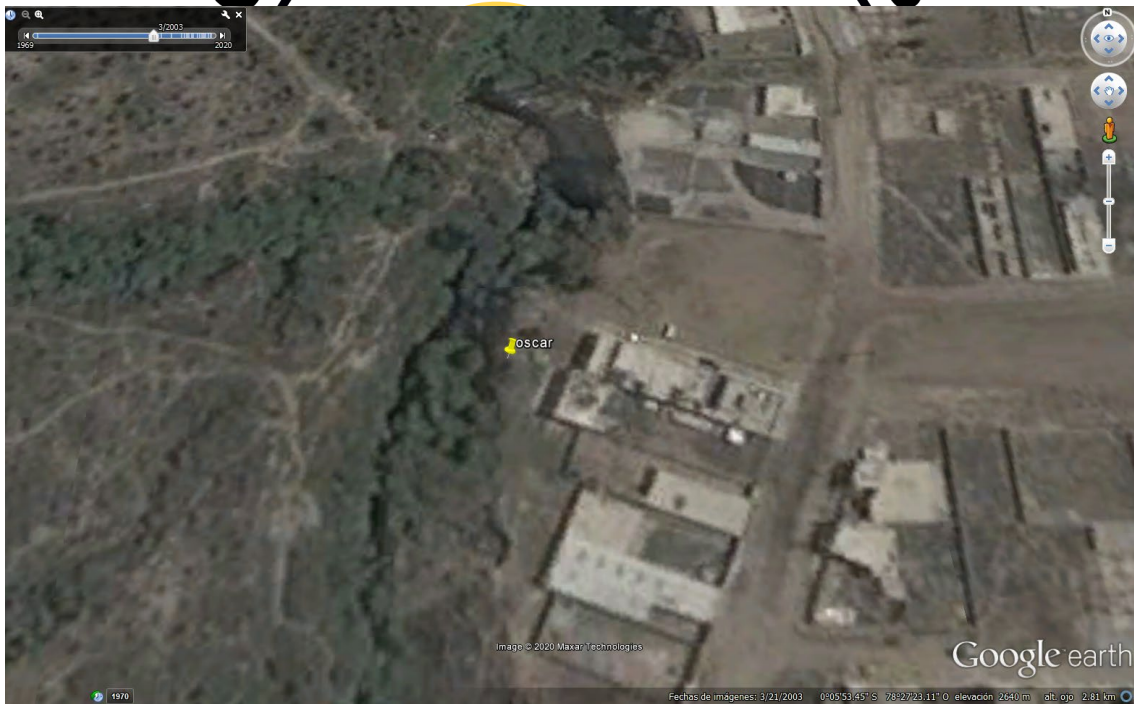
También queremos recalcar como se menciona en el informe del año 2000 ya existían asentamientos donde no teníamos peligro ni perdida de terreno, adjuntamos fotos de algunas zonas en el año 2003 que fueron extraídas de Google maps incluso se puede observar que la quebrada era seca y se podía pasar al otro lado sin problema.
