ASENTAMIENTO HUMANO DE MEDIO Y CONSUMO DE BIENES SOCIALES DENOMINADO COMITE PROMOTORAS DEL BARRIO "SAN MIGUEL DE AMAGIST" ETAPA II

Asunto: Informe de Nomenclatura AHHC denominado Comité pro mejoras del barrio "San Miguel de Amagasi Etapa II"

INFORME TÉCNICO
Evaluación de Riesgo: Solicitud UERB
Fecha de inspección: 06/03/2018

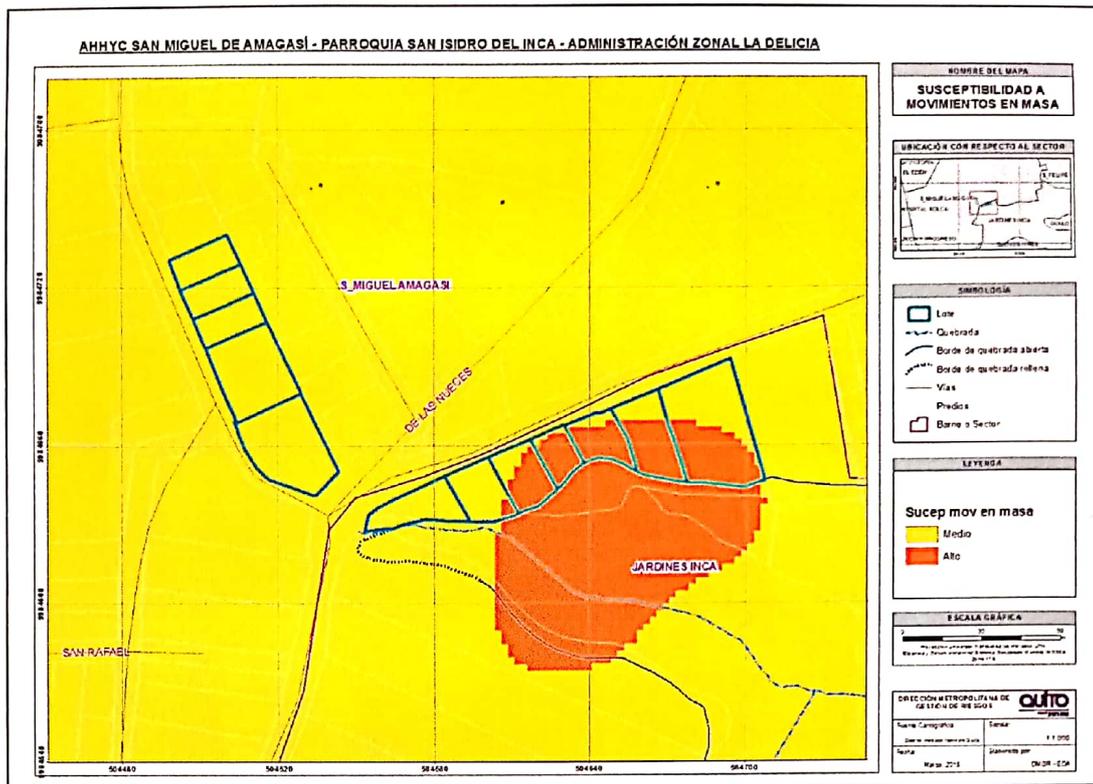
8.2.2 Susceptibilidad a Movimientos en Masa

Adicionalmente, según la cartografía temática disponible en la DMGR, el sector barrial evaluado se ubica sobre una zona de moderada susceptibilidad ante movimientos en masa (de tipo deslizamiento o caída de bloques/rocas) en los lotes 1-7 y alta susceptibilidad para los lotes 8-12. Con esta información se considera que la **Amenaza por Movimientos en Masa es Moderada-Alta** en el AHHC "San Miguel de Amagásí - Etapa II".

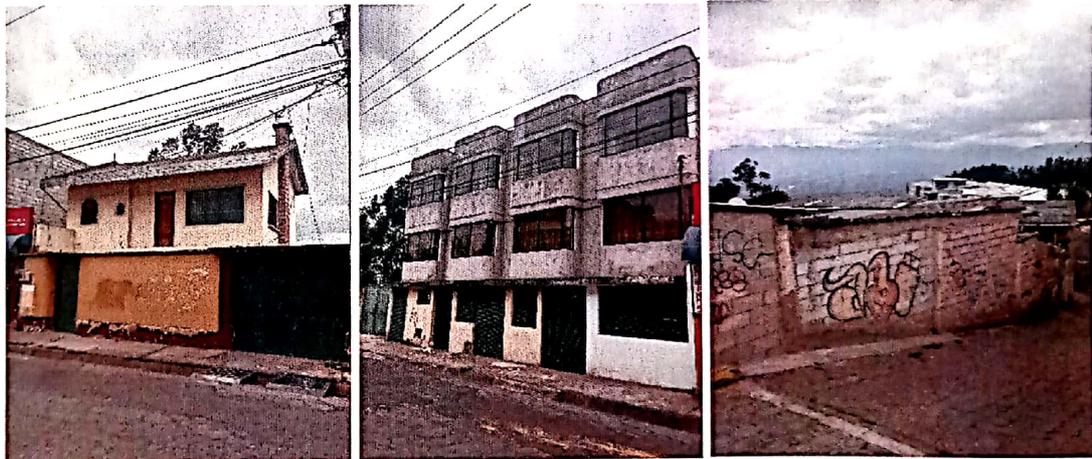
8.1.2 Edificaciones en el asentamiento

NIVEL DE VULNERABILIDAD	LOTES
BAJO	1, 3, 6, 8, 9
MODERADO	2, 5, 7, 10
ALTO	- -
MUY ALTO	- -

- Se recomienda que los propietarios y/o poseionarios actuales de los lotes que conforman el AHHYC "San Miguel de Amagásí Etapa II" no aumenten pisos sobre las edificaciones existentes, hasta que el proceso de regularización del asentamiento culmine y se determine su normativa de edificabilidad específica que deberá constar en sus respectivos Informes de Regulación Metropolitana, previa emisión de la licencia de construcción de la autoridad competente.

- Posterior a la regularización del AHHYC "San Miguel de Amagásí Etapa II" las edificaciones en proceso de construcción, aumento en planta o elevación y demás edificaciones dentro del área en análisis, que no dispongan de un diseño estructural o algún tipo de asesoría técnica, los propietarios deberán contratar a un especialista (Ingeniero/a Civil), para que realice evaluaciones estructurales de las viviendas y proponga alternativas de reparación y/o reforzamiento estructural en caso de ameritarlo.

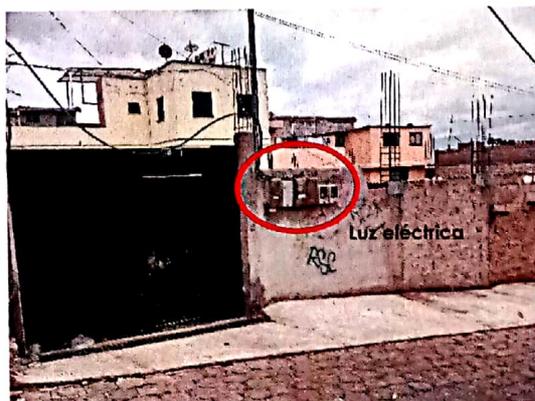
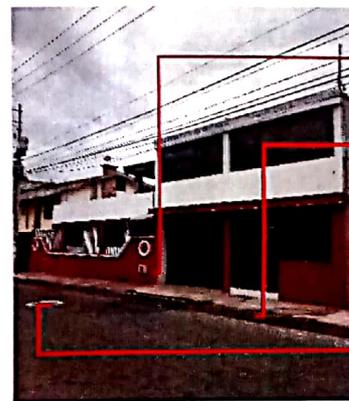
8.1.3 Servicios básicos

Medidor de agua

Cuneta

Sumideros

Sistema Vial: La calle es adoquinada y cuenta con cunetas para la conducción de aguas lluvias, por lo que muestra una vulnerabilidad física baja.

- Se recomienda que especialmente en época invernal, se verifique el buen estado de los sumideros, que permita la adecuada conducción de las aguas lluvias y no existan taponamientos de los sistemas de alcantarillado.
