INFORME SOCIO - ORGANIZATIVO DEL ASENTAMIENTO HUMANO DE HECHO Y CONSOLIDADO
N° 012-UERB-OC-2015

INFORME TÉCNICO N° 10-UERB-OC-2015

INFORME TÉCNICO CABIDAS, LINDEROS, COORDENADAS				No 024- GCBIS 2015		
ASENTAMIENTO HUMANO DE HECHO Y CONSOLIDADO "SAN MIGUEL DE COLLACOTO III ETAPA"

INFORME TÉCNICO
Evaluación de Riesgo: Solicitud UERB
Fecha de inspección: 15/10/2014

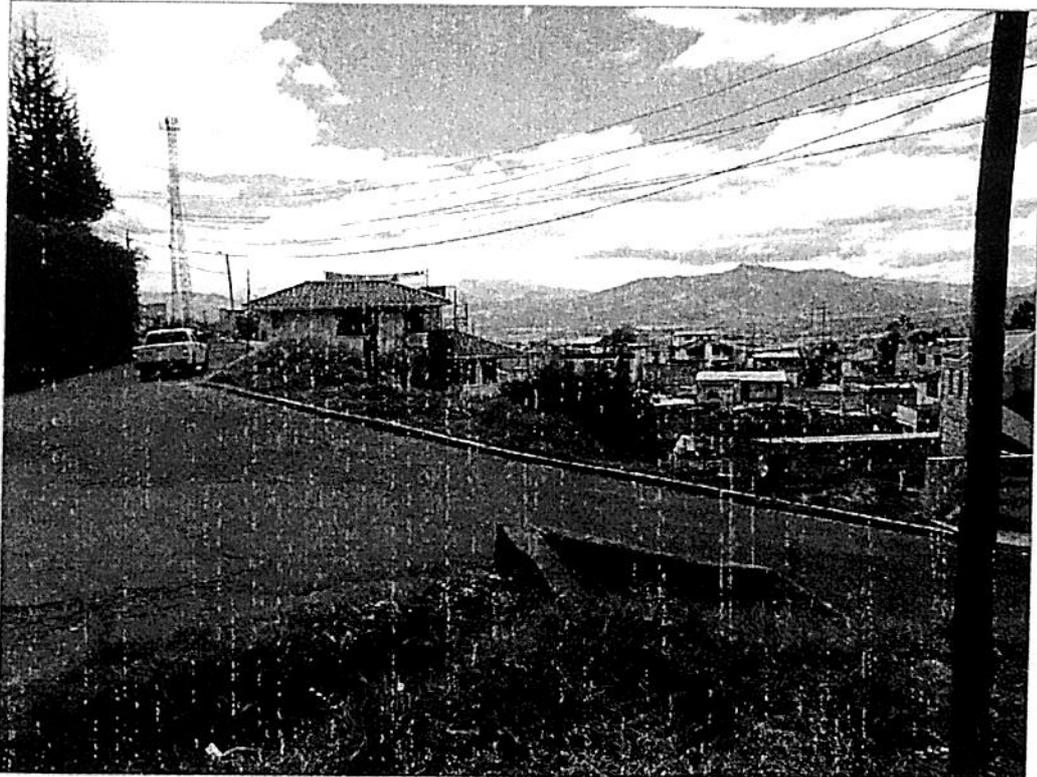
- 8.1.1 Vista panorámica de la parte alta del AHHC "San Miguel de Collacoto II Etapa", y del acceso vial (calle Primero de Mayo,), barrio "Lomas de Puengasí" de la parroquia Puengasí:

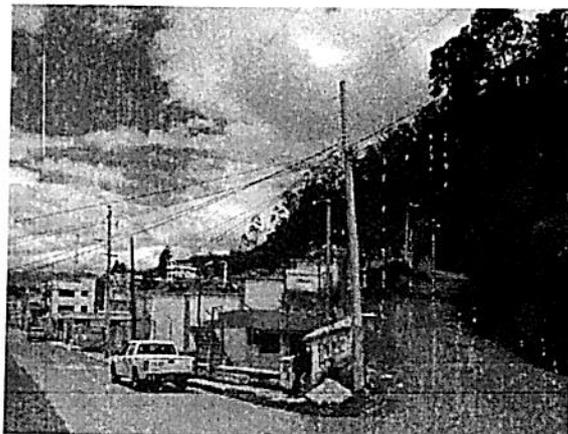
- 8.1.2 Estado de viviendas y tipo de materiales utilizados para construcción de las edificaciones en el AHHC "San Miguel de Collacoto II Etapa". Estado de las calles pavimentadas, sistema de alcantarillado, faltando obras de más adecuado control de la escorrentía superficial:

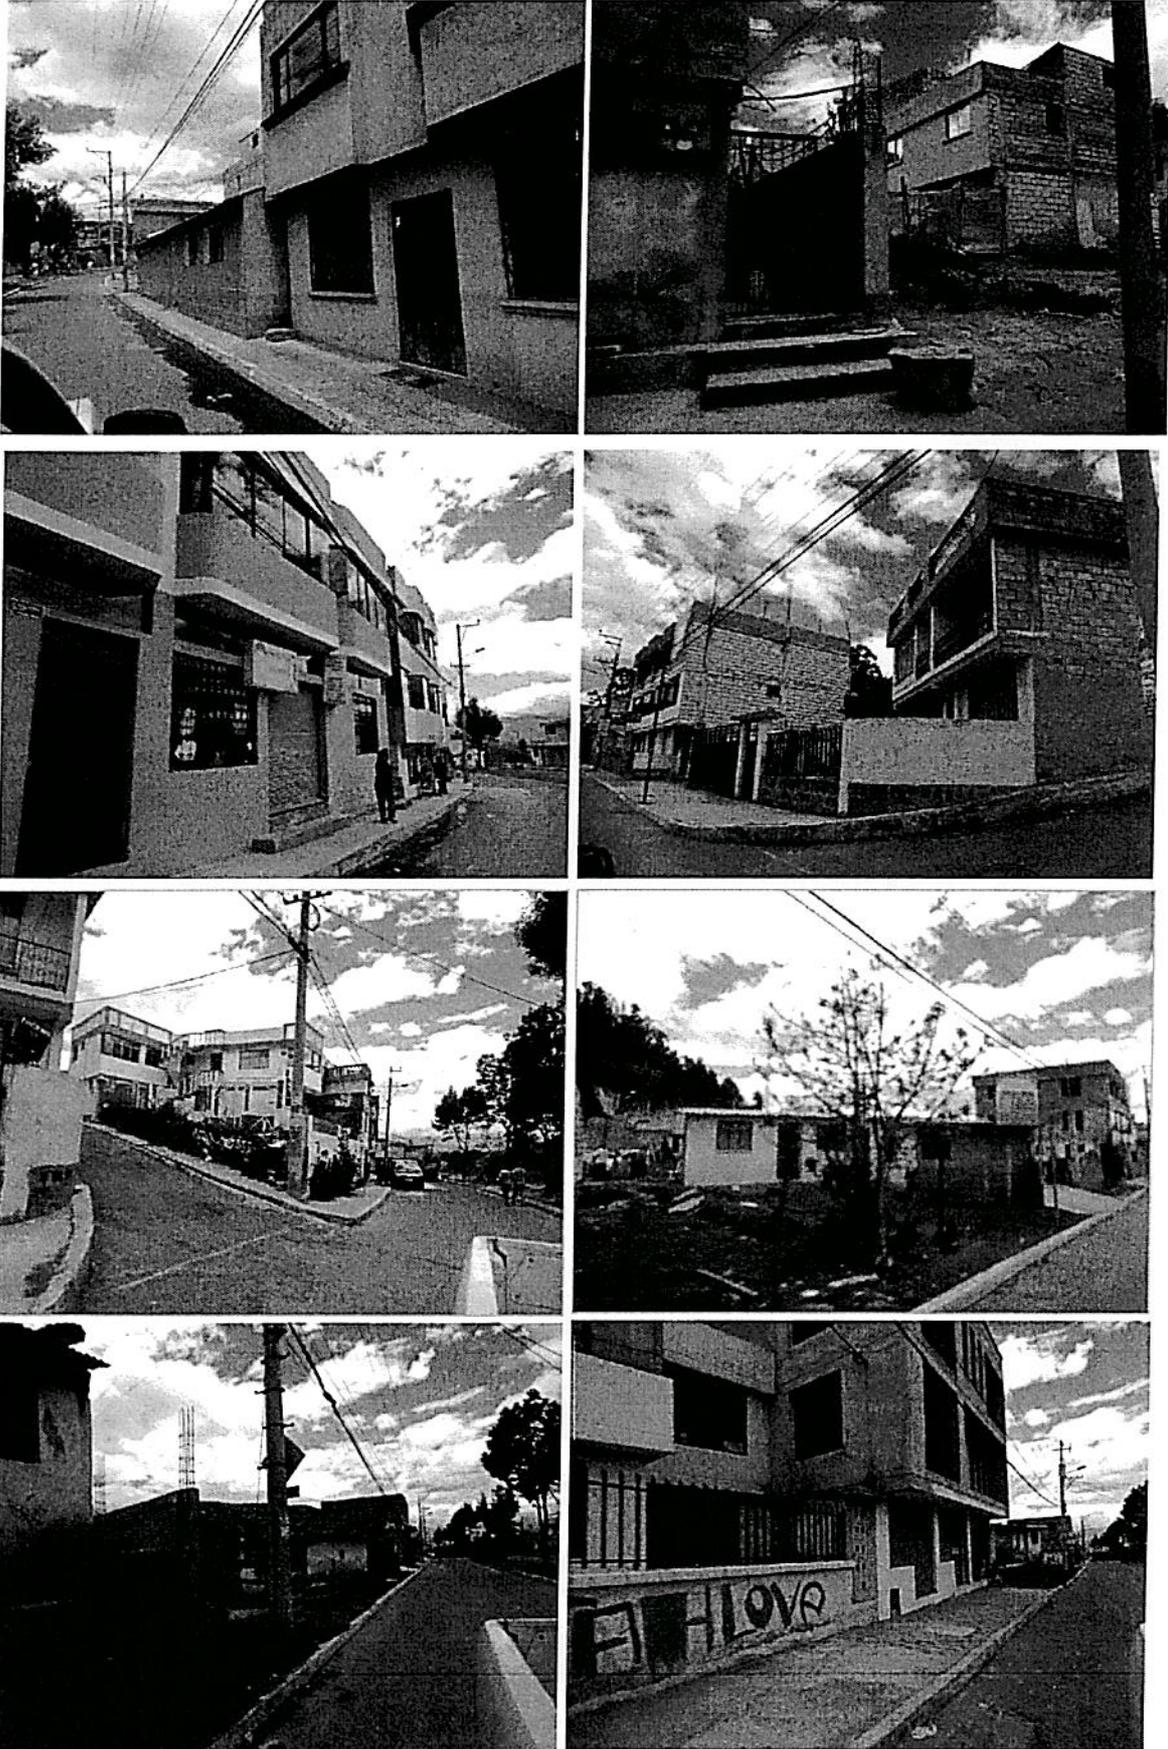
Vista de la Calle Línea de Alfaro, parte baja AHHC.

Calle Línea de Alfaro pavimentada con bordillos, en partes con y sin parterres; y Pasajes transversales.

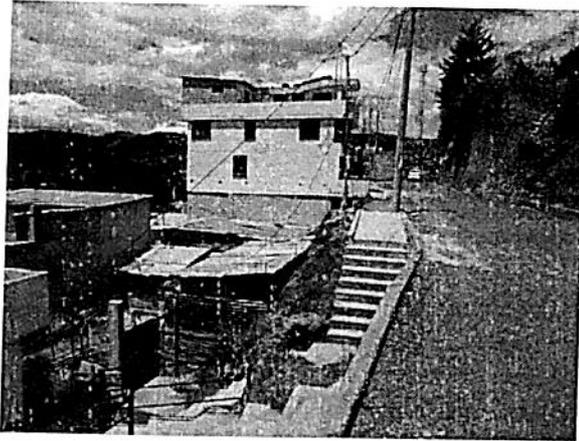
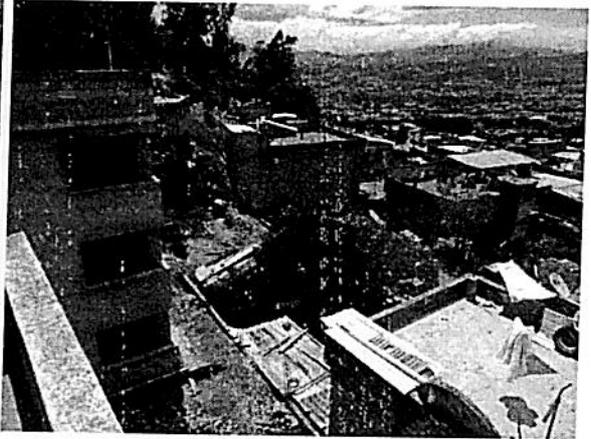
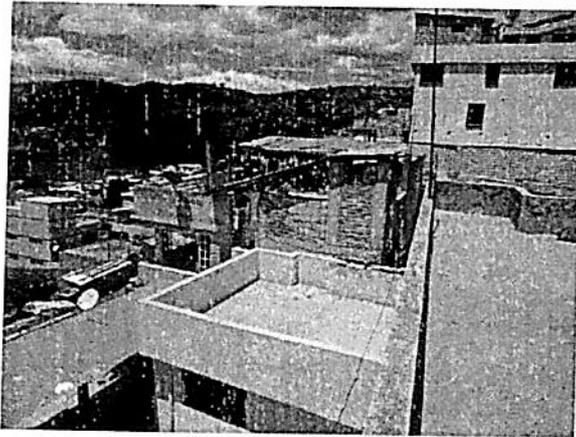
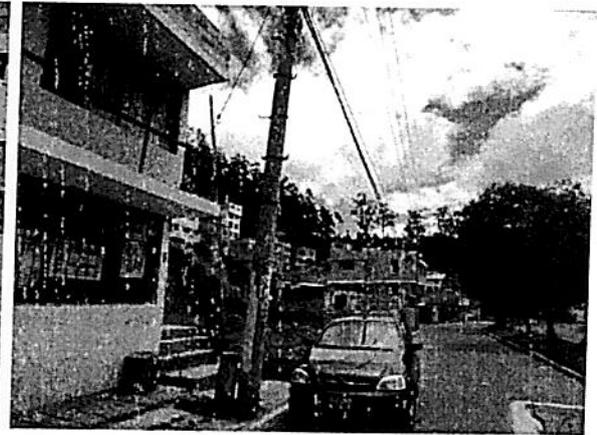
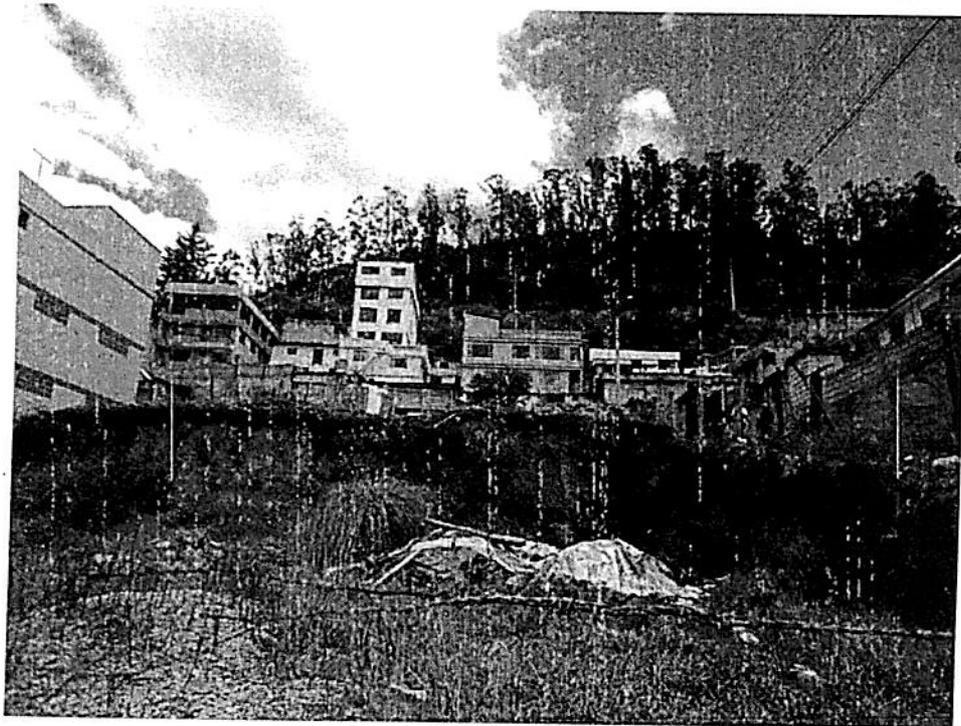
Corte del talud, menor a 3 metros, que no requiere de muro de contención, pero debe contar con la vegetación rastrera o matorral, y su parte superior debe estar libre de humedad, respetando reliros posteriores y laterales para implantación de construcciones.

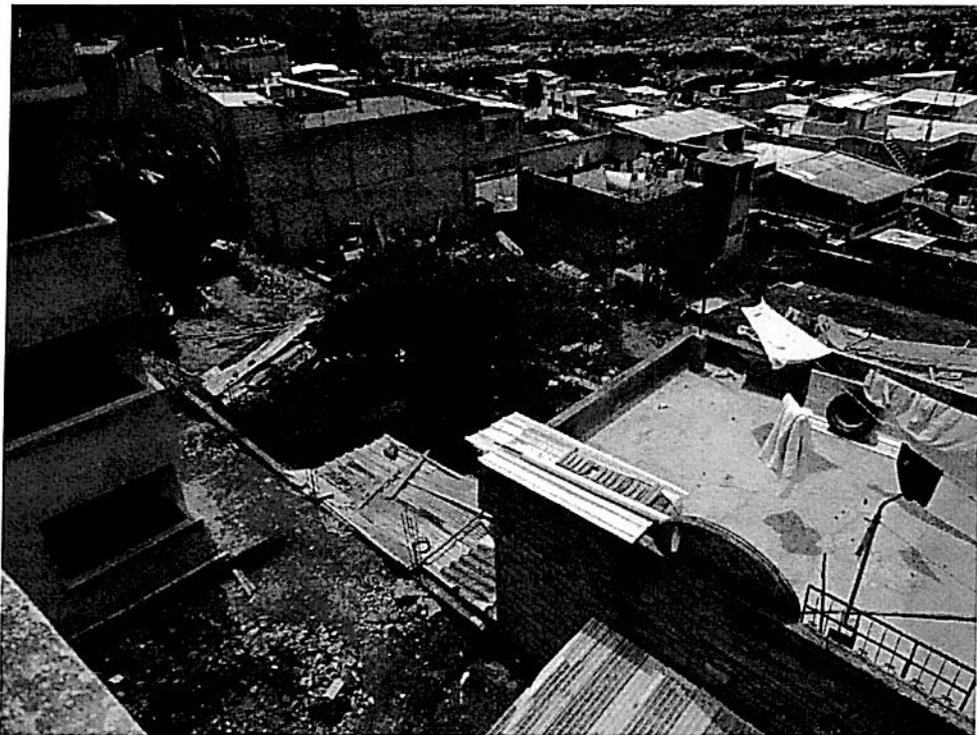
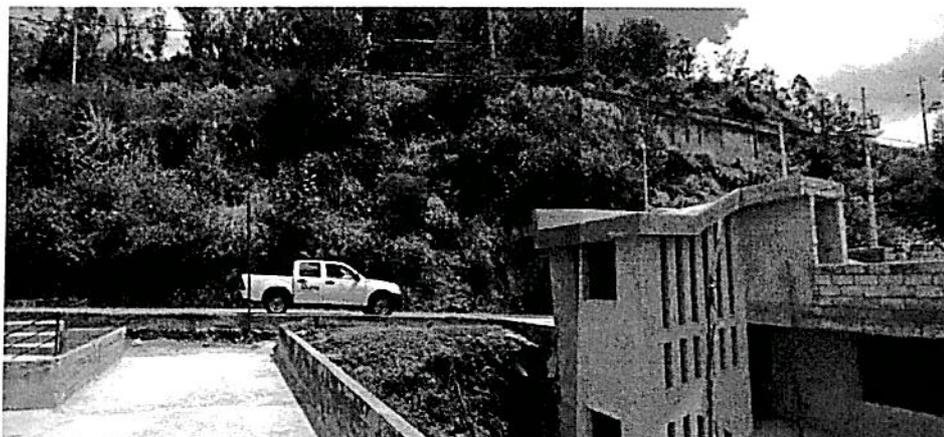
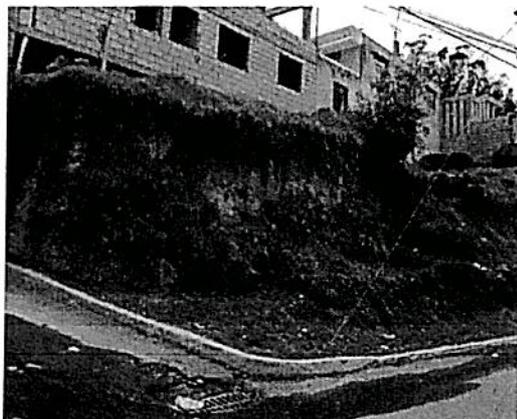
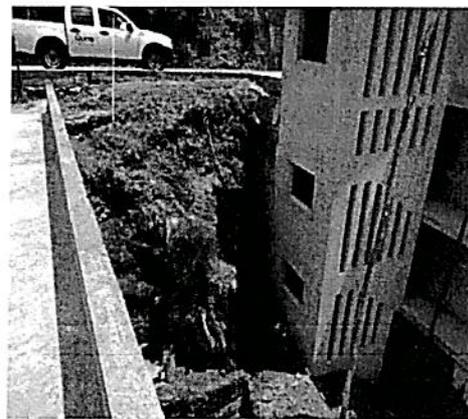
observan desbanques que forman taludes de 80-90°, realizados de manera antitécnica, con alturas de 3 a 5 metros.

8.1.3 Pendientes suaves y moderadas en la mayoría de los Macrolotes (partes media y baja del AHHC); pero también, fuertes al Norte-Noreste del área correspondiente al Asentamiento humano en evaluación, colindante con el corte del talud con viviendas:

Construcciones realizadas al perfil del talud desbancado, sin respetar el retiro vigente de 3 metros, y al borde de los besbanques sin medidas de precaución, creando áreas de peligro.

portante admisible del suelo (carga máxima que puede soportar el suelo sin que su estabilidad sea amenazada). Adicionalmente, en los casos en que se realizaron desbanques de terreno para construir sus viviendas, cada propietario deberá contratar la construcción de un muro de contención en el talud, diseñado estructuralmente para que soporte cargas estáticas y dinámicas, sobre todo aquellas, que están construidas en la franja colindante con el corte del terreno de la parte norte posterior del Asentamiento Humano, a lo largo de las calles Primero de Mayo y Tío Loma, y efectuar las obras de contención.

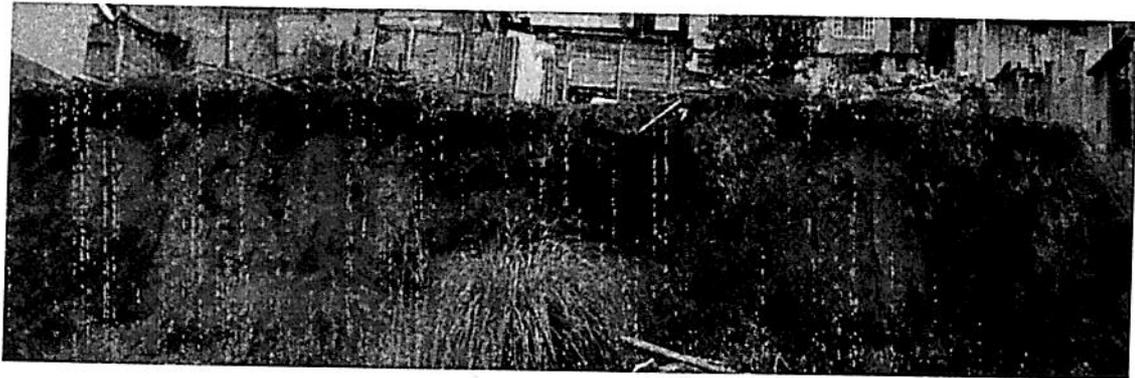
Parte central del AHHC, Foto de arriba.

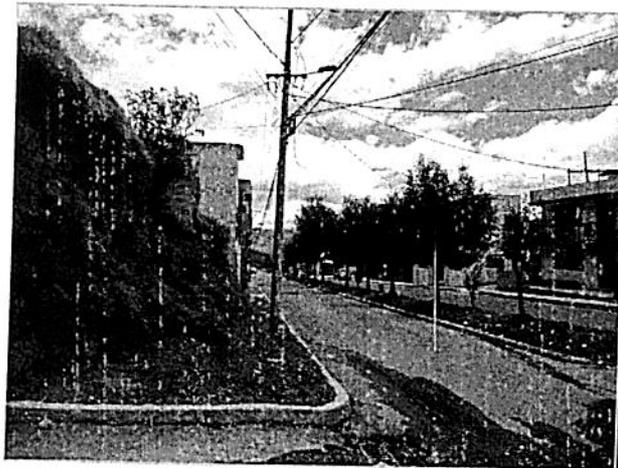
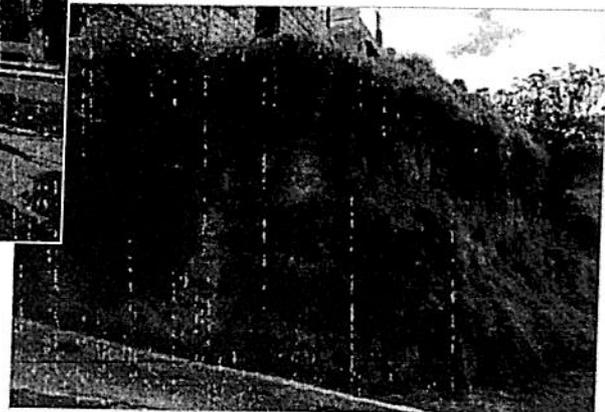
Sur -Suroeste de las partes media y baja del AHHC Collacoto, calle Línea de Alfaro, Fotos a la izquierda y de abajo.

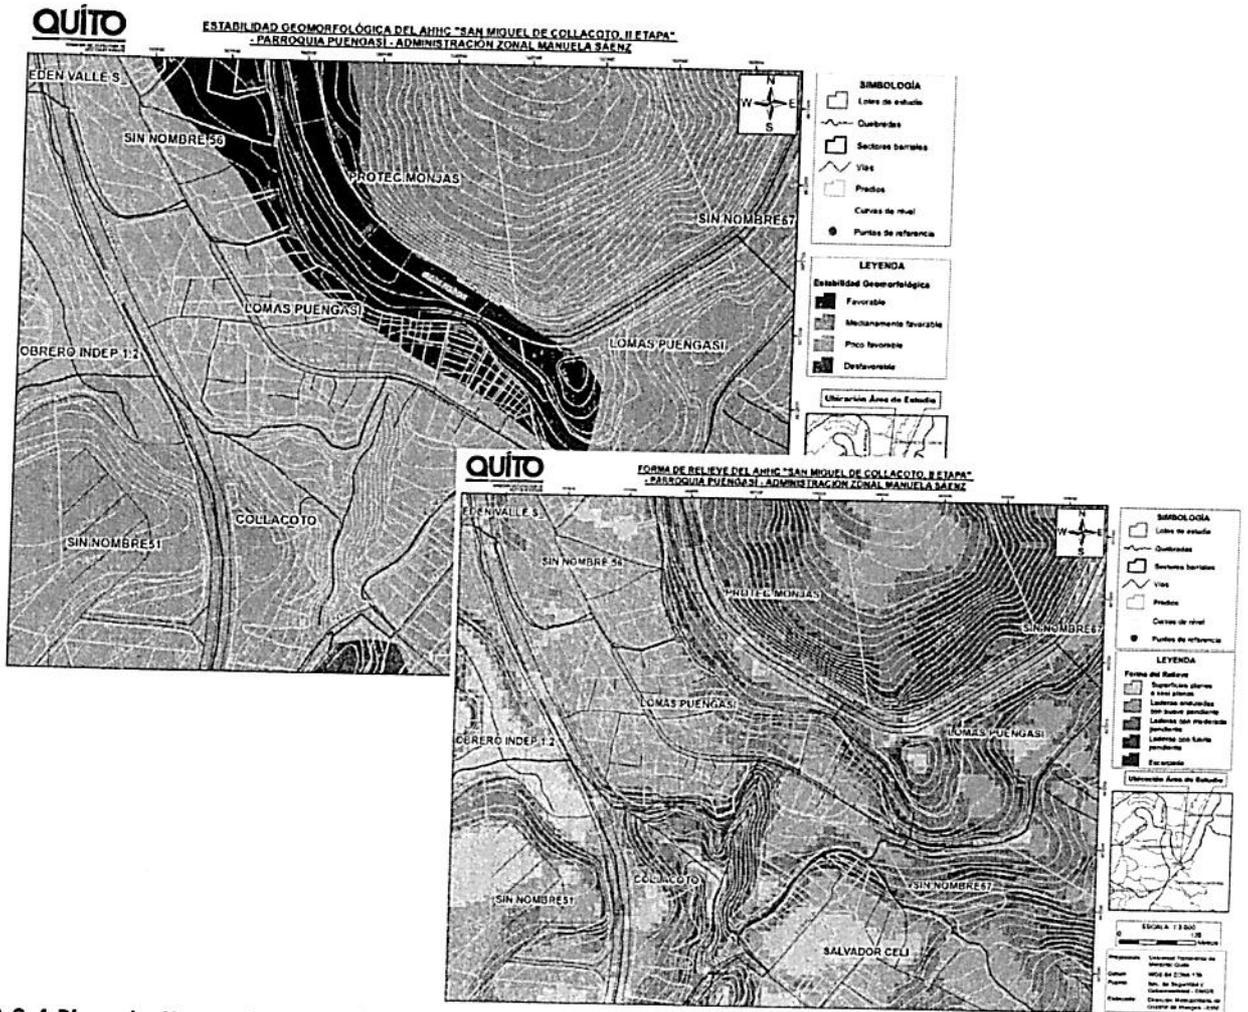
8.2.3 Estabilidad Geomorfológica, y Pendientes

Según la información geográfica que la cual dispone la Dirección Metropolitana de Gestión de Riesgos (DMGR), el sector barrial evaluado se ubica sobre una zona de **moderada y alta** susceptibilidad de movimientos en masa (Mapa 8.2.2). La zona de moderada susceptibilidad corresponde al terreno con suaves pendientes, mientras que las zonas de susceptibilidad alta, están relacionadas con las pendientes entre moderadas y fuertes, conformados en parte mediante cortes del talud realizados por acción antrópica para las vías y construcciones, cambiando la morfología natural del sitio; como también, conforme al nivel de la estabilidad geomorfológica del sector que es entre "favorable" y "poco favorable" (inestable) (Mapa 8.2.3).

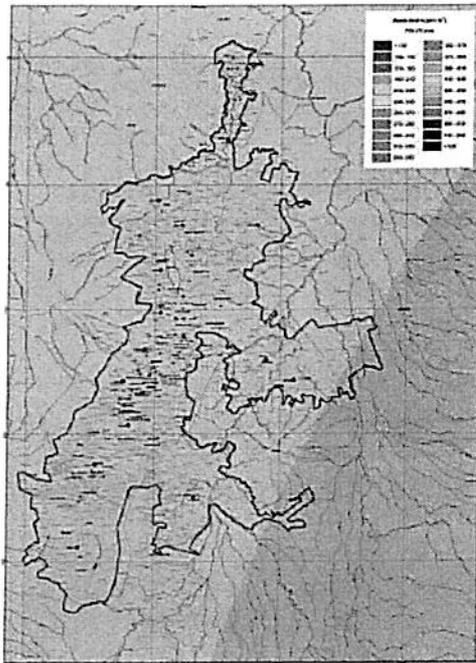
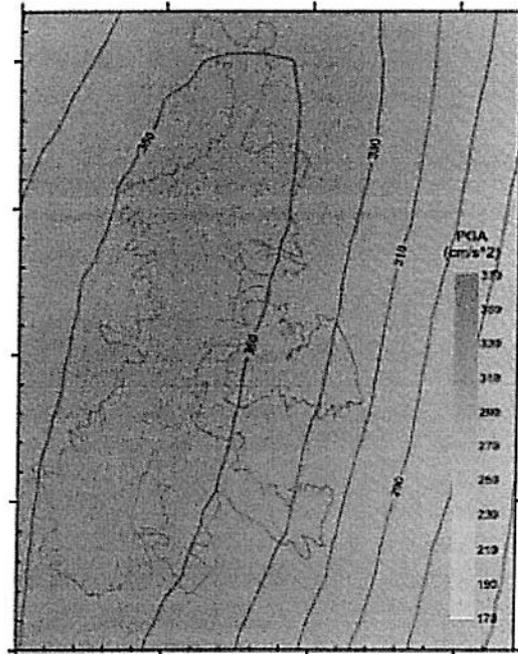
8.2.5 Mapas de Peligro Sísmico para DMQ (aceleraciones, PGA cm/s²)

Existen dos estudios de microzonificación sísmica para el territorio del DMQ, uno fue elaborado por la empresa EVALUACIÓN DE RIESGOS NATURALES (ERN) en 2012 y el otro fue elaborado por el IG-EPN en 2013. Los dos estudios presentan los resultados del comportamiento del suelo (máximas aceleraciones del suelo esperadas) para diferentes escenarios sísmicos. Sin embargo, para el análisis del peligro sísmico se consideró un sismo con un período de retorno de 475 años. El primer estudio (ERN, 2012) reporta aceleraciones sísmicas del suelo, para la mancha urbana, con valores comprendidos entre 210 a 230 cm/s². El segundo estudio (IG-EPN, 2013) publicó valores con un rango entre 330 a 360 cm/s² para el mismo escenario, lo cual equivale a valores entre 35-40 % más altos que el primer estudio. Esto quiere decir que el estudio del IG-EPN pronostica mayores niveles de movimiento del suelo que el estudio de ERN, lo cual se traduce en mayores niveles de daños esperados en las edificaciones de Quito, en el supuesto de que se concrete el escenario planteado, ver Mapas 8.2.5 del Anexo 8.2.
