Asunto: ALCANCE AL OFICIO Nro. GADDMQ-SGSG-DMGR-2020-0047-OF, SAN JACINTO DE ATUCUCHO

Asunto: Alcance y criterio de Informe de Riesgos del AHHYC "San Jacinto de Atucucho"

INFORME TÉCNICO
 Evaluación de Riesgo: Solicitud UERB
 Fecha de Inspección: 24/11/2018

| Coordenadas WGS 84/UTM 17S | Administración Zonal | Parroquia | Nombre del barrio |
|--|---|---|---|
| X: 776068; Y: 9985781 Z: 3110 msnm aprox. | DELICIA | COCHAPAMBA | SAN JACINTO DE ATUCUCHO |

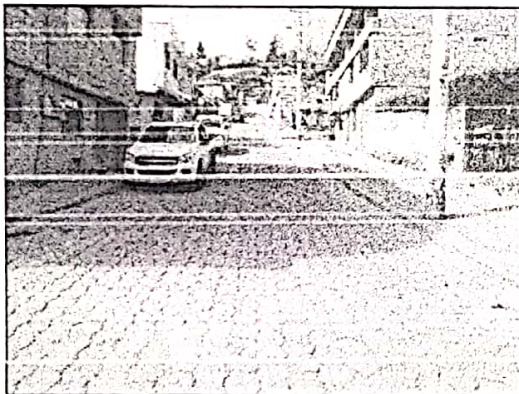
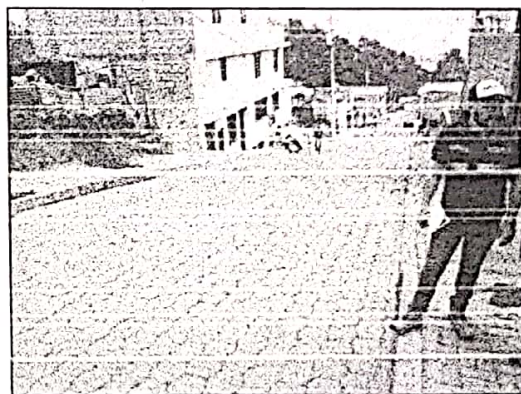
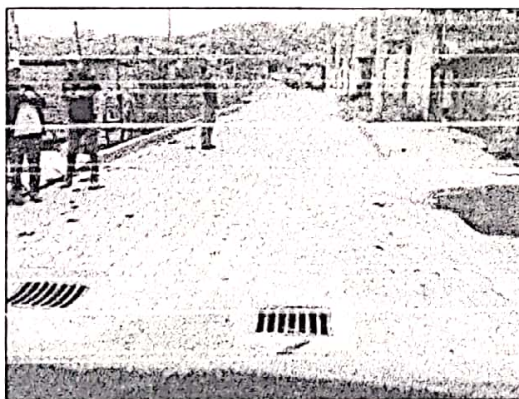
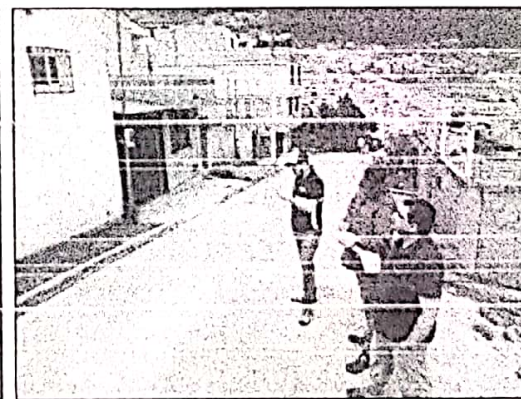
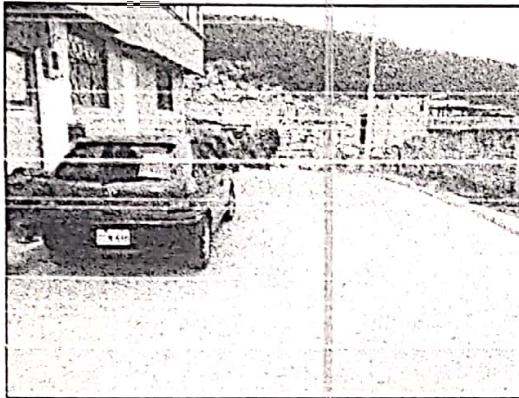
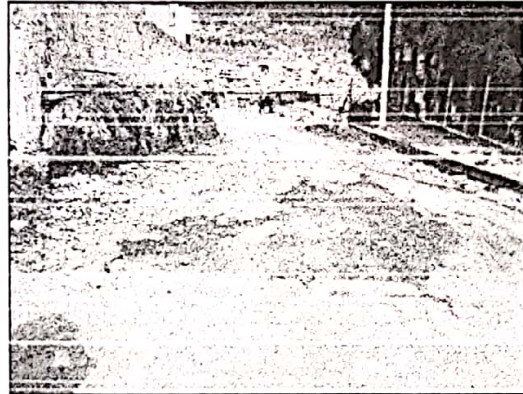
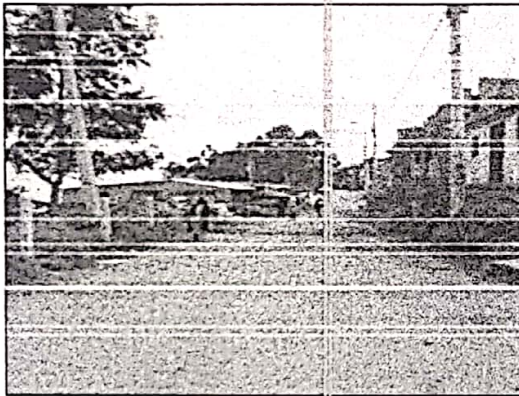
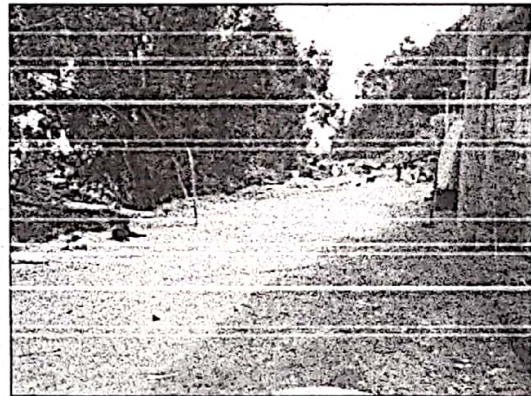
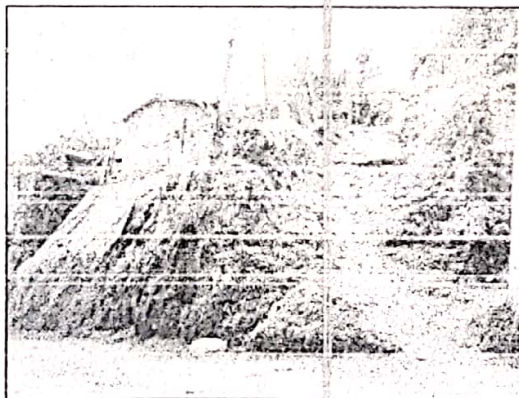
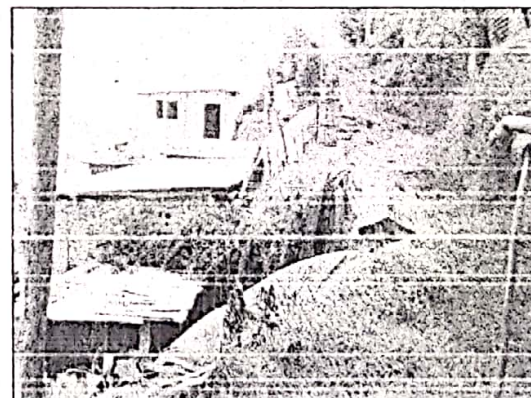
8.1.2 Vías del AHHYC "San Jacinto de Atucucho":

Al ser las calle Oe22B, N55F, N55G y pasaje N56 adoquinados, con bordillos, sumideros parcialmente taponados para recolección de aguas lluvias, y sin cunetas presentando así una vulnerabilidad física moderada ante fenómenos de erosión especialmente en temporada de lluvia; mientras que las demás calles del barrio al ser de tierra afirmada, sin cunetas, ni sumideros y tampoco bordillos presentando así una vulnerabilidad física muy

alta ante fenómenos de erosión especialmente los pasajes Oe22C, Oe22D en sus extremos suroccidentales, pasaje Oe22E a la altura de los lotes 103, 109, 110 y el pasaje N55D en el tramo que colinda con los lotes 68, 69, 70 y 71. Adicionalmente se reconoce gran afectación por escorrentía superficial en la calle Oe22D en la intersección con la calle N55F.

- Se recomienda que los moradores del asentamiento realicen una reconfiguración de los pasajes Oe22C y Oe22D en el extremo suroccidental del asentamiento debido a las graves condiciones de pérdida de terreno de estos pasajes, caso contrario se deberá restituir el terreno perdido para la implantación de estos pasajes.

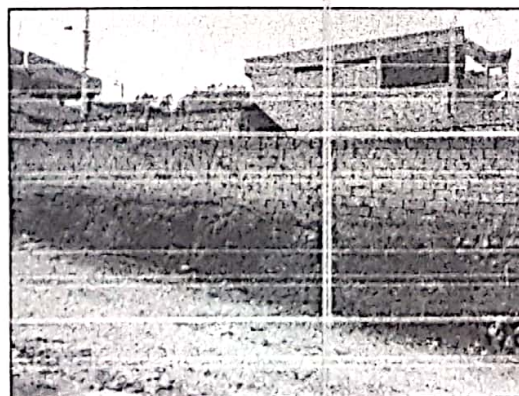
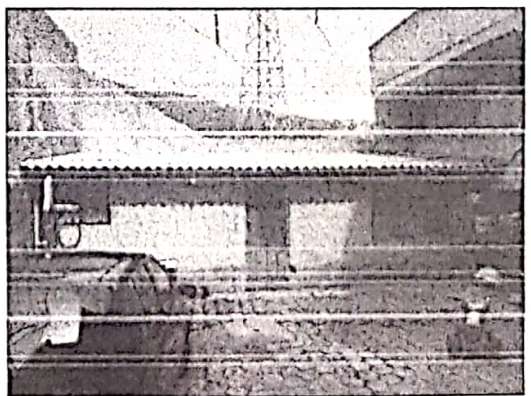
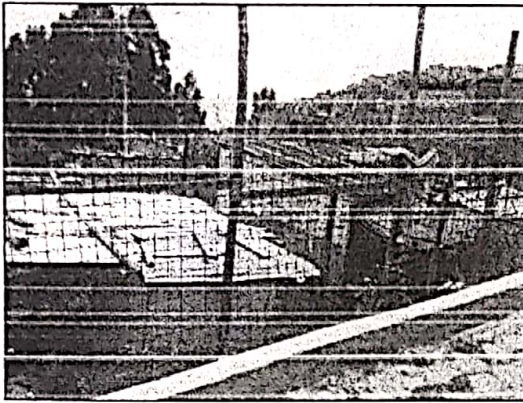
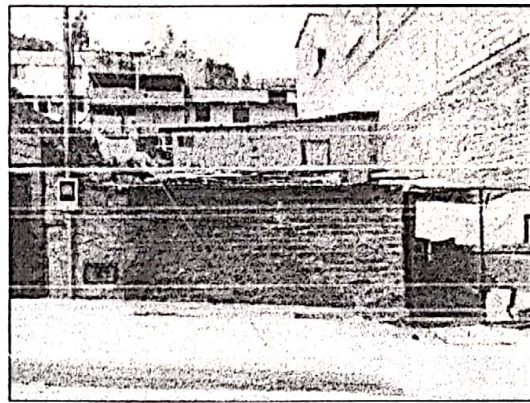
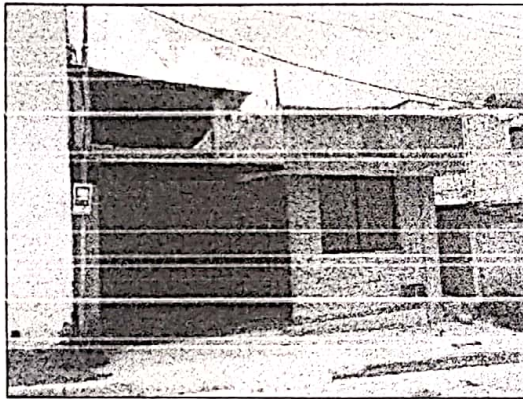
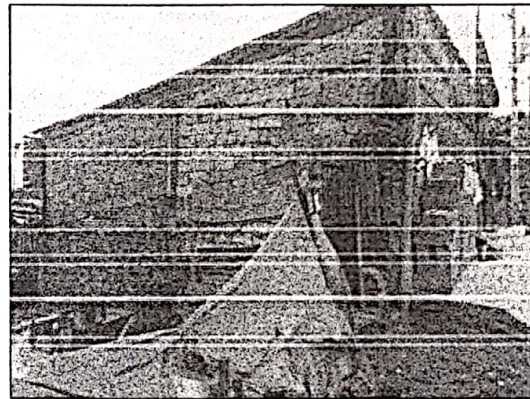
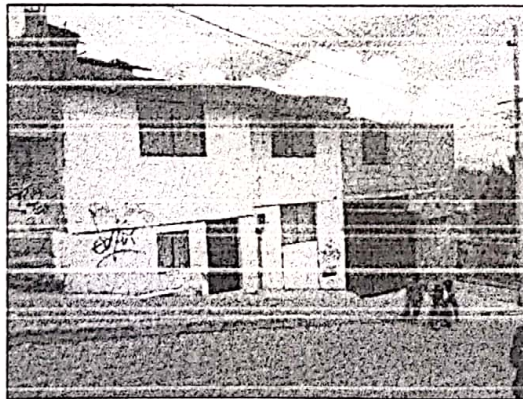
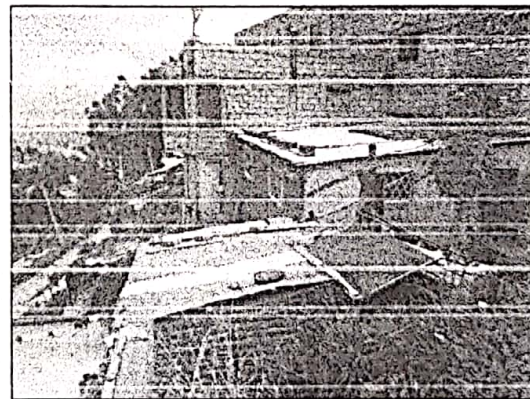
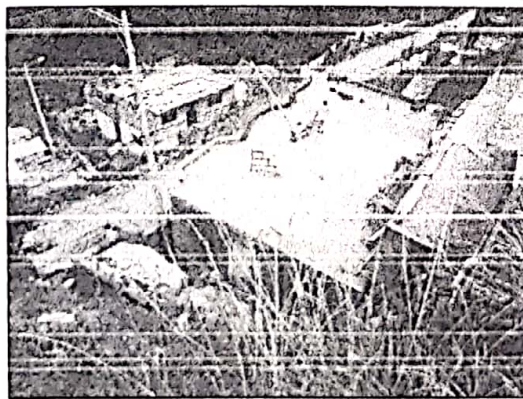
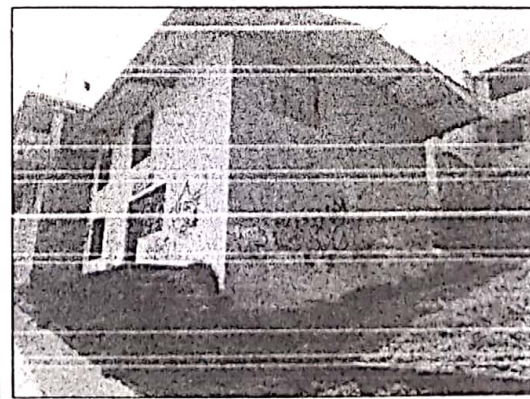
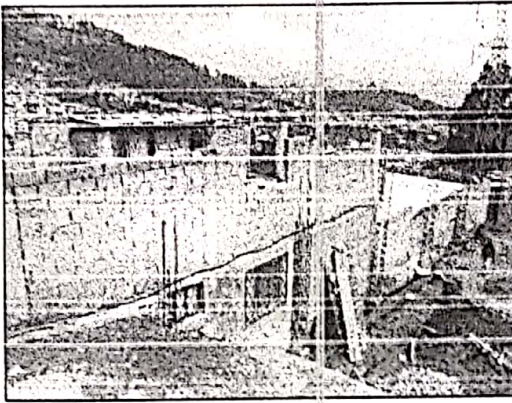
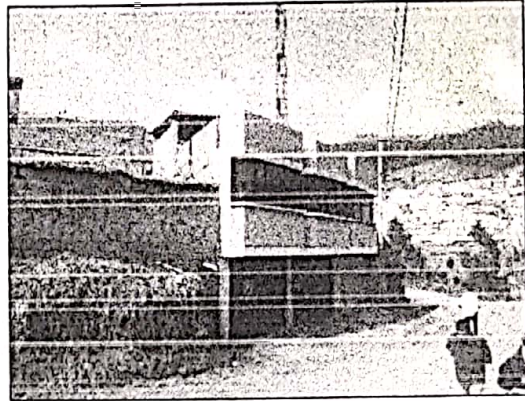
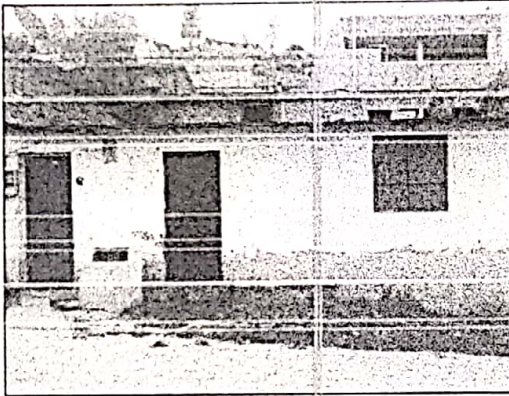
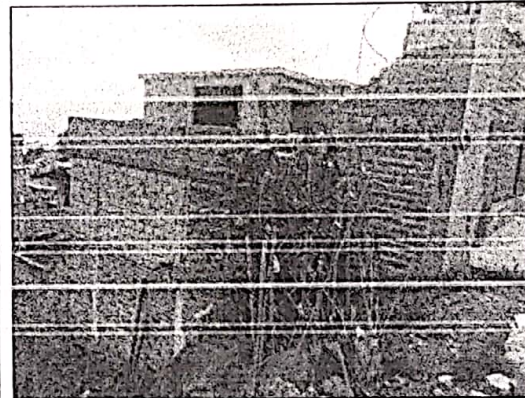
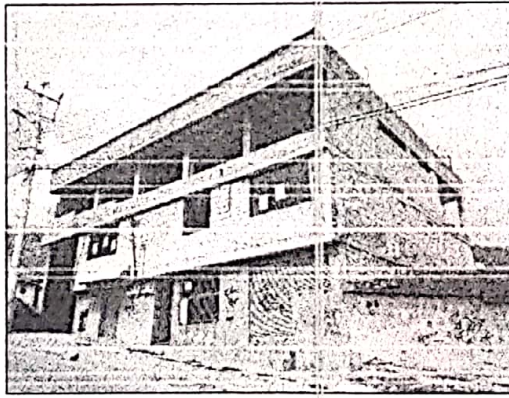
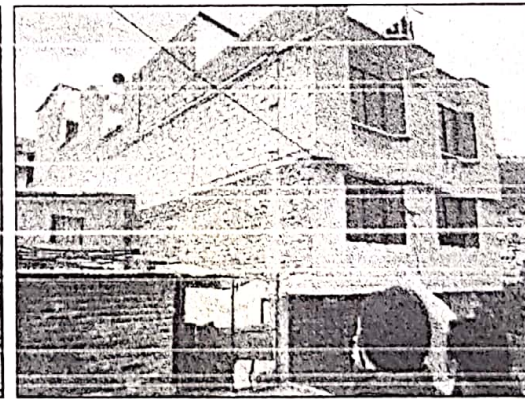
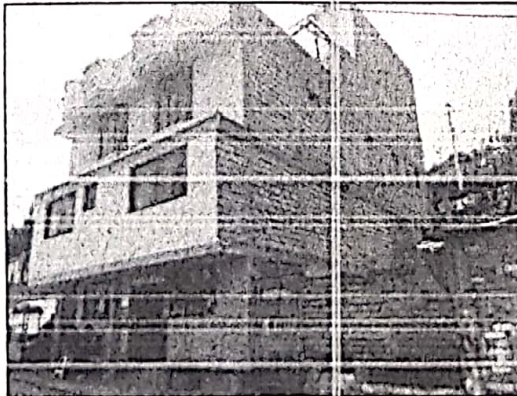
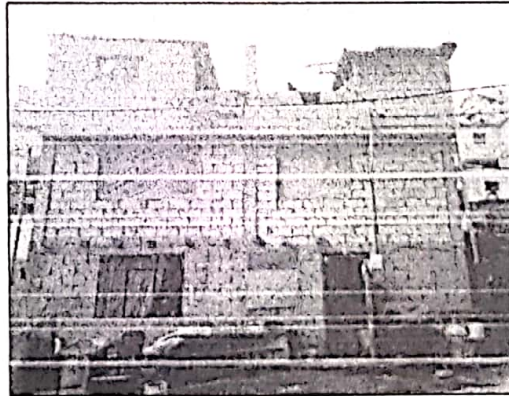
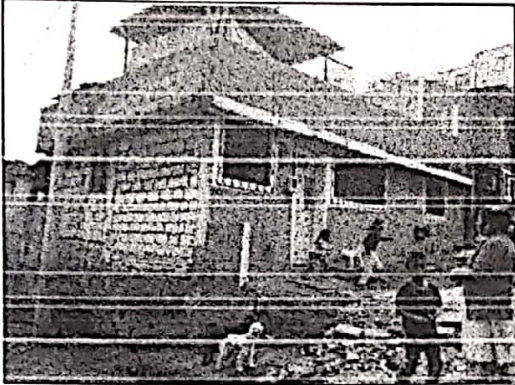
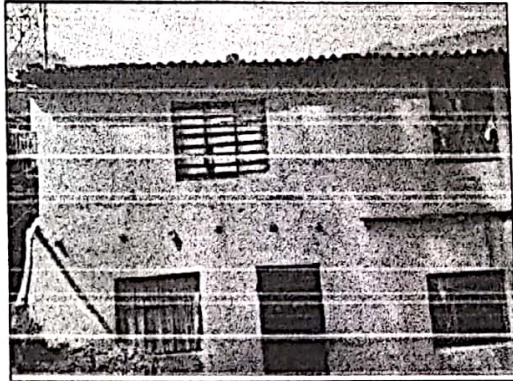
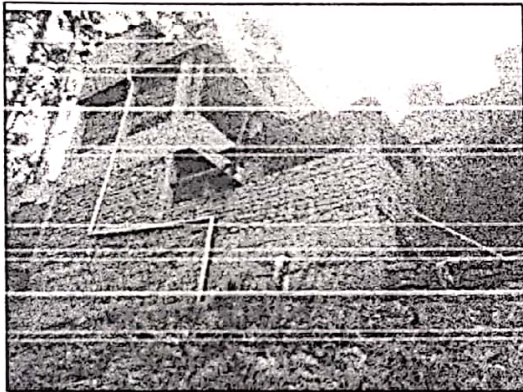
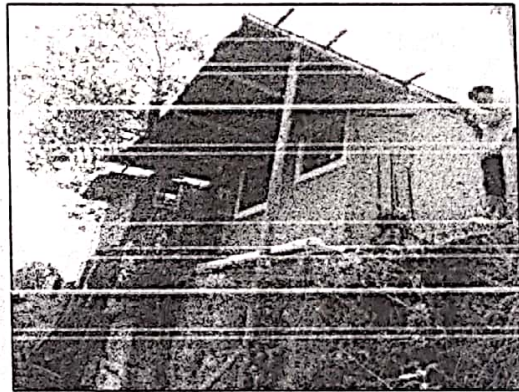
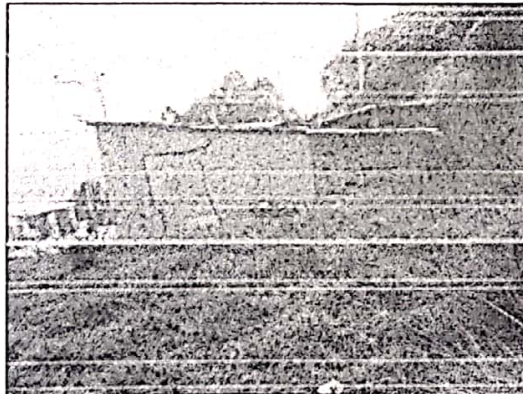
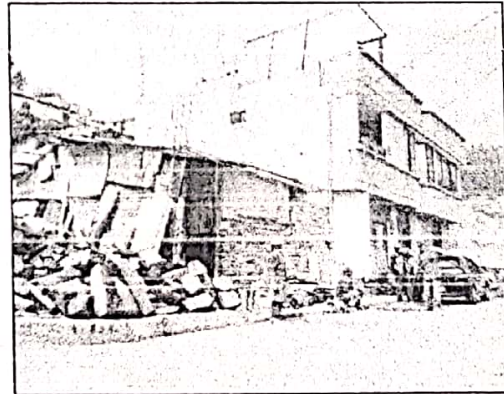
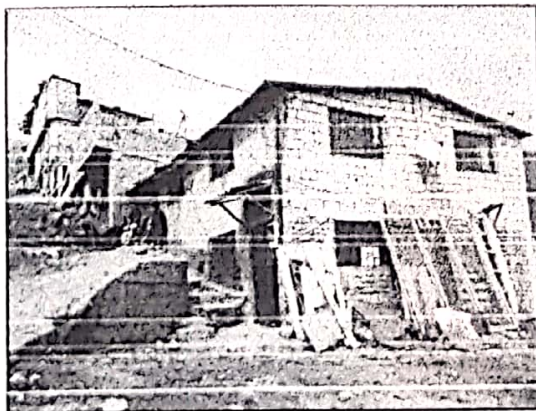
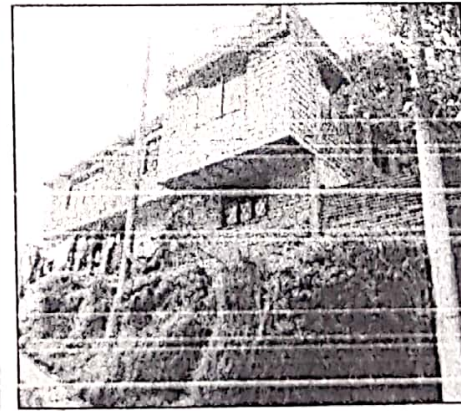
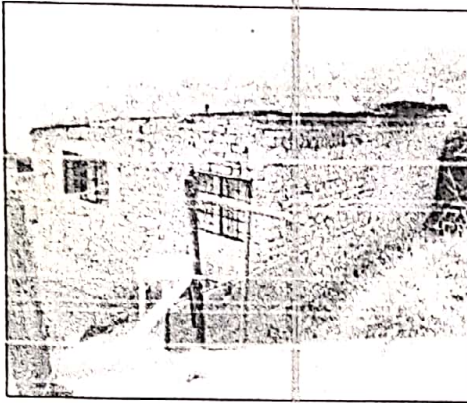
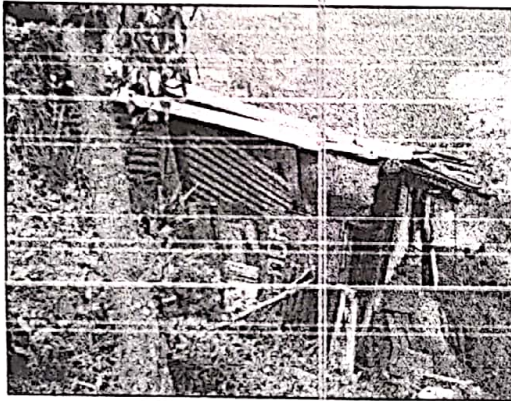
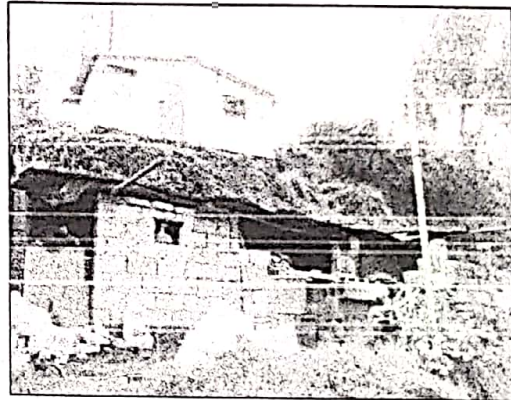
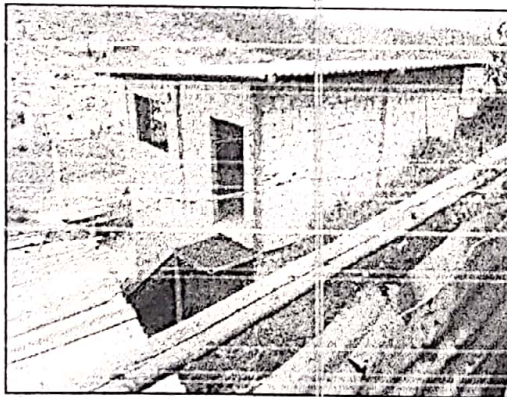
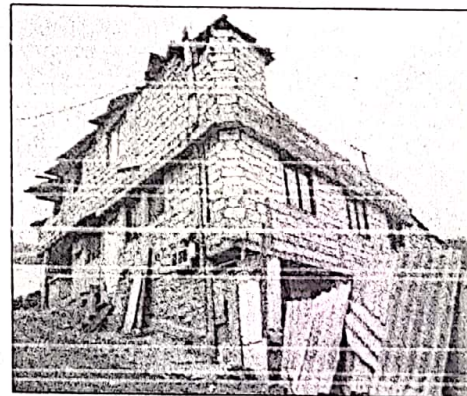
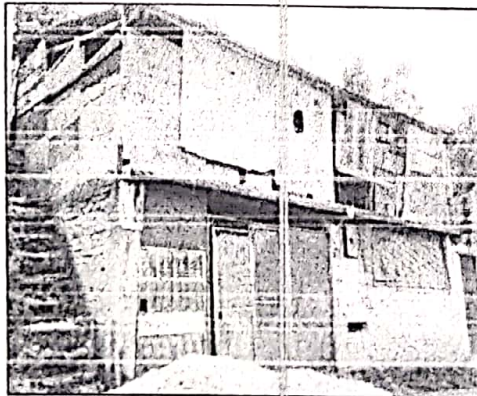
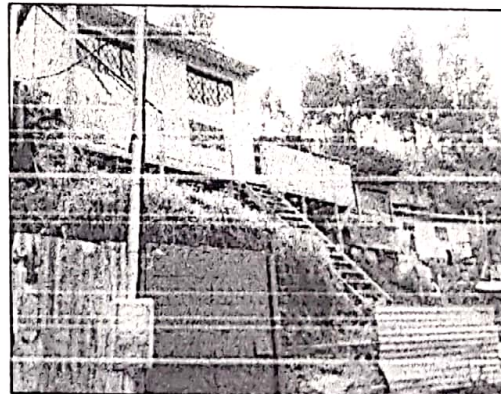
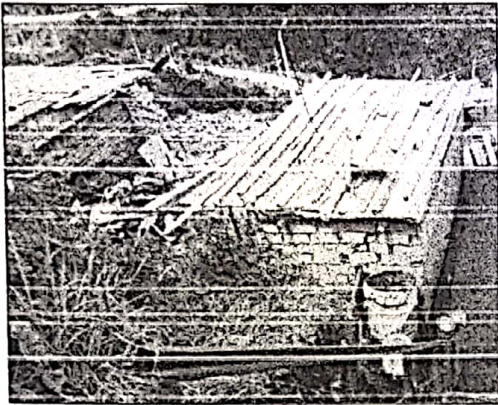
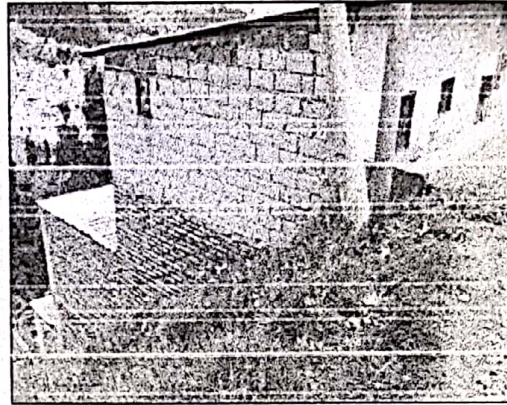
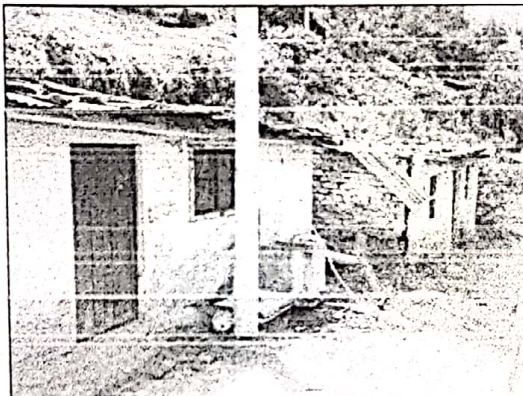
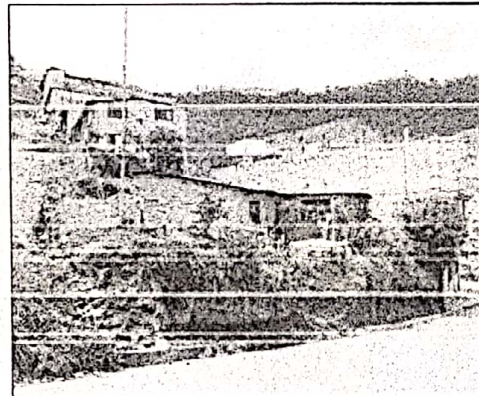
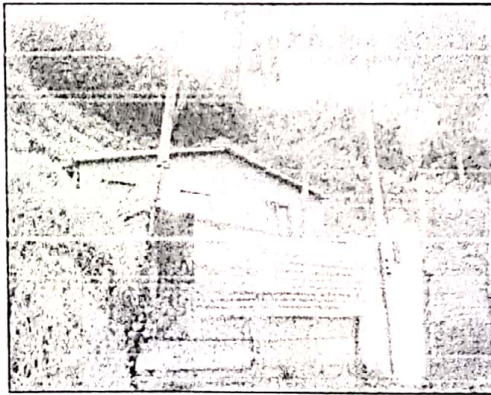
8.1.3 Materiales de las edificaciones construidas en el área en estudio:

- Por movimientos en masas: Considerando principalmente la exposición de las edificaciones ante movimientos en masa, además el sistema estructural, tipo de material de la mampostería, tipo de cubierta, número de pisos, año de construcción, estado de conservación de la edificación, se determina lo siguiente:

- Por eventos sísmicos: Analizando las patologías estructurales, irregularidades en planta y elevación, sistema estructural de las edificaciones, tipo de mampostería, tipo de cubierta, sistemas de entrepisos, número de pisos, año de construcción, estado de conservación de la edificación, el suelo sobre el cual está cimentada la estructura; se estableció las tipologías constructivas indicadas en el ítem Tipo de Edificaciones de la Sección 2, corresponde a una vulnerabilidad física como se detalla a continuación: 33

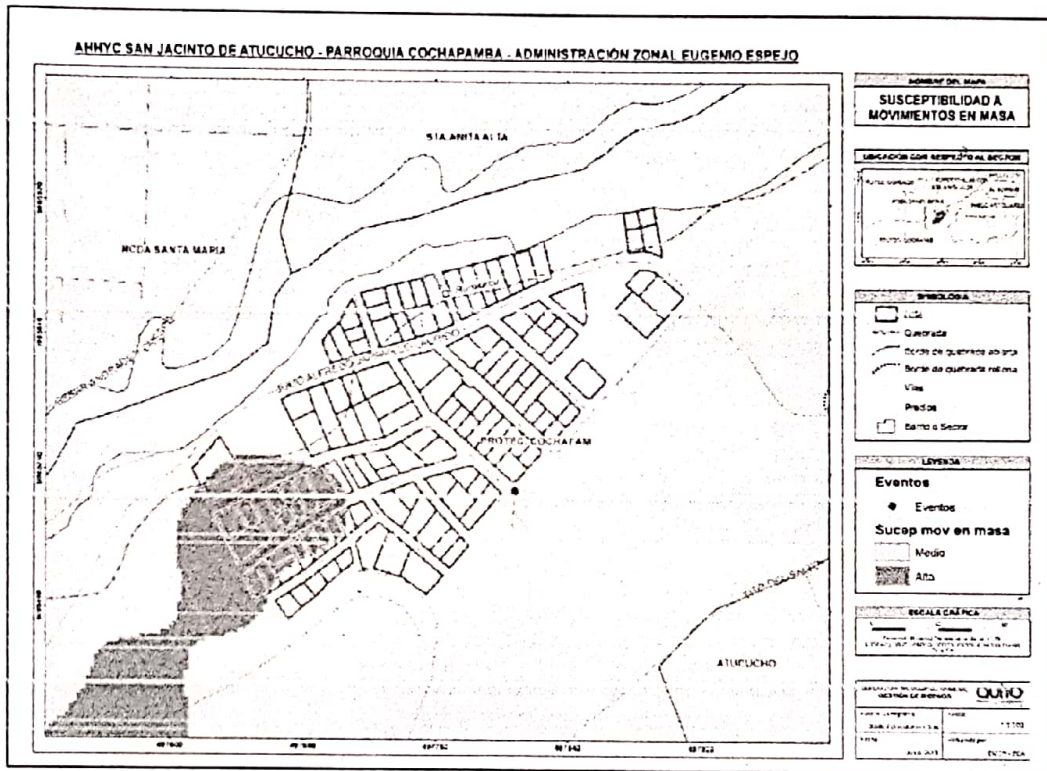
9.1.2 Susceptibilidad a Movimientos en Masa.

Con esta información, se define que la **Amenaza por Movimientos en Masa es Moderada-Alta** para todo el AHHYC "San Jacinto de Atucucho".
