Asunto: Alcance y criterio de Informe de Riesgos del AHHYC "Las Palmeras IV Etapa"

INFORME TÉCNICO
Evaluación de Riesgo: Solicitud UERB
Fecha de Inspección: 05/10/2017

Nº. 261 AT-DMGR-2018

I.T. 261 Los Chillos, La Merced, Palmeras IV

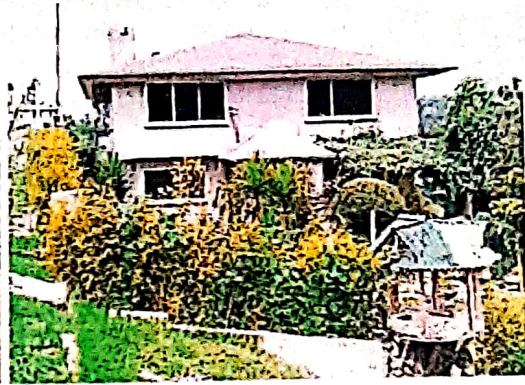
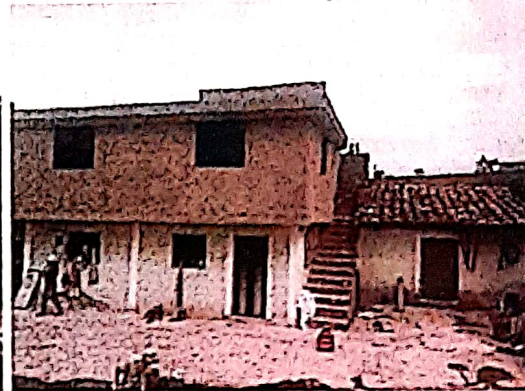
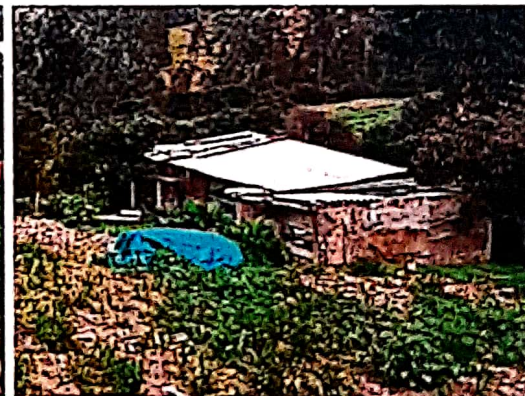
8.1.1 Materiales de las edificaciones construidas alrededor del area en estudio.

Tipos edificación : Casa/edificio de departamentos/Aed iagua (Construcción Informal)/Otro (especificar)	<p>Al tratarse de una inspección visual, no se realizó ninguna prueba de tipo exploratorio, ni de remoción de materiales, sino de la evaluación de las edificaciones observadas exteriormente a los elementos estructurales y no estructurales, así como de los materiales de construcción, se observó los siguientes tipos de construcciones:</p> <ol style="list-style-type: none"> 1. Edificaciones conocidas como "medlaguas", las cuales están conformadas con sistemas de muros portantes de bloque o ladrillo (trabado), la cubierta consta con correas de madera y planchas de zinc o planchas de fibrocemento, sujetas con pernos y en algunos casos presionados empíricamente con bloque, ladrillo o madera. 2. Edificaciones conocidas como "medlaguas", mismas que están constituidas con columnas de hormigón armado, mampostería de bloque fijado con mortero (arena, cemento, agua), cubierta formada con correas de madera y planchas de fibrocemento o planchas de zinc sujetas con pernos y varillas se encuentran presionadas empíricamente con bloque ladrillo o madera. 3. Edificaciones conocidas como "medlaguas", las cuales están conformadas con sistemas de muros portantes de adobe (trabado), la cubierta consta con correas de madera y teja. 4. Edificaciones de una planta conformada con sistemas de pórticos de hormigón armado (vigas y columnas), losa de hormigón armado, mampostería de bloque fijado con mortero.

5. Edificaciones de dos plantas, las cuales constan con sistemas de pórticos y losa de hormigón armado, mampostería de bloque fijado con mortero. 6. Edificación de un piso conformada por estructura de madera, paredes de madera, cubierta formada con correas de madera y planchas de zinc o fibrocemento presionadas empíricamente con pingos de madera. Adicionalmente en el Barrio en análisis se observaron cerramientos conformados por pingos de madera con alambre de púas, malla electro soldada y madera hincada.			
Estado de la edificación	Muy bueno (%)	Bueno (%)	Regular (%)	Malo (%)
		50	50	
Materiales predominantes de la edificación	Piso-entrepiso (sistema estructural)		Paredes	Cubierta
	Cimientos: Sin identificar Columnas y vigas: uso de acero de refuerzo longitudinal y transversal (estribos), hormigón simple/ hormigón armado, muros portantes de bloque; adicionalmente vigas y columnas de madera.		Bloque fijado con mortero (arena, cemento, agua), madera	Losa de hormigón armado. correas de madera, estructura metálica y planchas de zinc o planchas de fibrocemento, sujetas con pernos y en algunos casos presionados empíricamente con bloque y madera

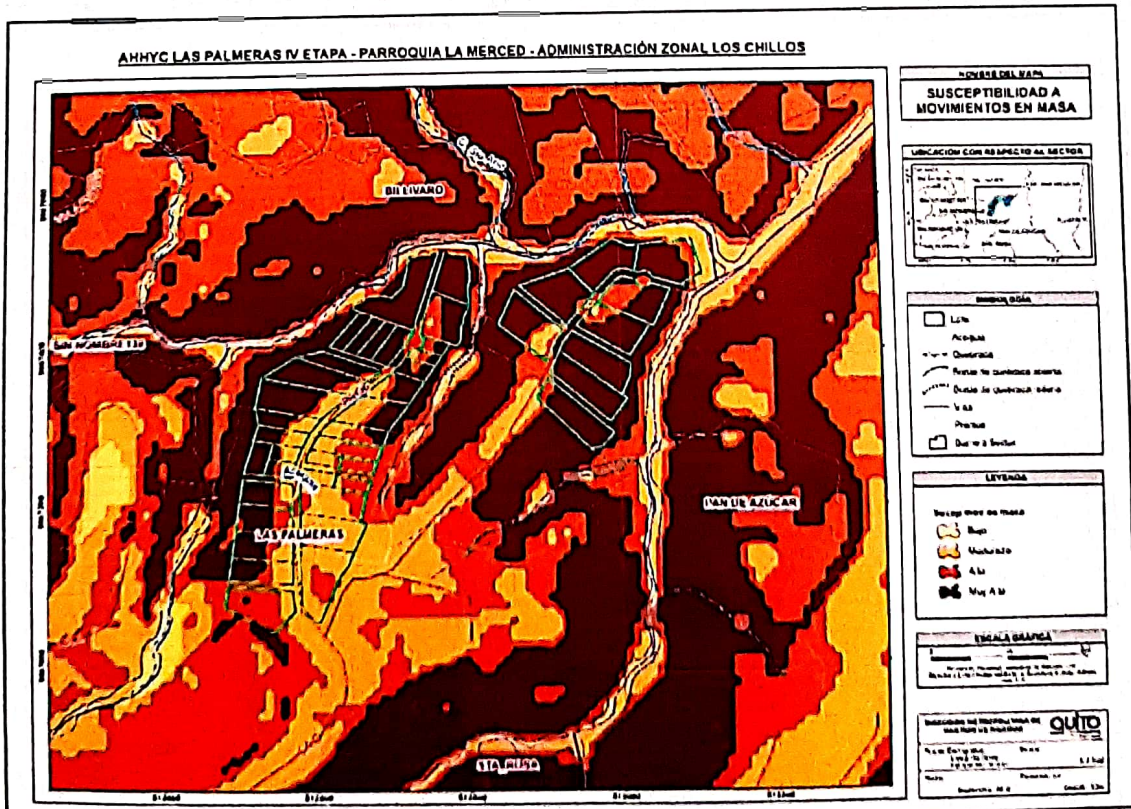
8.2.2 Susceptibilidad a Movimientos en Masa.

Según la cartografía temática disponible en la DMGR, el sector barrial evaluado se ubica sobre una zona de Alta susceptibilidad ante movimientos en masa (de tipo deslizamiento) en su totalidad. Con esta información se considera que la **Amenaza por Movimientos en Masa es Alta** en el AHHYC "Las Palmeras IV Etapa".
