ASUNTO: Definición y Replanteo vial, para el Asentamiento Humano de Hecho y Consolidado de Interés Social Denominado Barrio "BUENOS AIRES"

<p>ADMINISTRACIÓN ZONAL EUGENIO ESPEJO</p>	<p>UNIDAD DE TERRITORIO Y VIVIENDA</p> <hr/> <p>INFORME DE REPLANTEO VIAL</p> <p>P-1282991</p>	<p>INFORME N°: DGT-UTYV-RV-2021-046</p>
--	---	--

Asunto: Actualización del informe de calificación de riesgos del AHHYC " Buenos Aires ".

INFORME TÉCNICO
Evaluación de Riesgo: Solicitud UERB

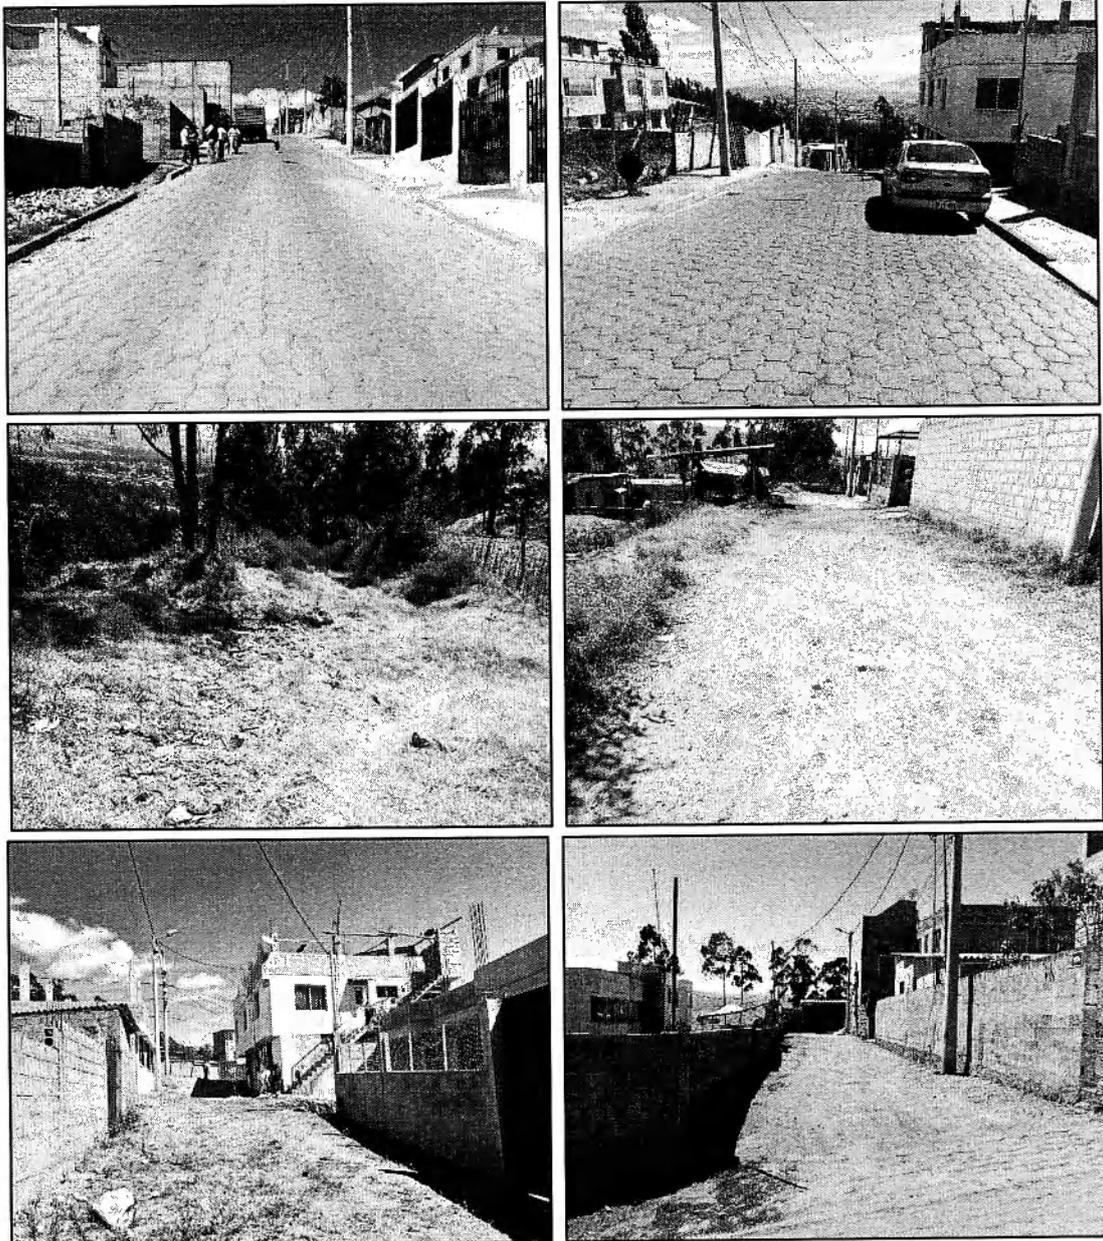
9.1.1 Vías y pasajes existentes en el AHHYC:

Sistema Vial: La mayor parte de la calle 1 al ser adoquinada, tener bordillos y sumideros presenta una vulnerabilidad física baja ante fenómenos de erosión especialmente en temporada de lluvia; mientras que el tramo final de esta calle y el resto de pasajes por ser de suelo natural afirmado cubiertos parcialmente con vegetación y al no contar con cunetas, ni sumideros y tampoco bordillos, muestran una vulnerabilidad física alta ante fenómenos de erosión especialmente en temporada de lluvia.

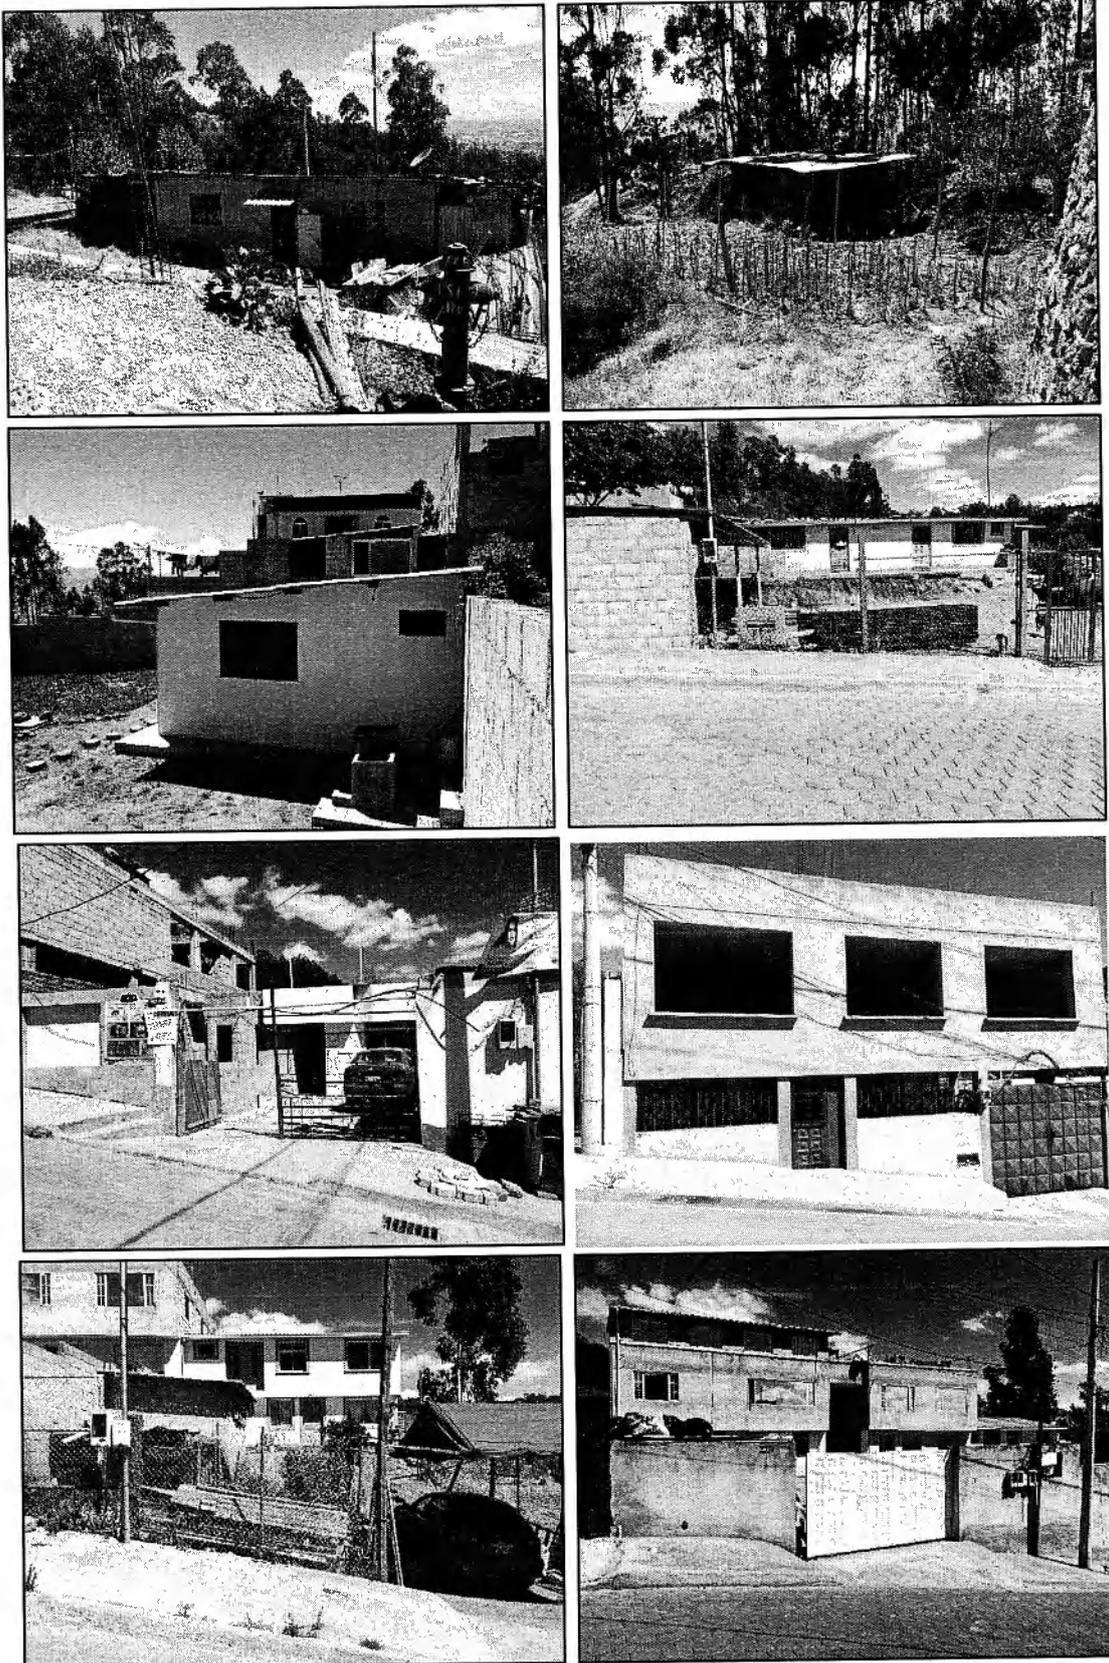
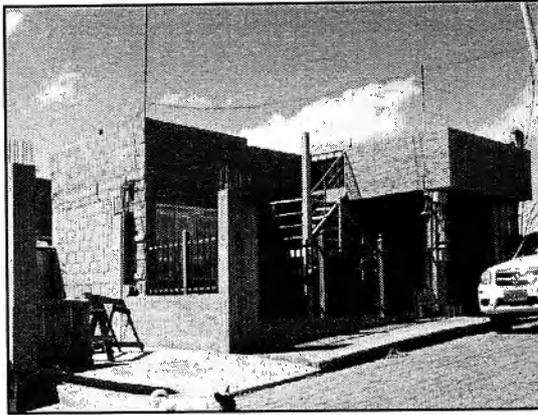
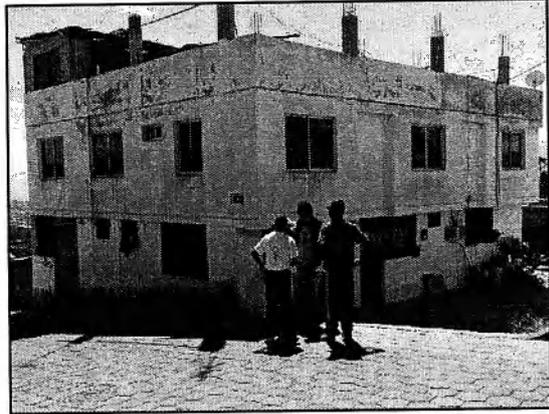
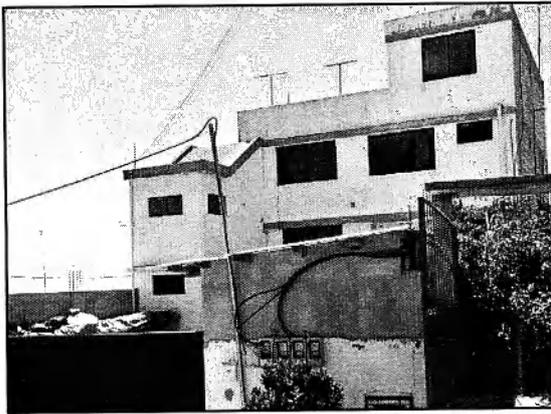
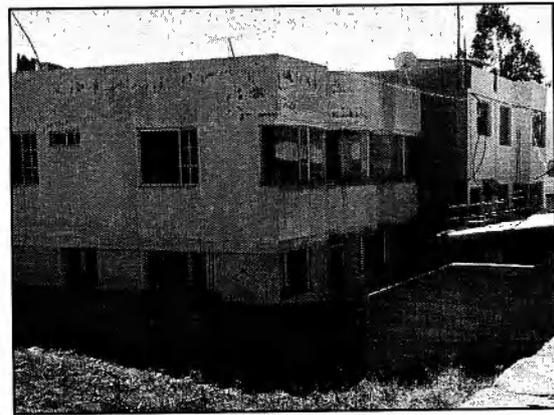
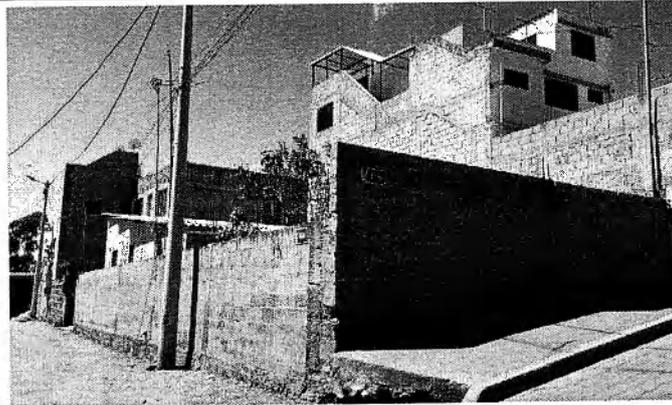
9.1.2 Materiales de las edificaciones construidas en el área de estudio:

<p>mampostería de bloque fijado con mortero, algunas con problemas de humedad y otras con retrocesos excesivos en esquinas o la patología estructural de columna corta.</p> <p>8. Edificaciones de dos plantas, constituidas con sistemas de pórticos de hormigón armado, entrepiso con losa de hormigón armado, cubierta con entramado metálico y placa colaborante deck, mampostería de bloque fijado con mortero, existen edificaciones que muestran retrocesos excesivos en las esquinas y la patología estructural de columna corta.</p> <p>9. Edificaciones de tres plantas, constituidas con sistemas de pórticos de hormigón armado, entrepisos con losa de hormigón armado, cubierta de estructura metálica, mampostería de bloque fijado con mortero, algunas sin enlucidos.</p> <p>10. Edificaciones de tres plantas, constituidas con sistemas de pórticos de hormigón armado, entrepisos y cubierta con losas de hormigón armado, mampostería de bloque fijado con mortero, algunas muestran concentración de elementos portantes y la patología estructural de columna corta</p>

- Se recomienda que los propietarios y/o posesionarios del AHHYC, no construyan más viviendas en el macrolote evaluado, ni aumenten pisos/ plantas sobre las edificaciones existentes, hasta que el proceso de regularización del asentamiento culmine y se determine su normativa de edificabilidad específica que deberá constar en sus respectivos Informes de Regulación Metropolitana (IRM), previa emisión de la licencia de construcción de la autoridad competente que es la Secretaría de Territorio, Hábitat y Vivienda (STHV).
- La Unidad Especial Regula Tu Barrio deberá comunicar a la comunidad del AHHYC "Buenos Aires", lo descrito en el presente informe, especialmente referente a la calificación del riesgo ante las diferentes amenazas analizadas y las respectivas recomendaciones técnicas, socializando la importancia de su cumplimiento en reducción del riesgo y seguridad ciudadana.

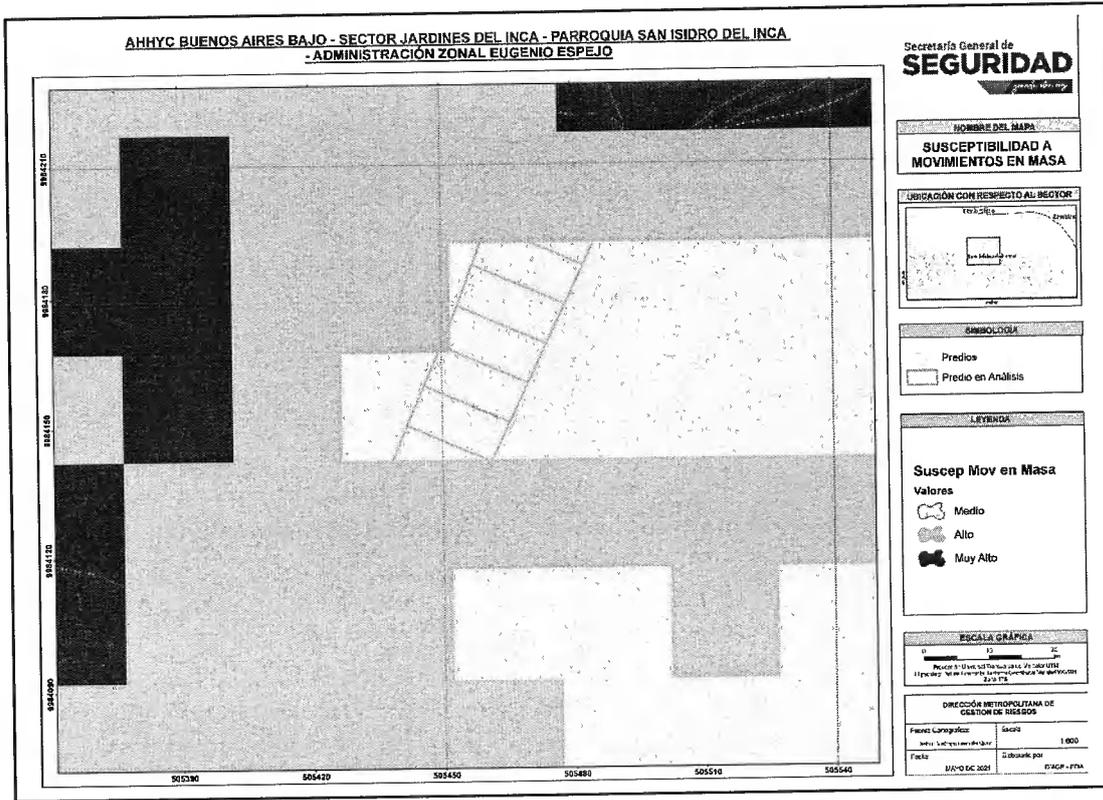
10.1.2 Susceptibilidad a Movimientos en Masa.

Por lo expuesto anteriormente se considera que la **Amenaza por Movimientos en Masa es Moderada** en el AHHYC "Buenos Aires".
