## INFORME TÉCNICO

**Asentamiento Humano de Hecho y Consolidado:** "MIRANDA GRANDE SECTOR LOS SAUCES".

**Asunto:** Alcance y criterio de Informe de Riesgos - AHHYC "Miranda Grande Sector Los Sauces"

**INFORME TÉCNICO**  
Evaluación de Riesgo: Solicitud UERB  
Fecha de inspección: 04/12/2017

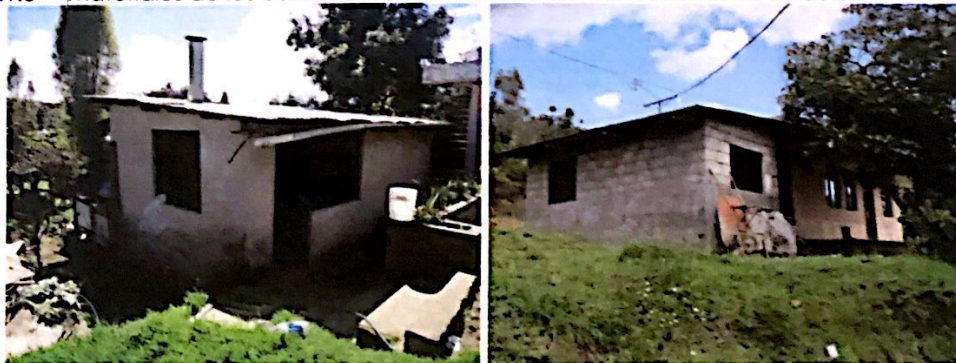
8.1.3 Materiales de las edificaciones construidas alrededor del Área en estudio.

Materiales predominantes de la edificación	Piso-entrepiso (sistema estructural)	Paredes	Cubierta
	Cimientos: Sin identificar Columnas y vigas: uso de acero de refuerzo longitudinal y transversal (estribos), hormigón simple/hormigón armado, muros portantes de bloque y adobe, vigas y columnas con perfiles metálicos; adicionalmente vigas y columnas de madera	Bloque/adobe fijado con mortero/barro	Losa de hormigón armado.  Correas de madera, estructura metálica y planchas de zinc o planchas de fibrocemento, sujetas con pernos y en algunos casos presionados empíricamente con bloque y madera

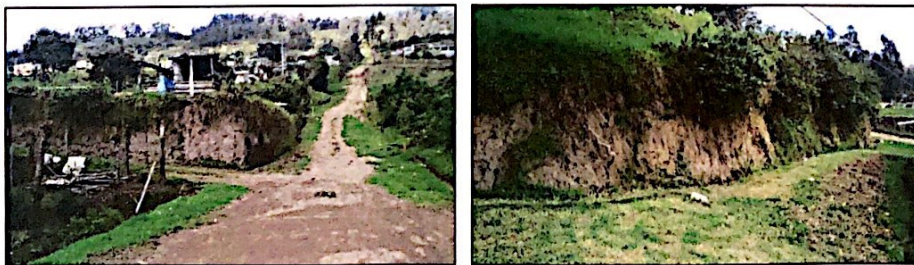
8.1.4 Cortes de terreno en los lotes 1, 2, 3, 6 y 11.

Con esta información se considera que en el AHHYC "Miranda Grande Sector Los Sauces" existen condiciones físicas que definen **Amenaza Moderada por Movimientos en Masa**, especialmente en los lotes que tienen cortes de talud tanto en su parte frontal, posterior o colindantes con cortes de vía (Lotes 1, 2, 3, 6 y 11).

Por movimientos en masa: los lotes 1, 2, 3, 6 y 11 presentan condiciones de exposición moderada respecto a taludes generados por cortes en el terreno. Para el resto de lotes, no se observaron características en el terreno que sugieran exposición a esta amenaza. Por otro lado, frente a procesos erosivos, escorrentía intensa, flujos de lodo, se consideran expuestos las calles internas, viviendas e infraestructuras presentes.

- Los propietarios/poseionarios de los lotes 1, 2, 3, 6 y 11 deben implementar medidas de protección en los taludes mediante la asesoría de un especialista geotécnico, quien deberá proponer las alternativas idóneas según las características topográficas, geotécnicas, hidrológicas del suelo, acorde con lo establecido en la Norma Ecuatoriana de Construcción vigente y su guía práctica.
